# 令和6年（2024年）能登半島地震 被害調査メモ

2024年2月27日  
追補 2024年3月21日

## 4. 調査結果概要

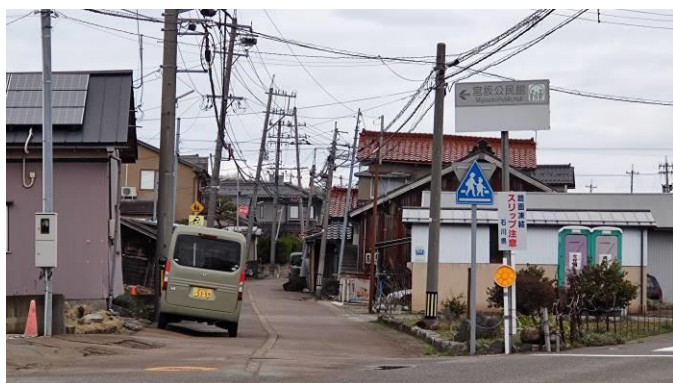
写真3 電柱が傾斜

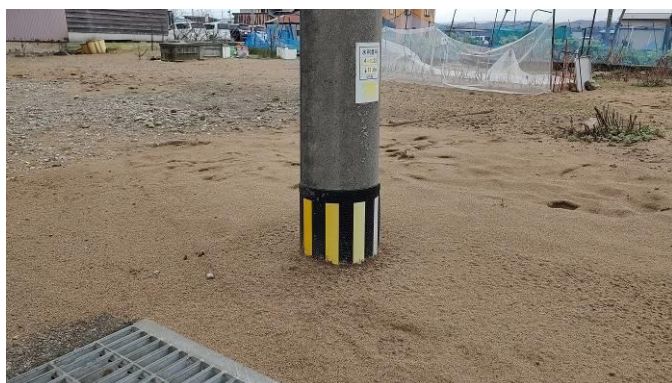
写真4 電柱沈下

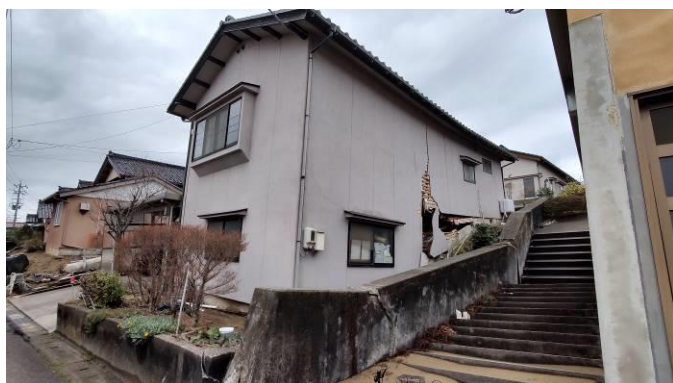
写真 11 地盤変状で上部構造に亀裂

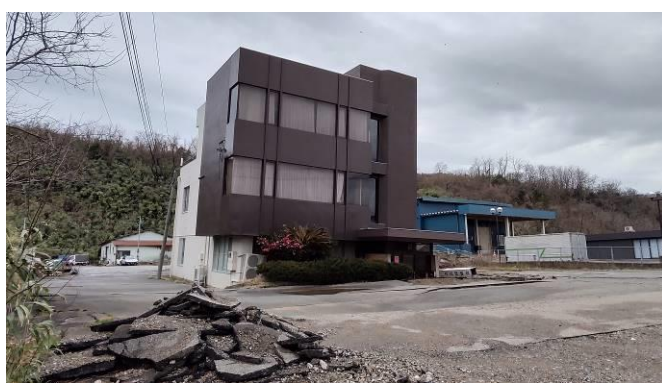
写真 12 RC 造建物の沈下および傾斜

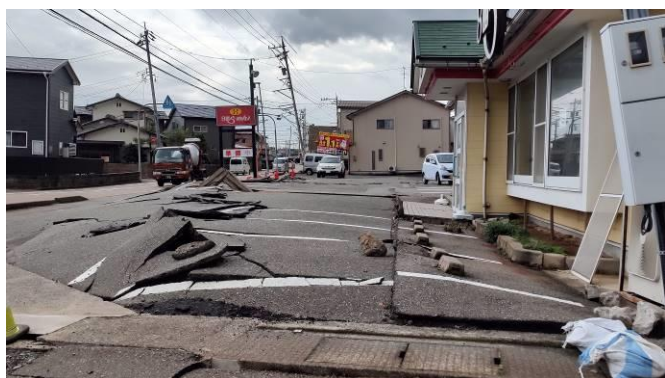
写真3 飲食店前駐車場の亀裂

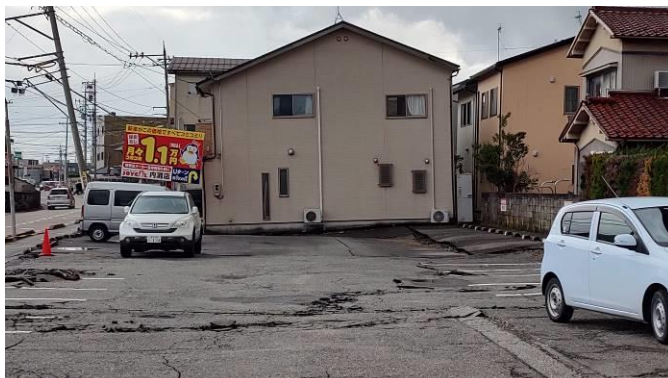
写真4 建物の傾斜

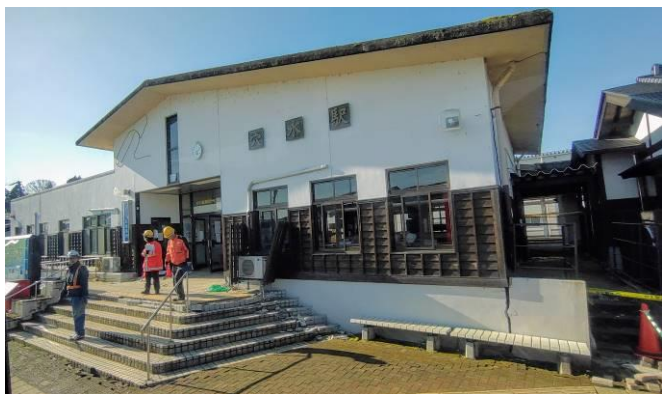
写真1 穴水駅舎の被害（基礎周りに多数）

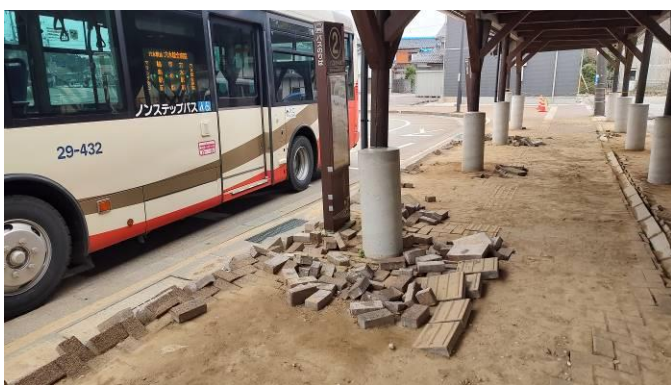
写真3 穴水駅前のバス乗り場の路盤被害

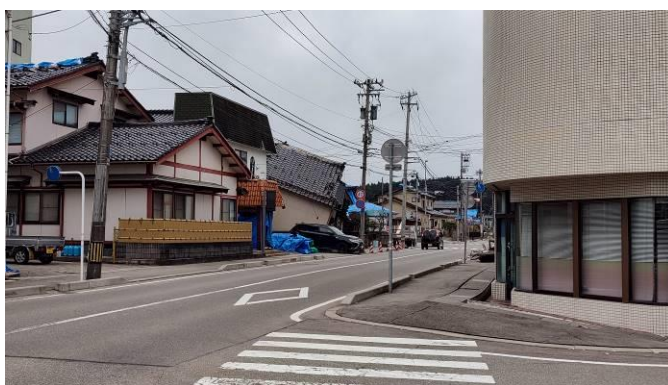
写真4 穴水駅前の木造住宅被害

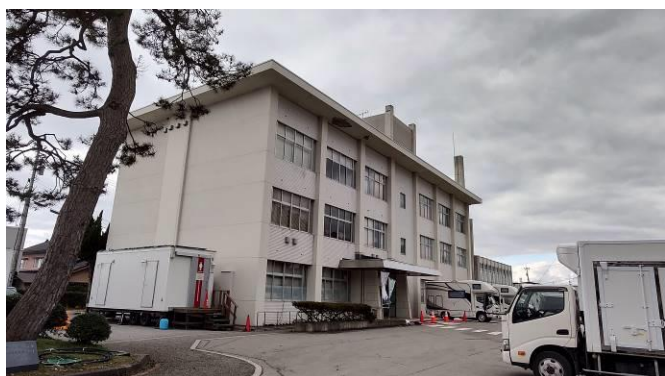
写真1 すず市民交流センター（劣化していたと思われる屋上スラブのコンクリート片が一部脱落）

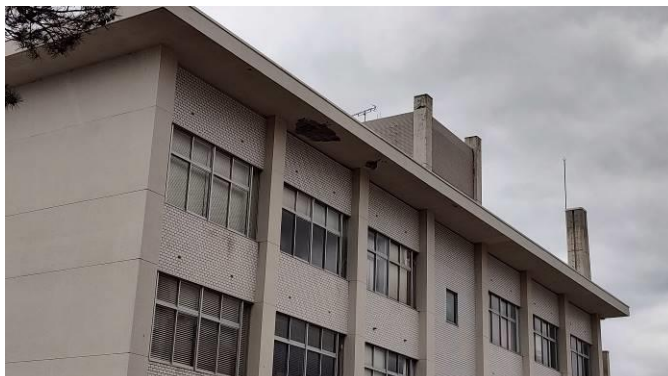
写真2 すず市民交流センター（劣化していたと思われる屋上スラブのコンクリート片が一部脱落）

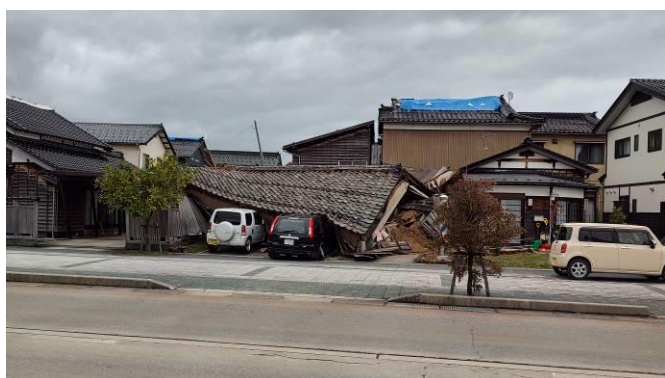
写真3 木造建物の倒壊

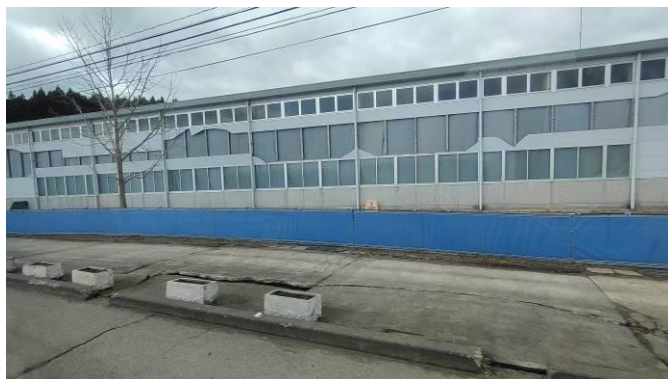
写真6 市街地から少し離れた場所にある外装材の剥がれ落ちた工場

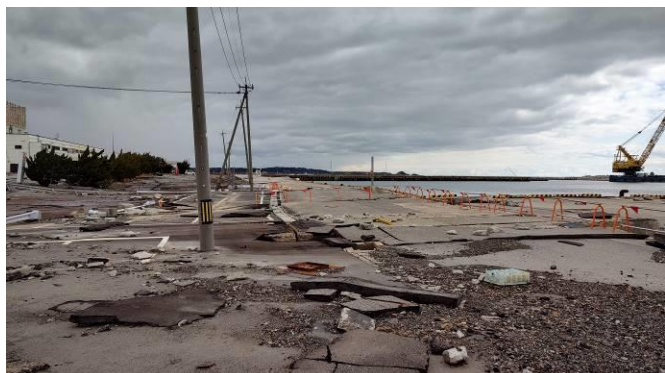
写真1 港湾施設被害

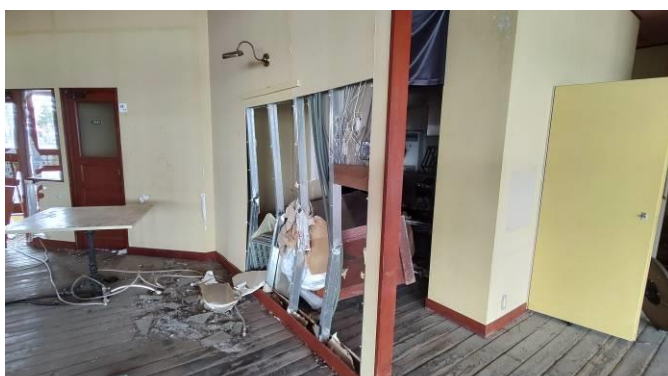
写真8 LGS スタッドの破損・変形

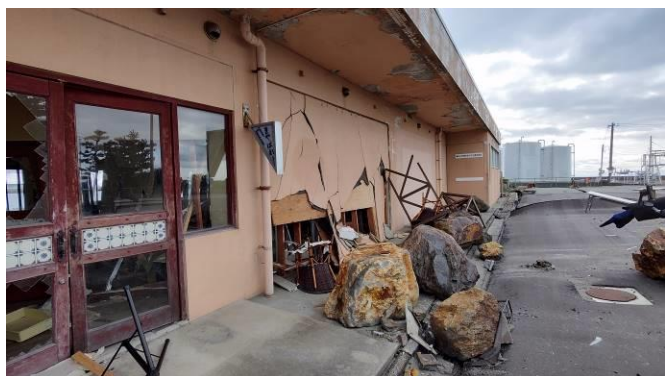
写真9 港と反対側（背面側）の壁の面外破壊

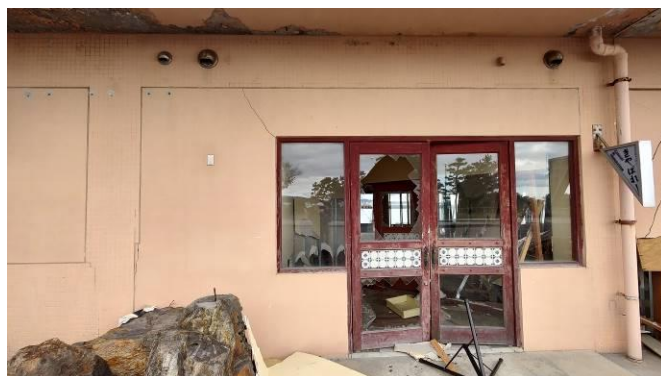
写真10 背面側では扉取手より20cmほど上部まで浸水したと思われる

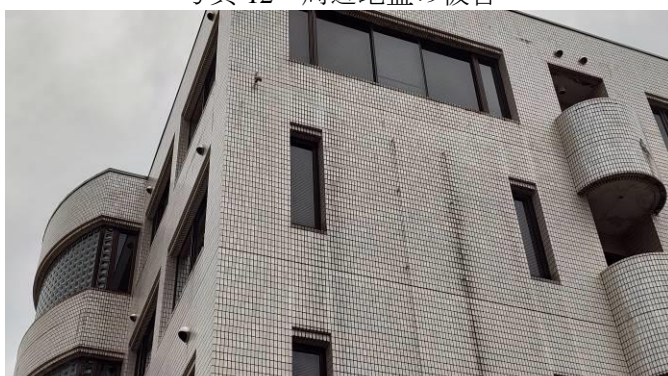
写真14 非常に薄く見えにくいが開口際にひび割れ

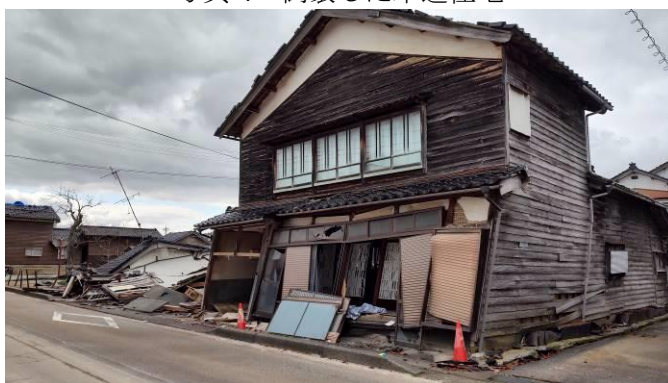
写真6 倒壊した住宅と傾斜した住宅

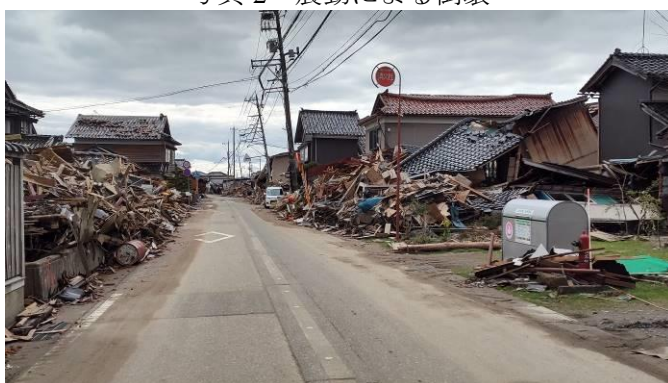
写真4 鵜飼川を挟んで内陸側で見られる被害

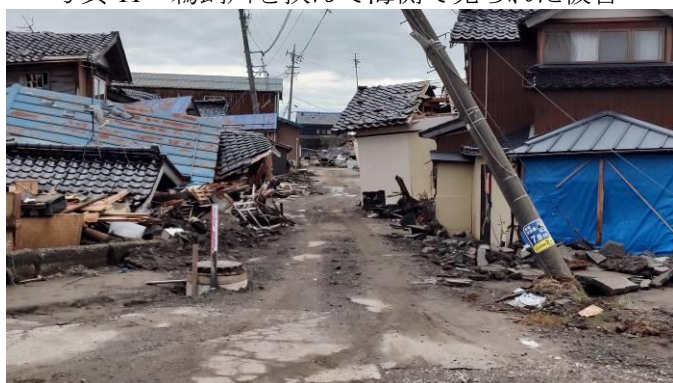
写真 13 鵜飼川を挟んで海側で見られた被害

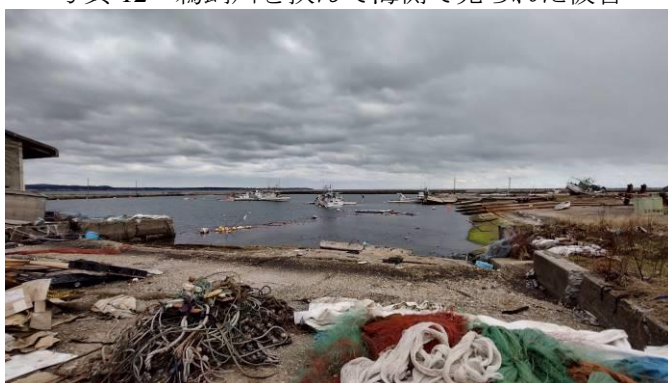
写真 14 漁港としての機能喪失

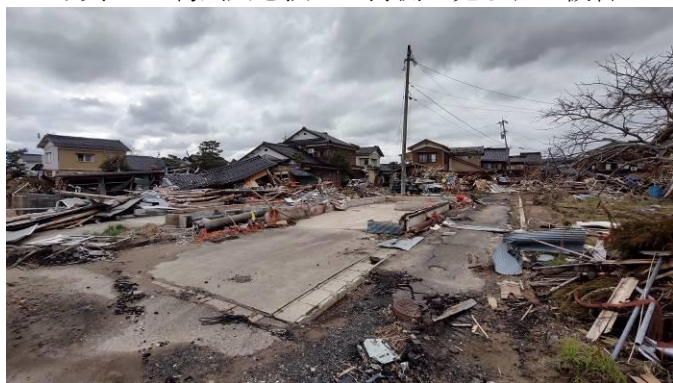
写真 15 流失した住宅跡

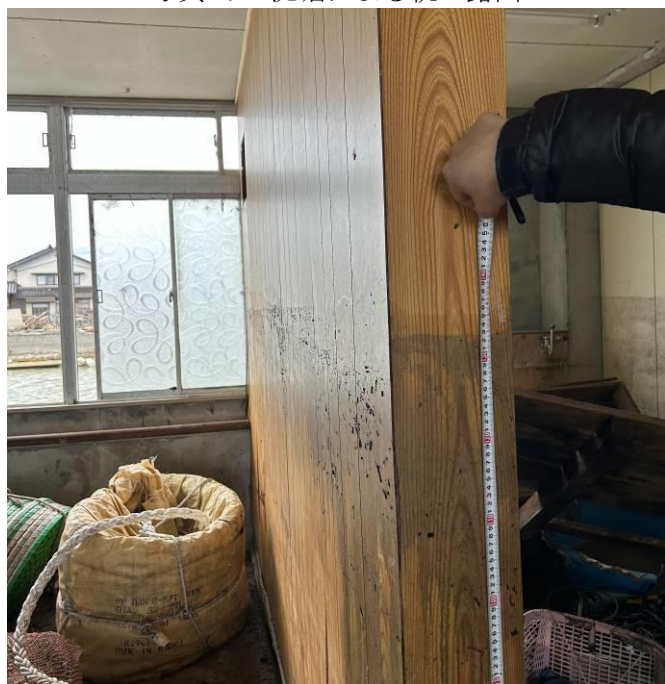
写真 21 屋内の浸水跡 (床上 130cm ほど)

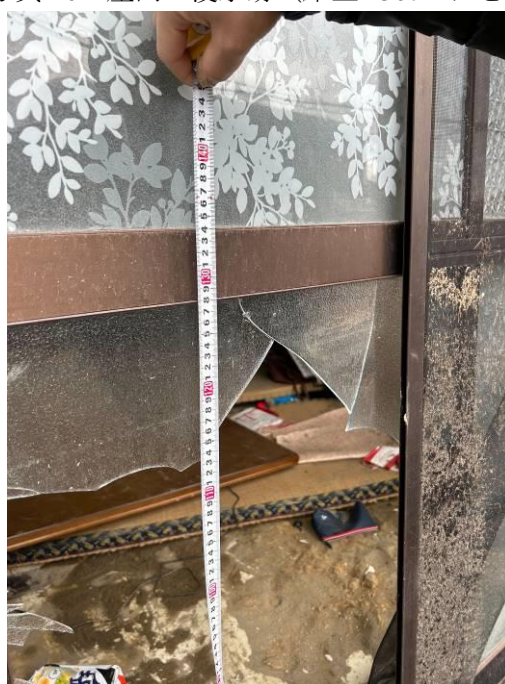
写真 22 周辺住宅もたたきから 130cm ほど浸水

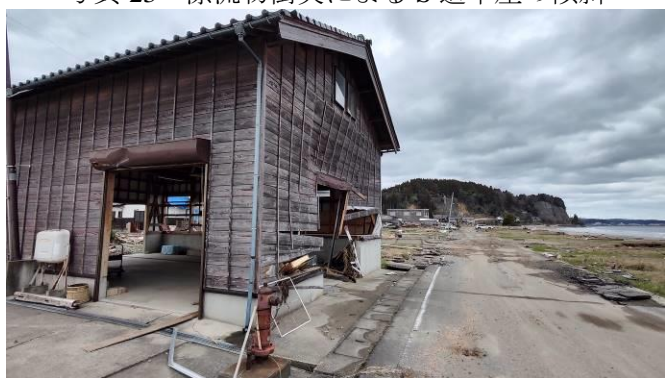
写真 25 木造倉庫の壁面面外破壊

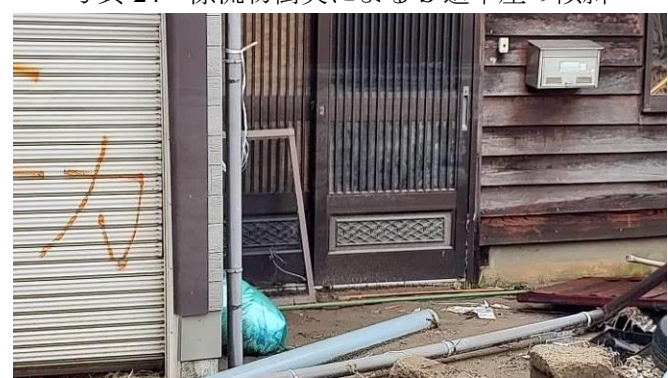
写真 26 木造住宅の扉に残る浸水跡

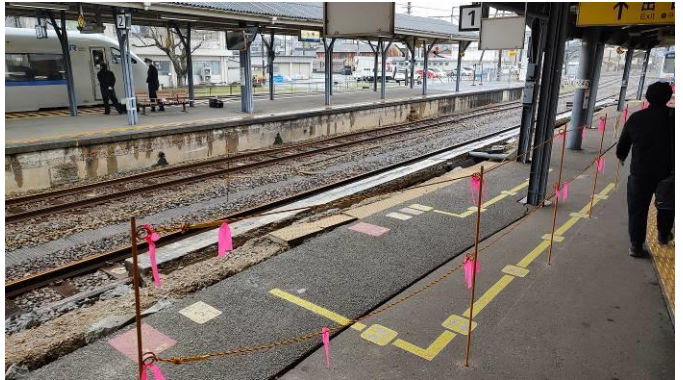
写真2 プラットホームの一部損壊

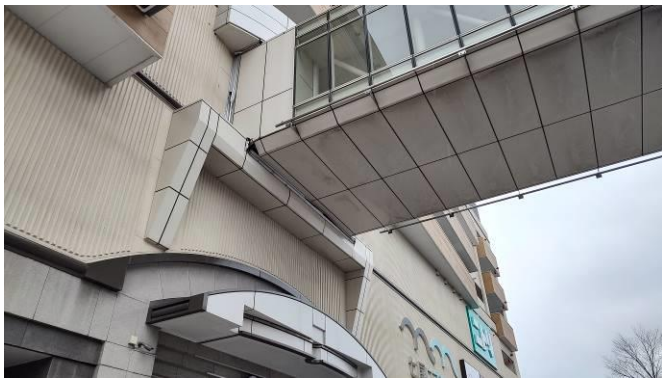
写真5 渡り廊下ジョイントカバーの損傷

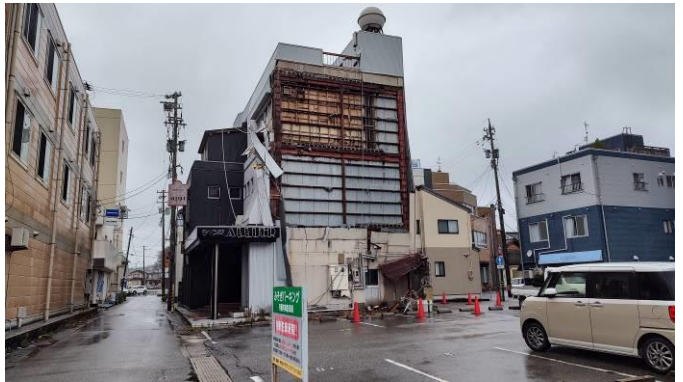
写真6 S造建物の外装材脱落

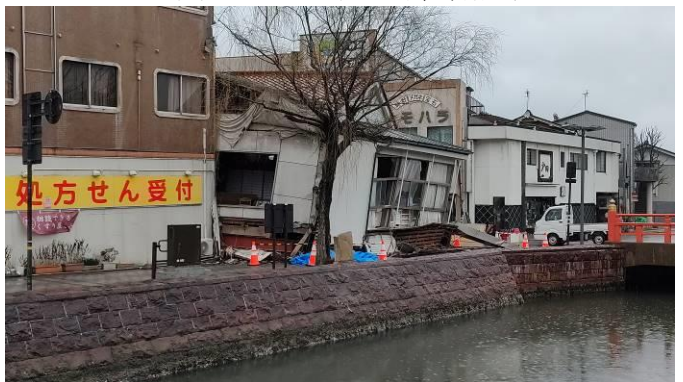
写真8 木造建物の倒壊

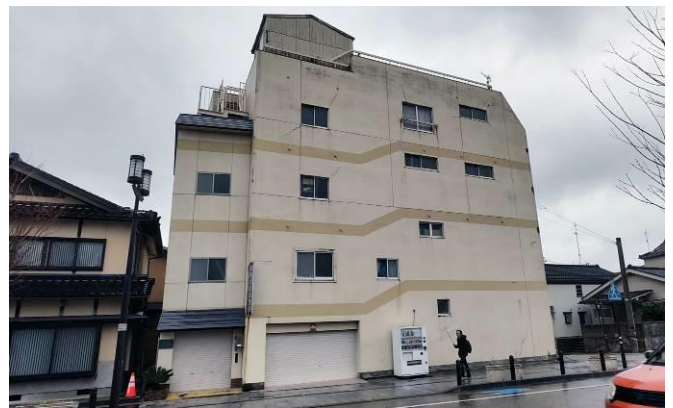
写真10 RC造建物開口部隅角部のひび割れ

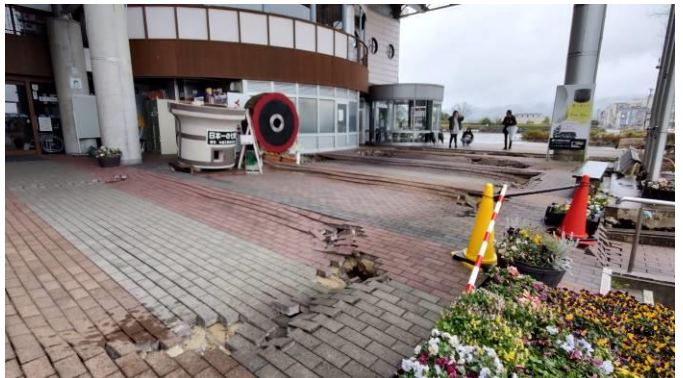
写真12 施設入口の地盤変状

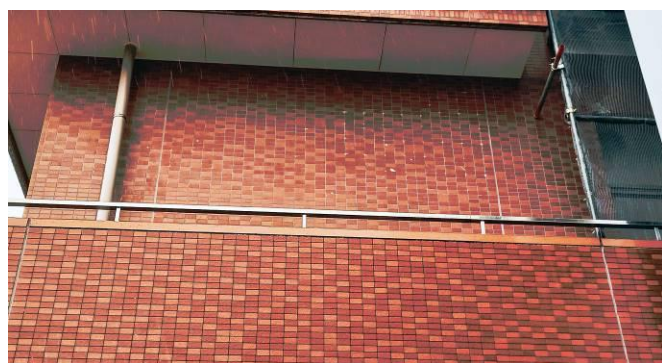
写真 24 5 病棟側 2 階壁に複数のせん断ひび割れ

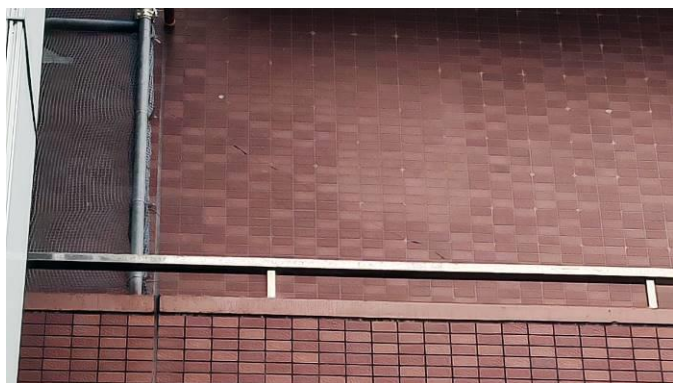
写真 24 5 病棟側 2 階壁のせん断ひび割れ

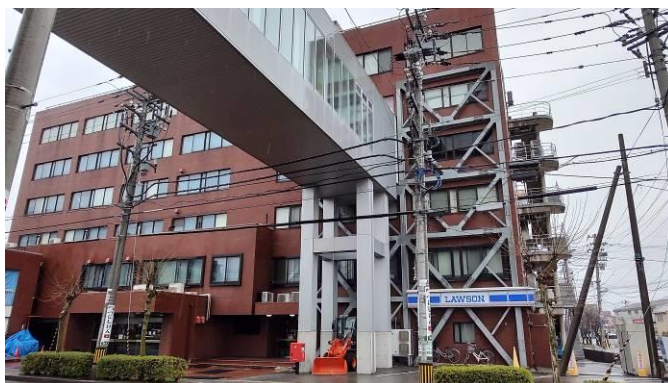
写真 25 3 病棟側は耐震補強されている

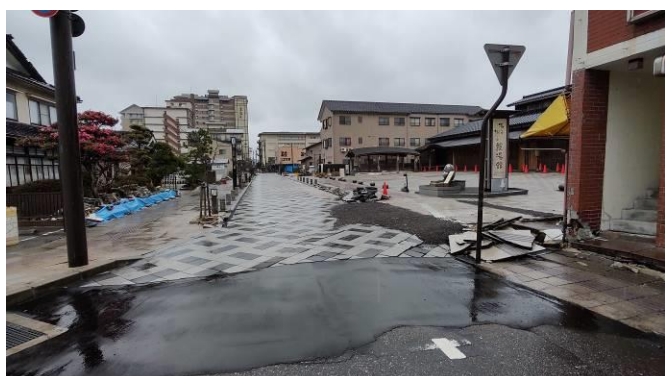
写真1 地盤変状が見られる

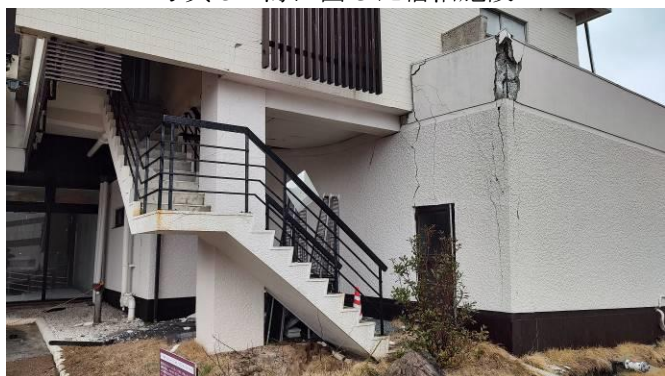
写真5 基礎の違いで上部構造取合部に生じた損傷

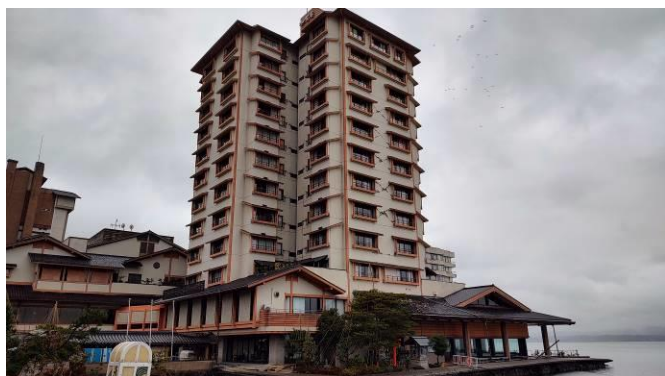
写真7 5～9層の壁にせん断ひび割れ

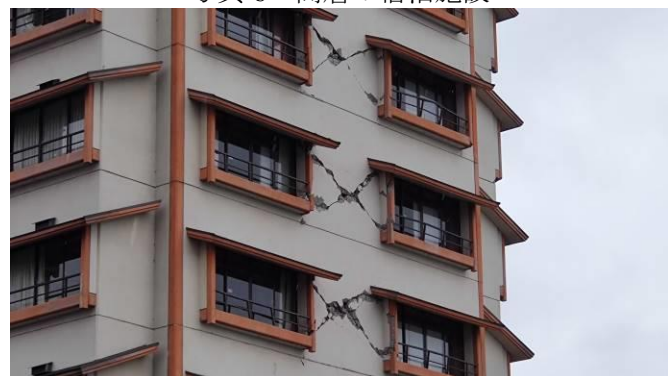
写真8 せん断ひび割れの様子

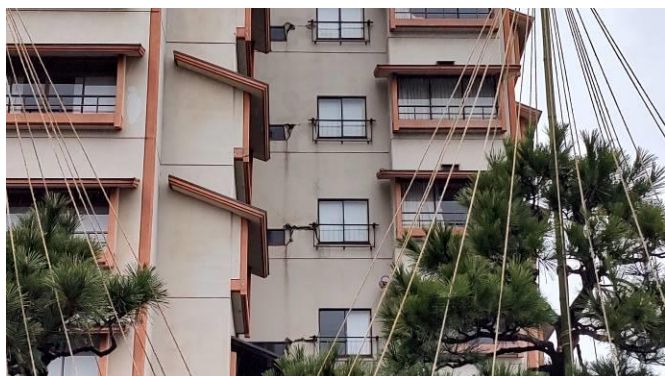
写真9 壁の開口部周辺にひび割れ多数発生

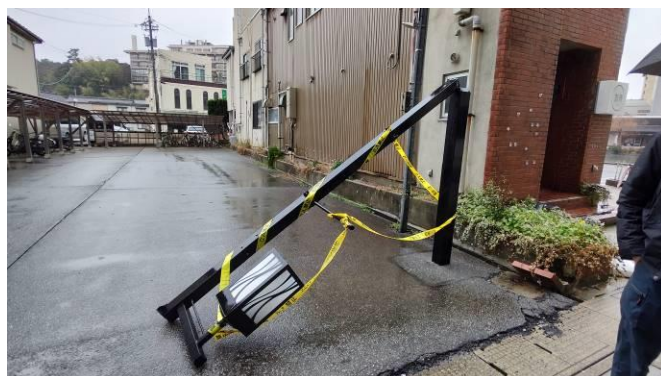
写真10 折損した電灯

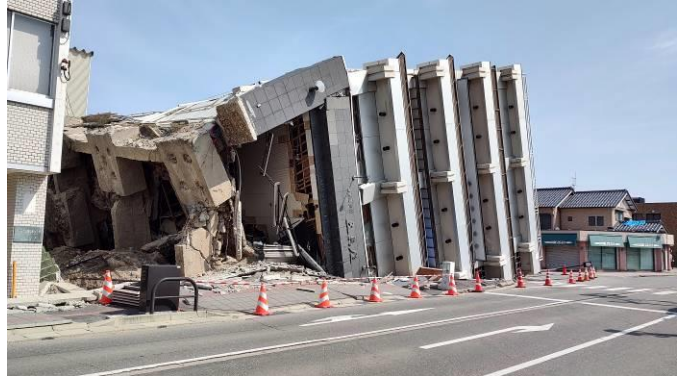
写真2 基礎に杭頭跡が見える

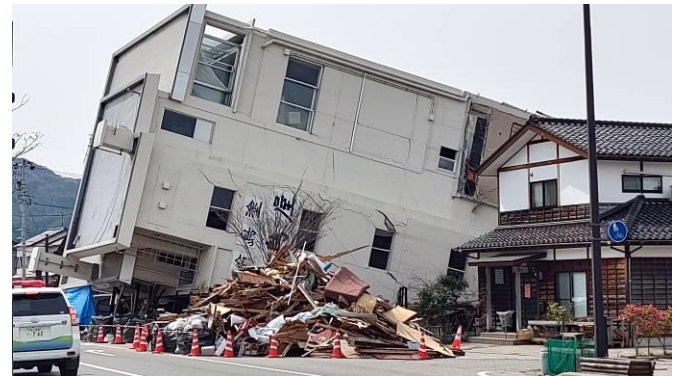
写真4 背面の下側になっている壁にせん断ひび割れ  
先に東側半分の沈みこみが生じ、引っ張られる形で残った側の西側の下の杭が引き抜けて転倒したか。

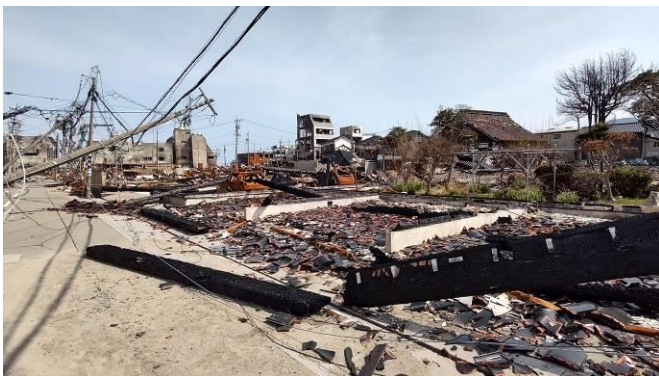
写真5 輪島朝市の火災跡

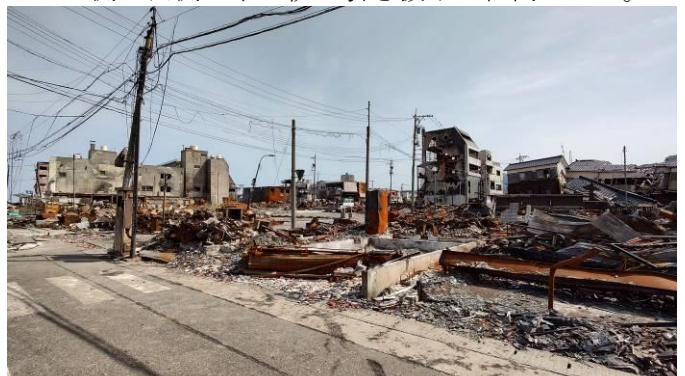
写真6 輪島朝市の火災跡

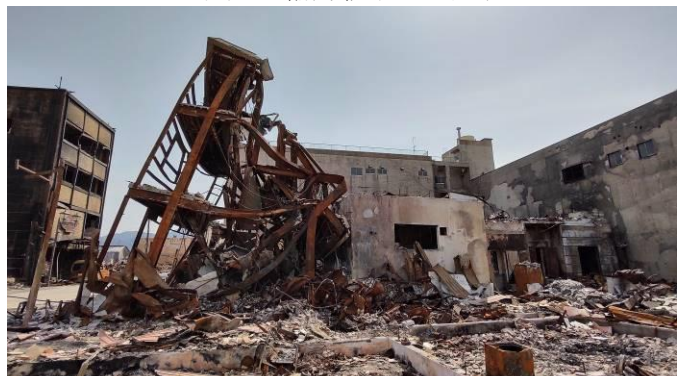
写真8 輪島朝市の火災跡

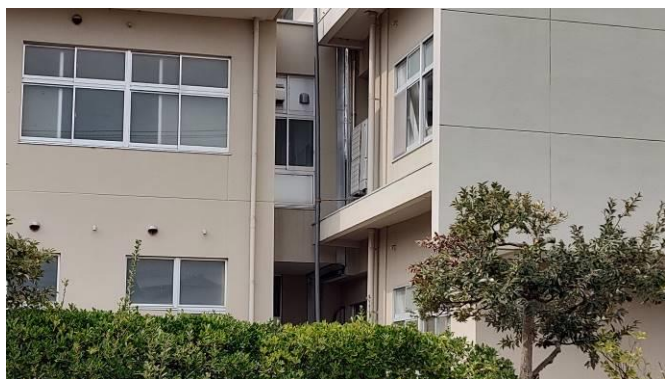
写真13 建物傾斜に伴う Exp.J 部の損傷 (高校舎)

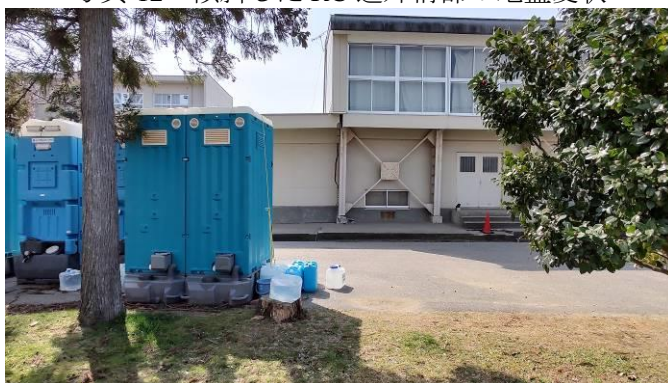
写真14 S造講堂の柱の傾斜 (高校)

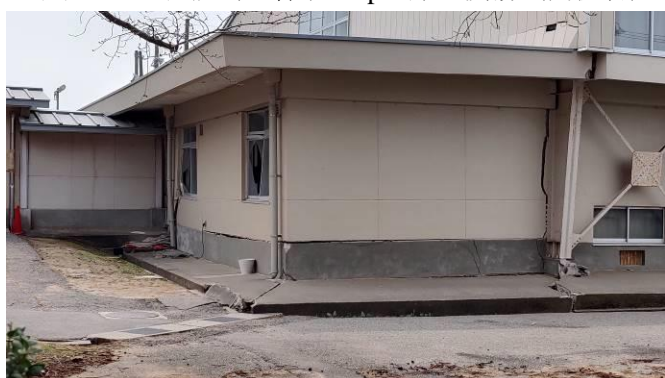
写真15 S造講堂の柱基礎部の損傷

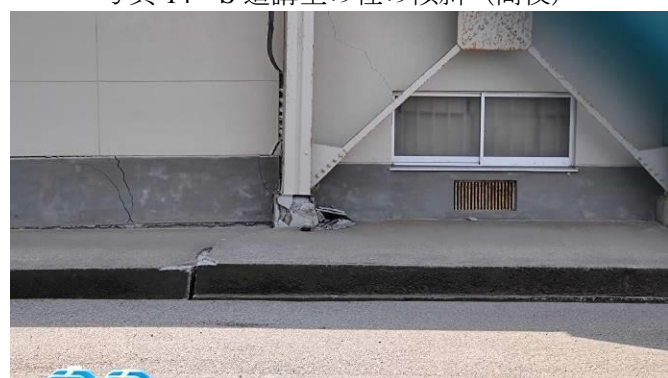
写真16 S造講堂の柱基礎部の損傷

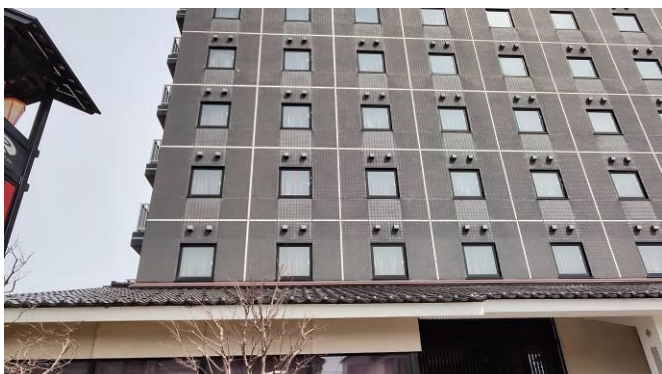
写真 19 津波避難ビル外壁には特段損傷見られない

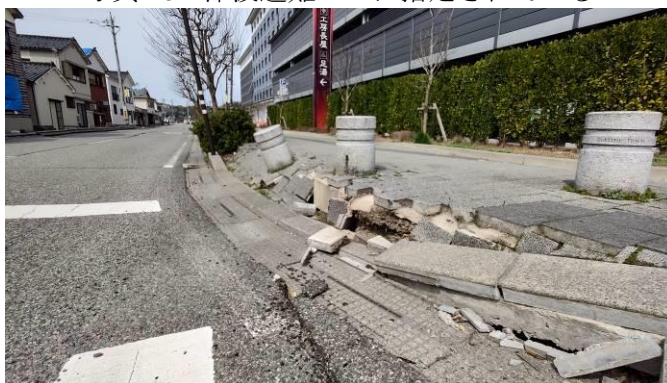
写真 20 周辺地盤の地盤変状

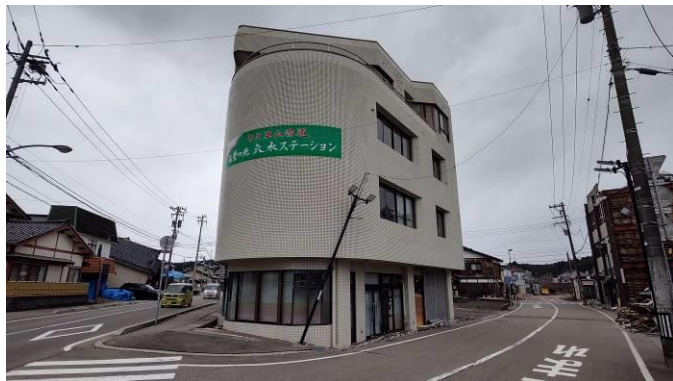
写真1 穴水駅前4階建ビルの基礎被害

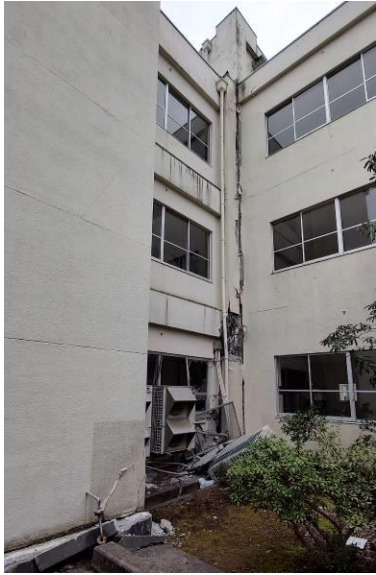
写真9 RC造3階建校舎の連絡棟取り合い部の亀裂  
および1階柱梁接合部損傷

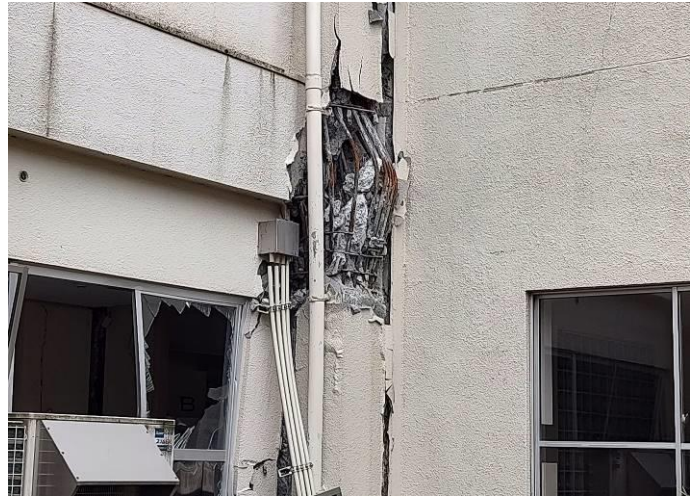
写真10 1階柱梁接合部損傷  
(主筋：丸鋼，接合部せん断補強筋：なし)
