令和3年(2021年)2月 福島県沖の地震

東北大学大学院 工学研究科 都市・建築学専攻 適応設計工学研究室

地震の概要

相馬市中心部の調査

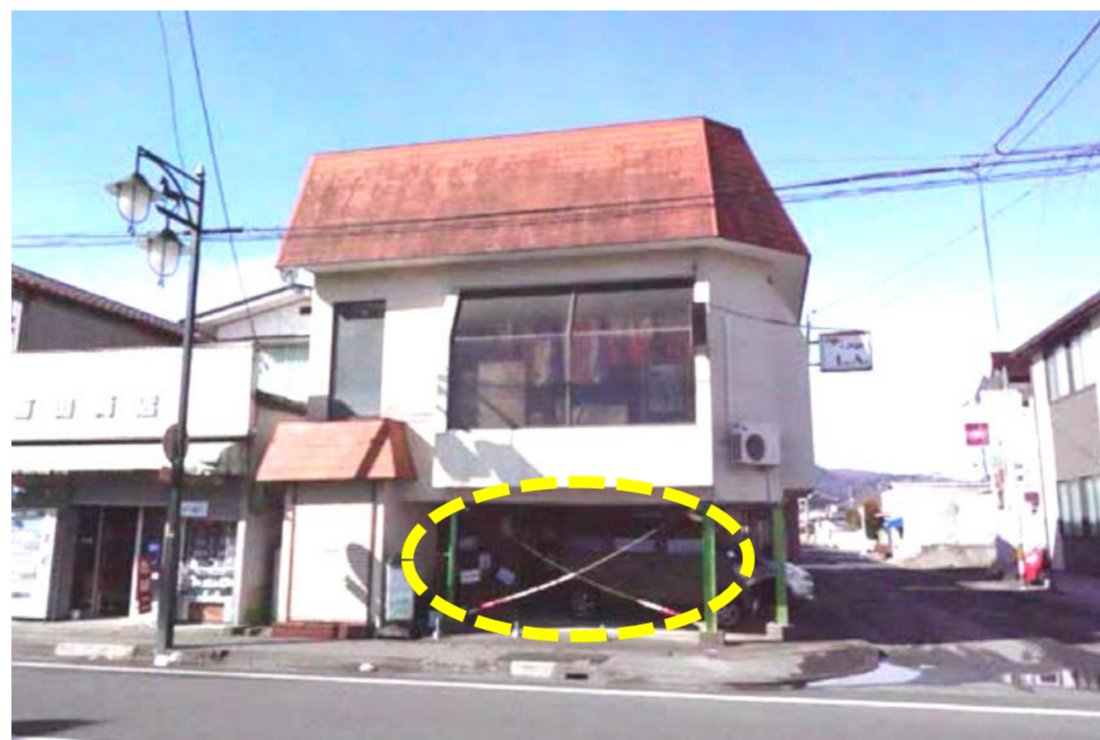
ブレースの座屈

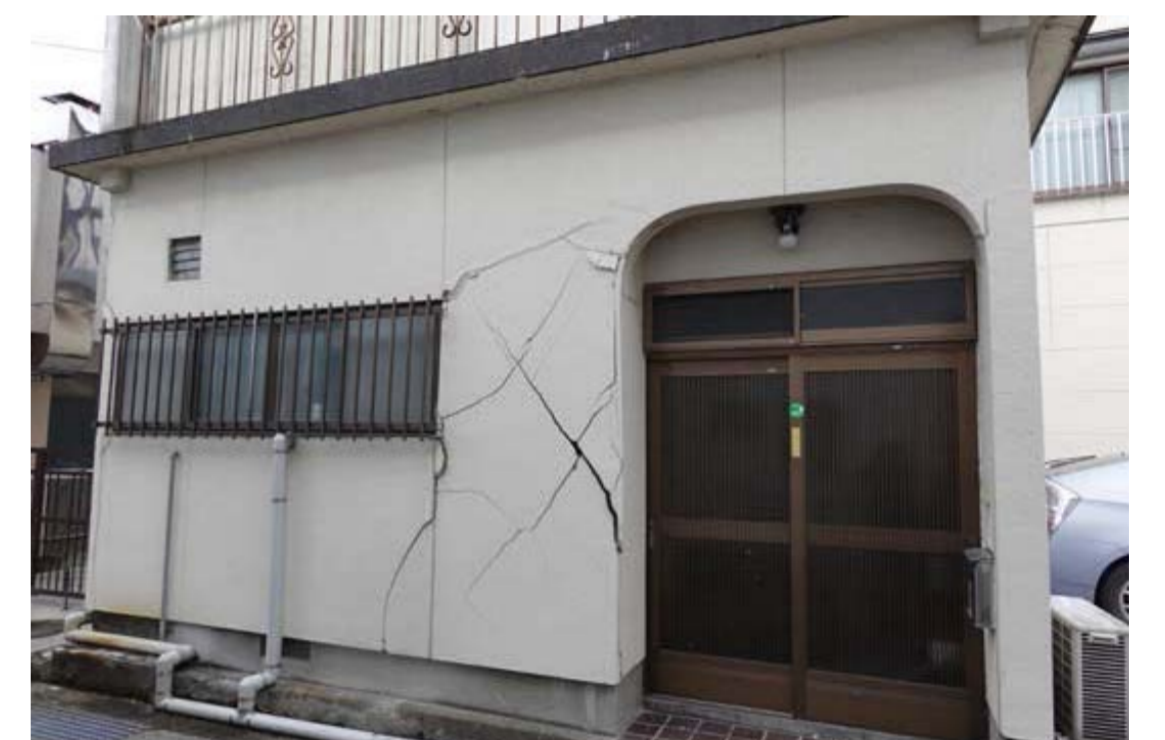
木造家屋の外装材損傷

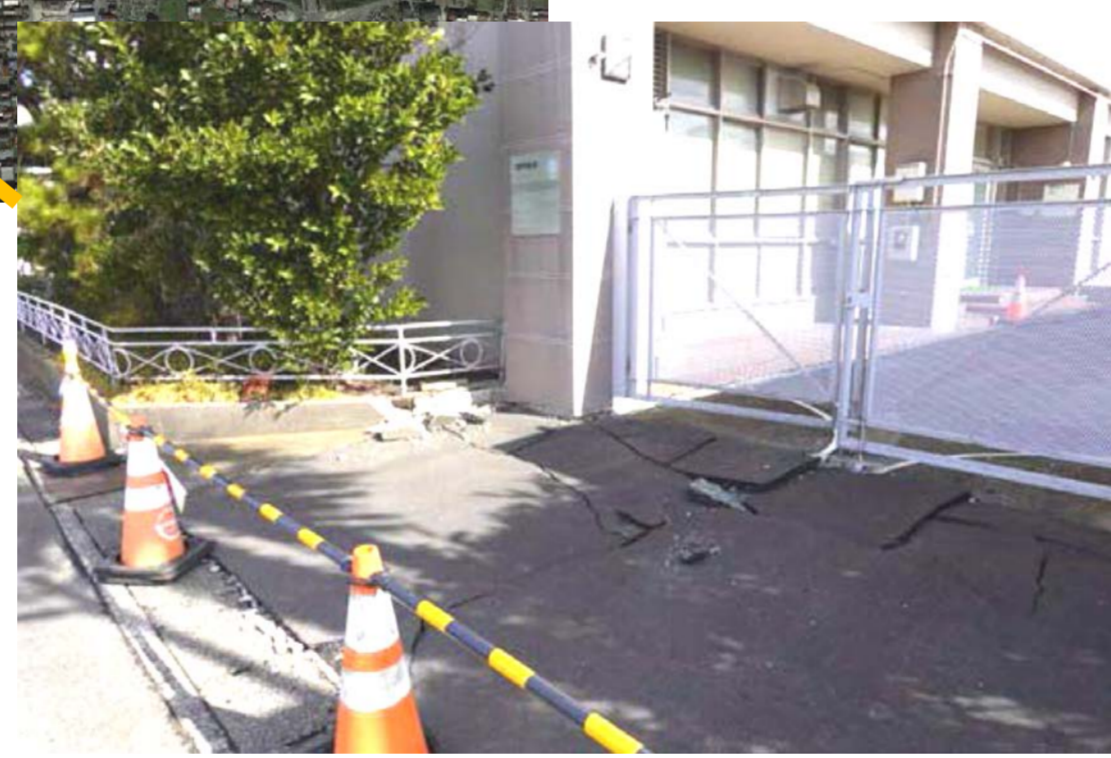
宇田川沿いの敷地で地盤変状

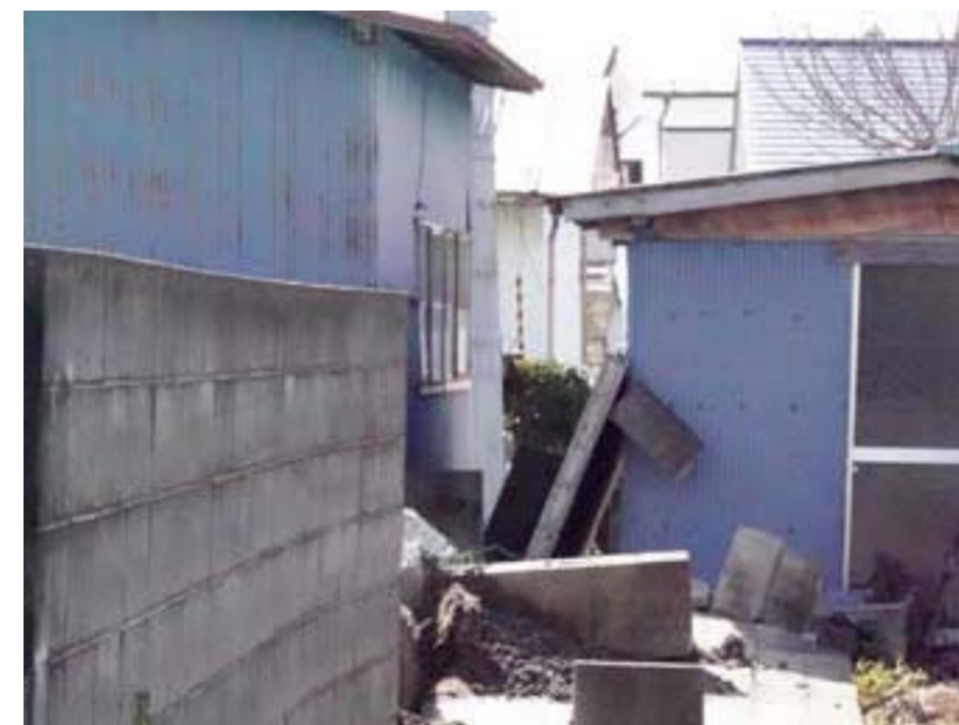
CB塀の転倒

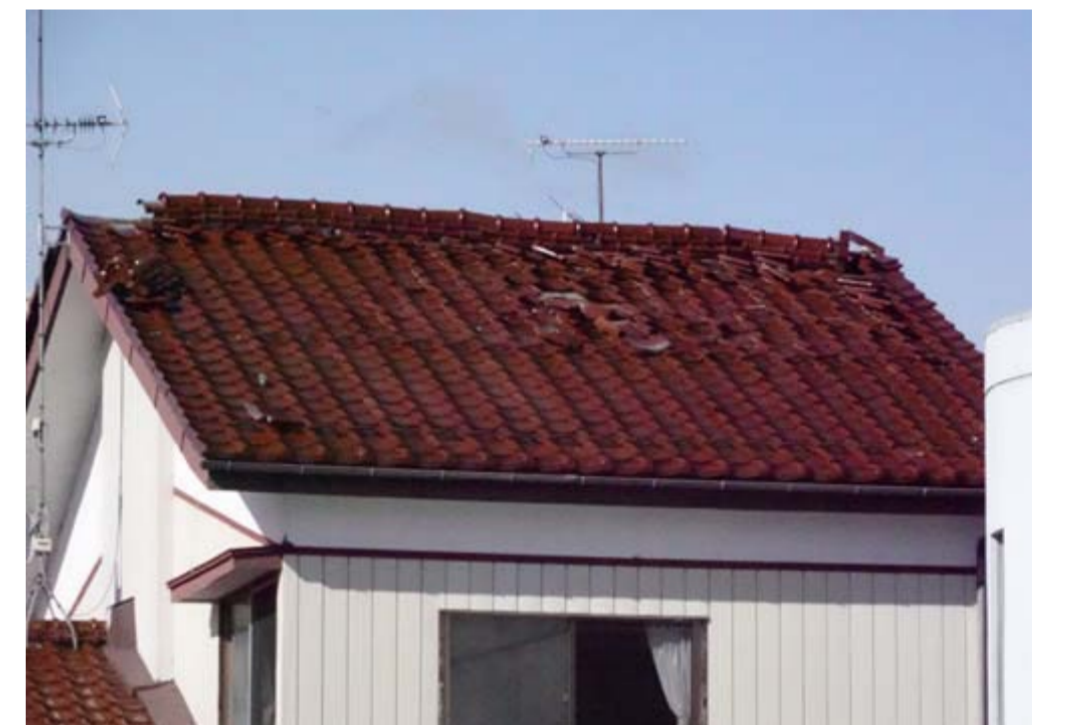
屋根瓦の脱落

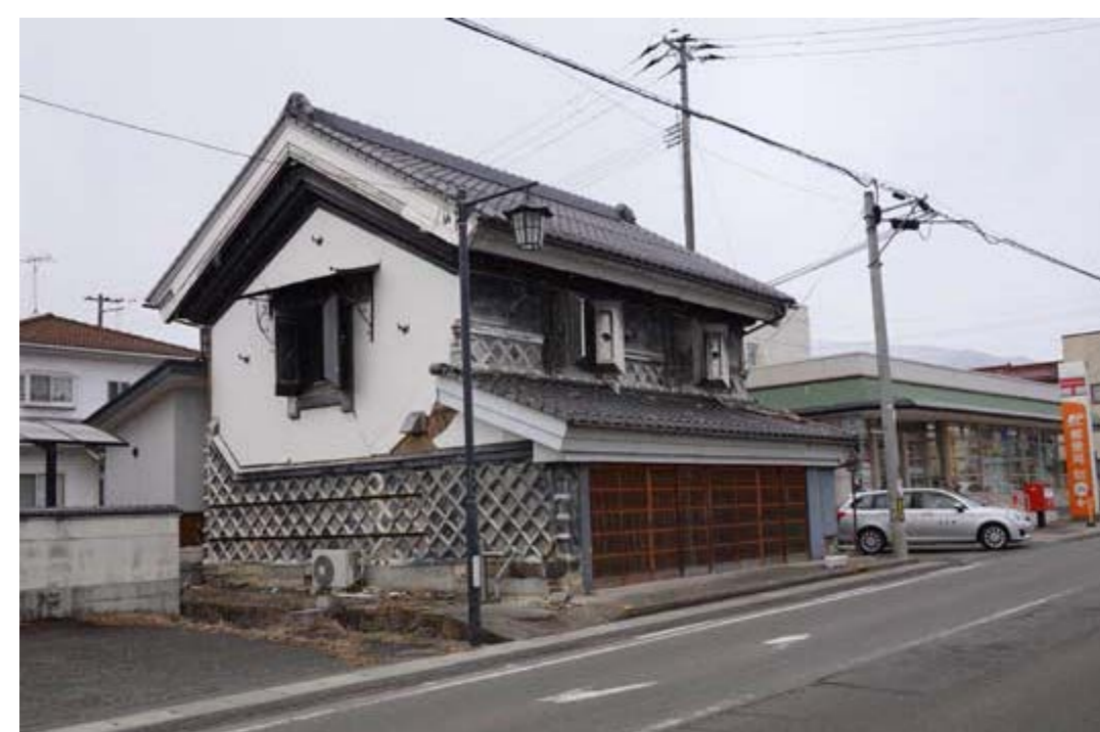
蔵の壁に亀裂

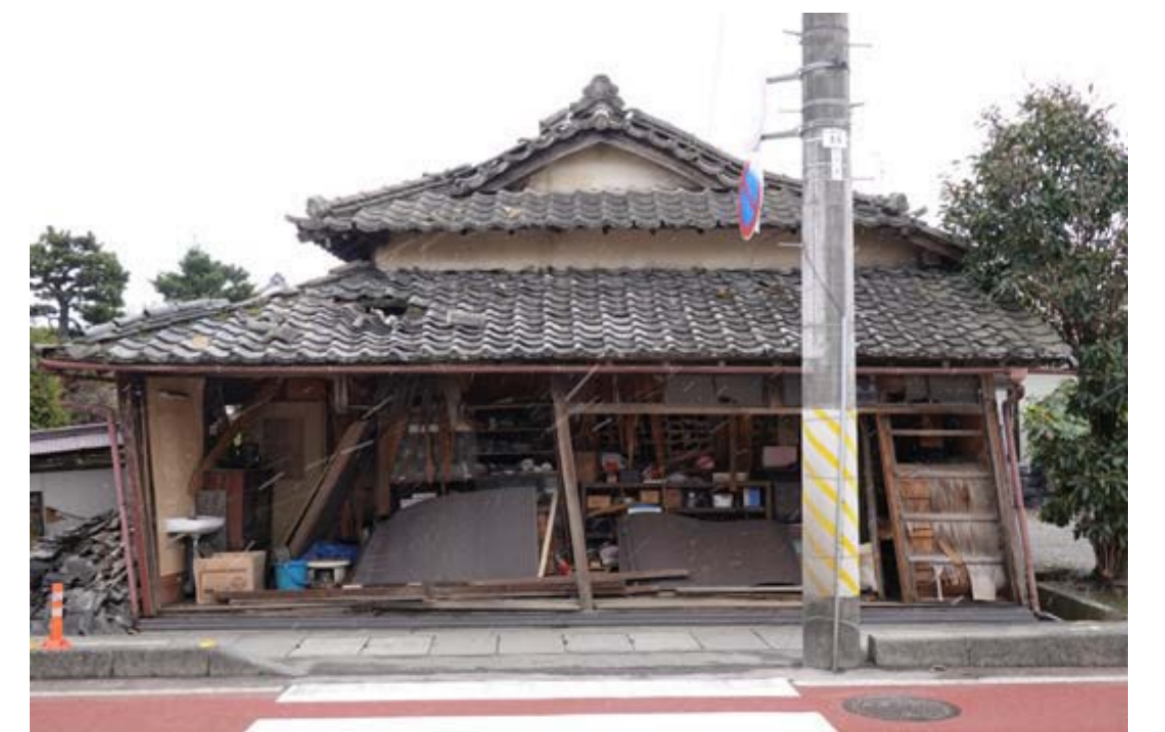
木造倉庫の傾斜

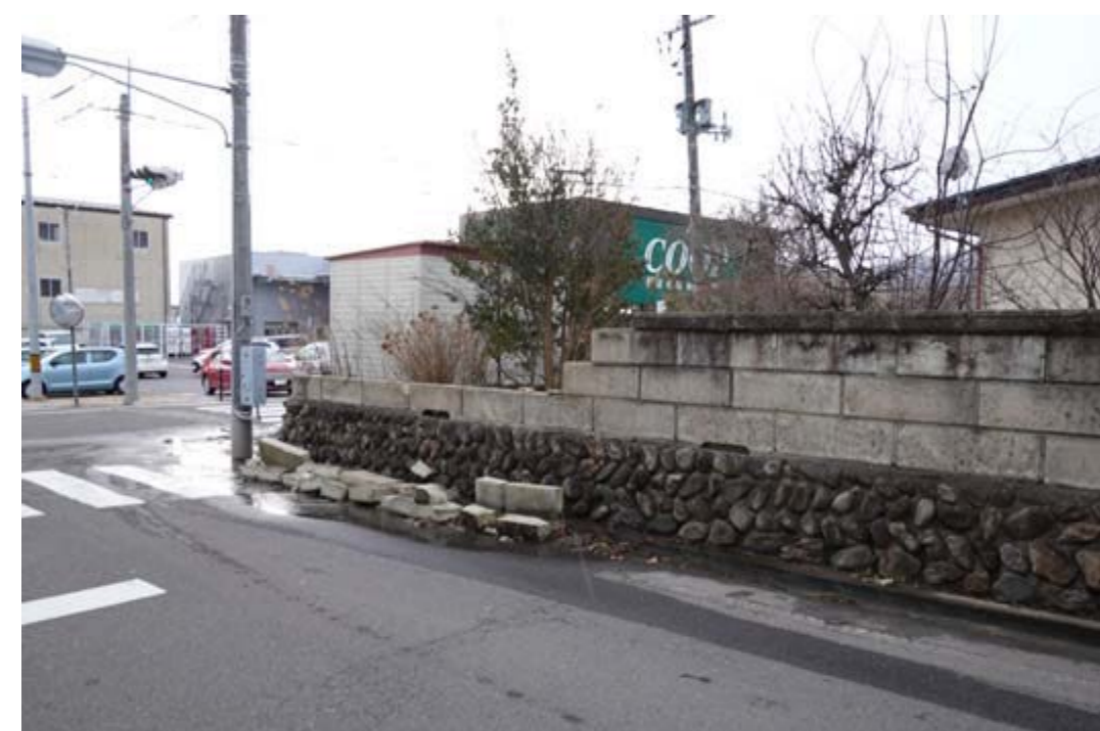
石塀の転倒

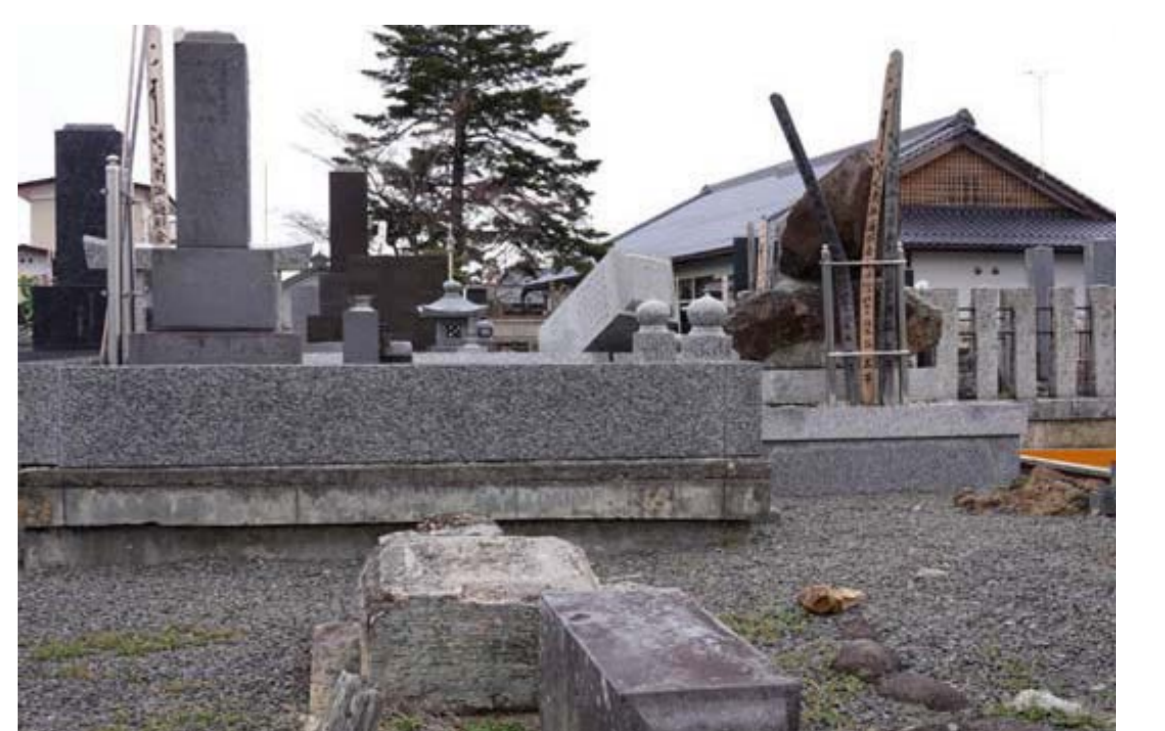
墓石の転倒
