平成 28 年（2016 年）熊本地震 被害調査速報（Ver.0.1）

2016 年 5 月 8 日版

1. 調査目的

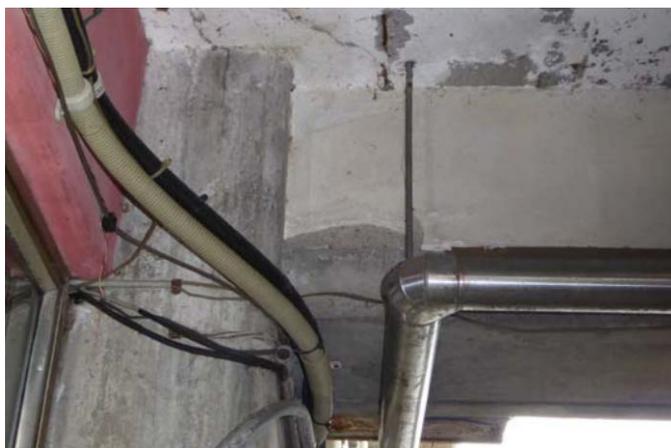
写真6 北面平屋とのつなぎ梁端部に一部剥落

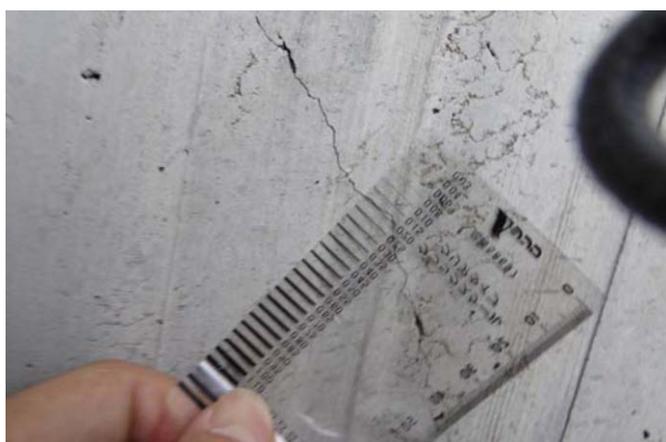
被害状況：耐震壁に0.2mm以下のひび割れが見られるが，柱 (500×600)，梁に目立った損傷は見られない。付帯平屋との接続部にあたる梁端に一部欠けが見られた。簡易的に外構面桁行方向で被災度区分判定を実施したところR=96.7>95より「軽微」と判定される。なお，現本庁舎が建っている城跡一帯は国の史跡に指定され，「人吉城跡保存管理計画」において「移転」を前提とした整備が進められており，耐震補強や当該地内での建替えができない状況であった。

写真7 南構面耐力壁(厚 200)最大ひび割れ幅 0.2mm

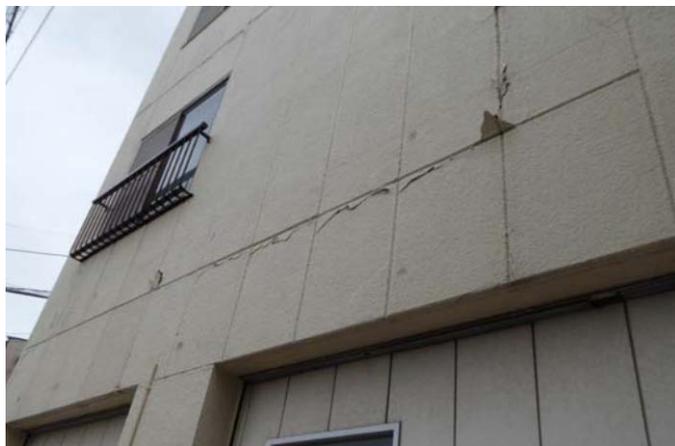
被害状況：鉄骨造3階建。ALCパネルの取り付け部に亀裂。外壁パネルが脱落しそうに傾斜。

写真3 ALCパネルの亀裂

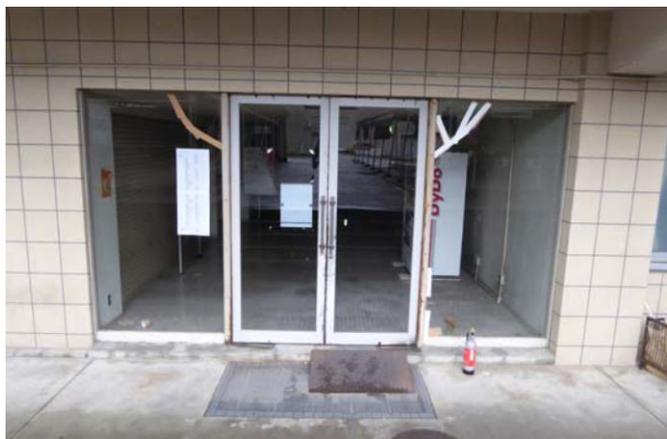
写真3 通用口のはめ殺しガラスにひび

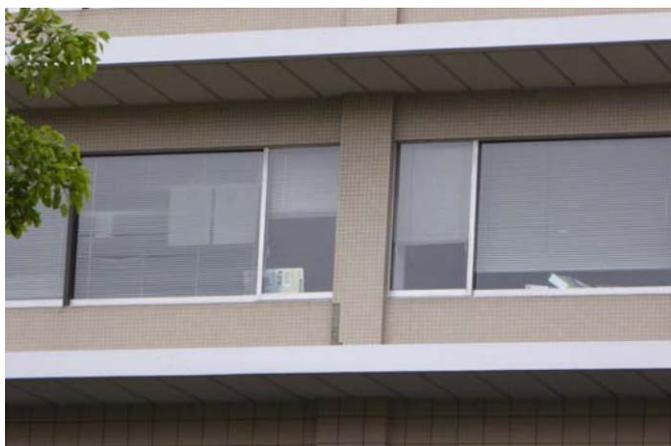
写真4 3階柱一腰壁取り合い部のタイル剥落

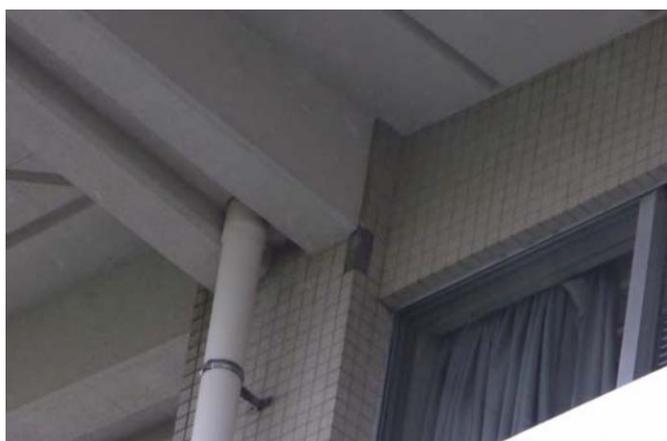
写真5 5階柱頂部タイル一部剥落

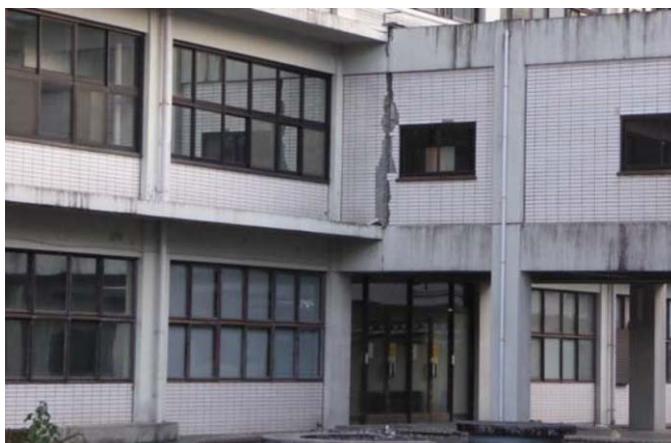
被害状況：連絡通路の取り合い部で亀裂が見られた。1号館単体では躯体に目立った構造被害は見られなかった。現在は，老朽化と熊本城地区の観光促進のため移転を迫られたことにより地震前から使用されておらず，熊本駅前に新合同庁舎が建設され供用されている。

写真2 1号館と管理棟の連絡通路にひび割れ

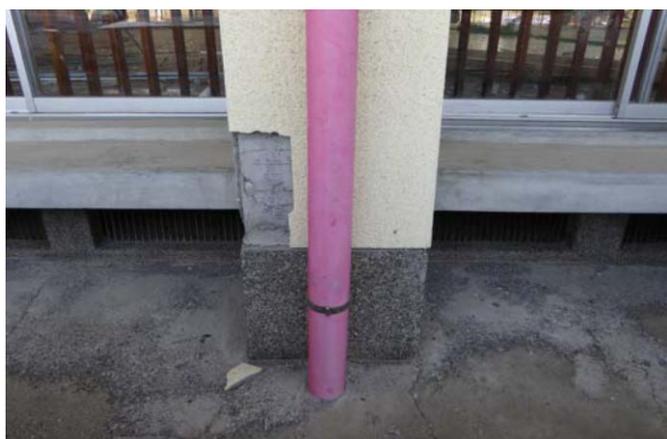
写真7 柱脚部の仕上げ一部剥落

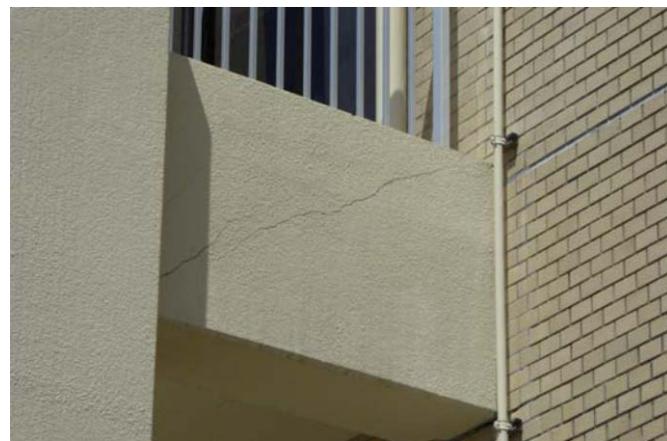
被害状況：渡り廊下に被害が見られた。補強用の外付けフレームと建物とをつなぐ短スパン梁にせん断ひび割れが見られた。自治体設置の震度計が1階ロビーにあり，4/14と4/16の地震で震度7を2回記録した。

写真4 補強フレーム短スパン梁にせん断ひび割れ

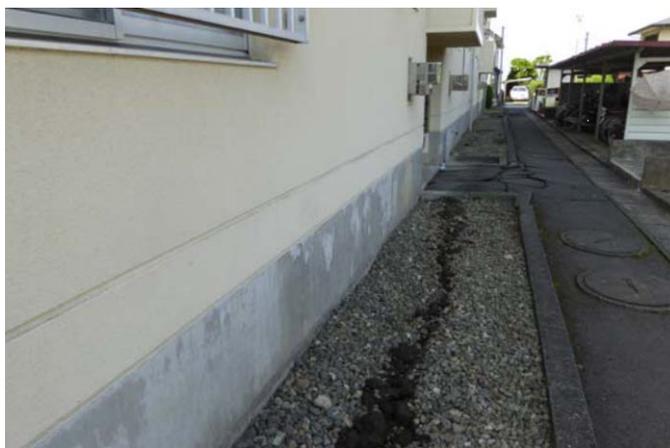
写真8 町営住宅北面地盤の亀裂

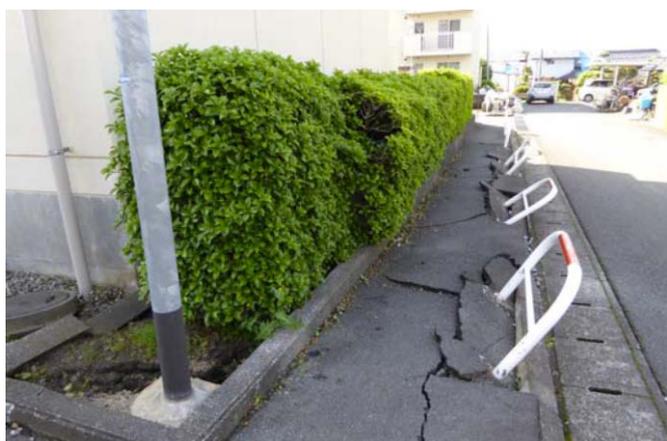
写真9 町営住宅西面の歩道（しわよせが来た）

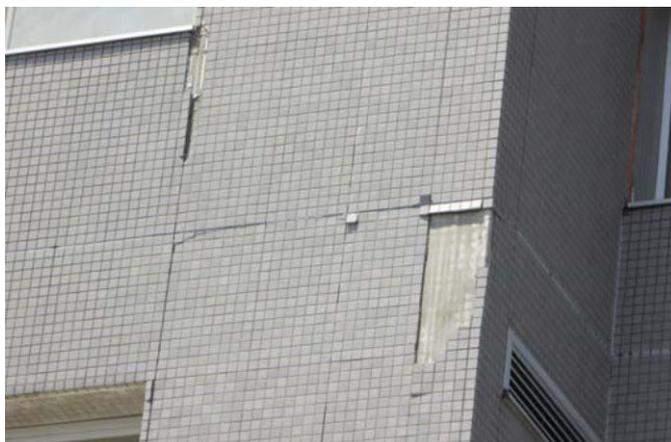
写真6 新しい庁舎にもタイル剥落などの被害

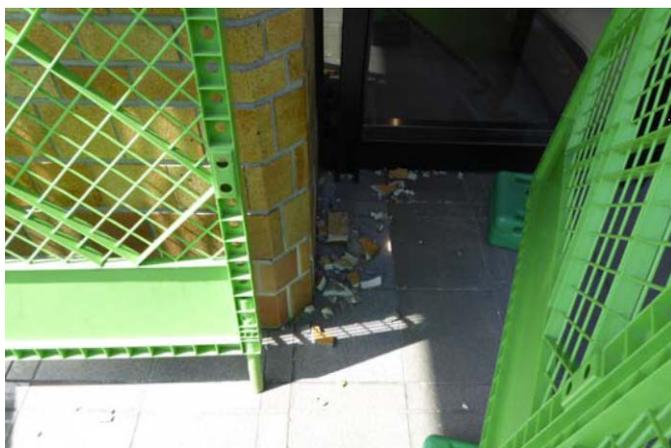
写真 4 (本館) 柱外装材の一部剥落あり

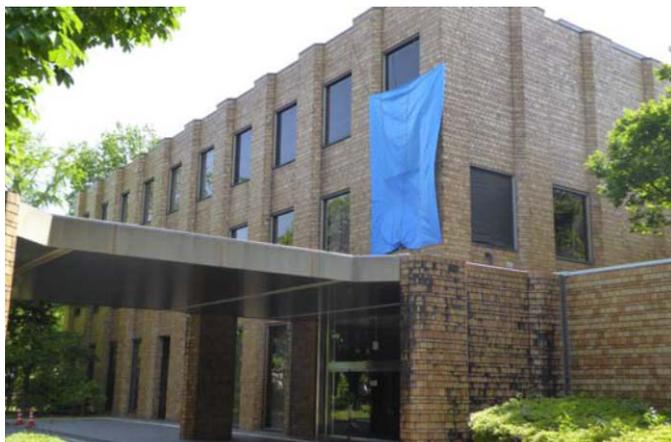
写真 6 議会棟で窓ガラスの破損

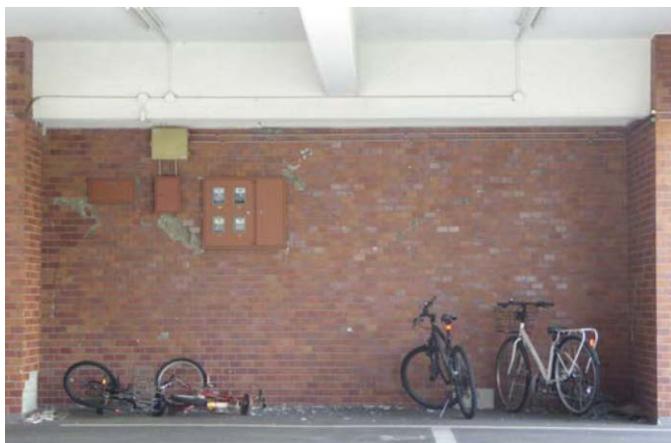
被害状況：ピロティ階の中柱がせん断破壊，側柱は脚部にコンクリートの剥落が見られるなど曲げ降伏した可能性があるが，中柱は曲げ降伏した様子はなくせん断破壊している。奥の耐震壁のひび割れ発生状況も踏まえ，西から東向きに大きく振られたものと思われる。コンクリートの品質があまり良いようには見えない。

写真4 耐震壁にせん断ひび割れ

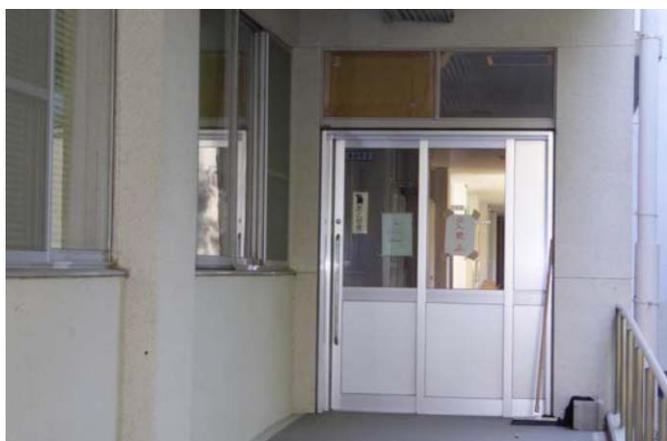
写真3 羽目殺しガラス破損

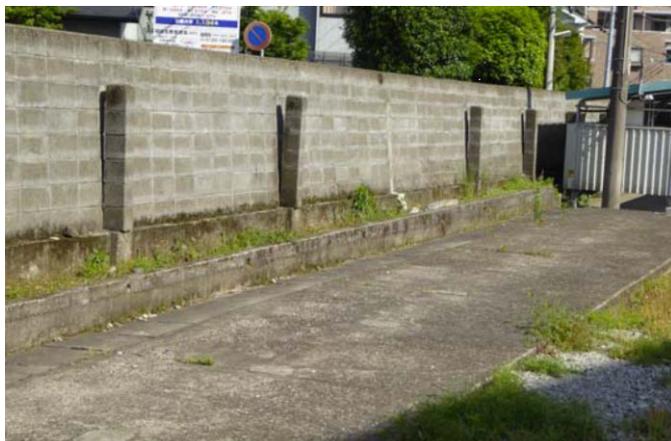
写真4 東門側ブロック塀が道路側に傾斜

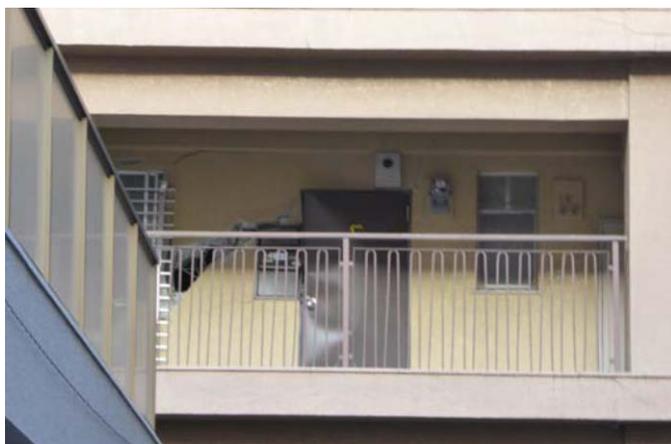
写真6 上層階では雑壁亀裂・ドア変形がある一方、骨組には大きな損傷は見られない。

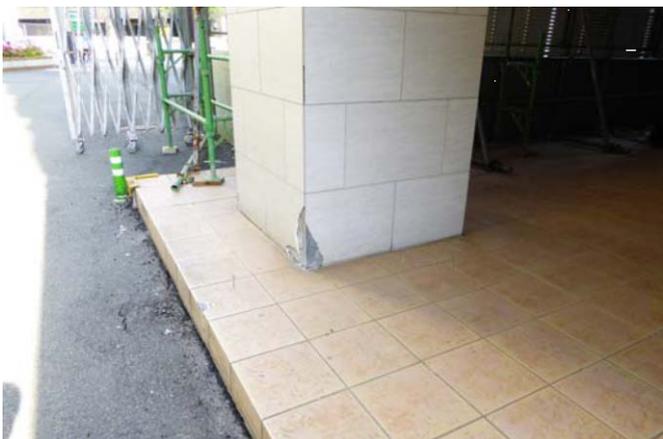
被害状況：柱の通っていない部分の外壁にせん断ひび割れが生じている。南構面（南北方向）よりも西構面（東西方向）での損傷が大きい。5/5 時点で営業停止中。躯体は（外観上は大きな損傷が見られないが）化粧材の内部にどれくらい被害が生じているのかまでは確認できていない。

写真 4 1 階柱の損傷状況

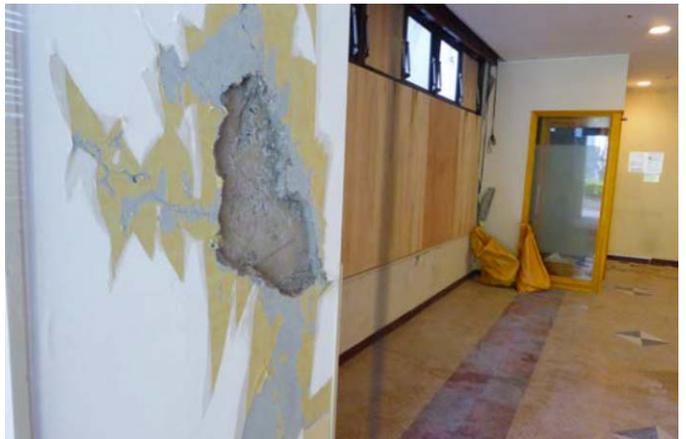
写真 5 室内側 1 階柱の損傷状況

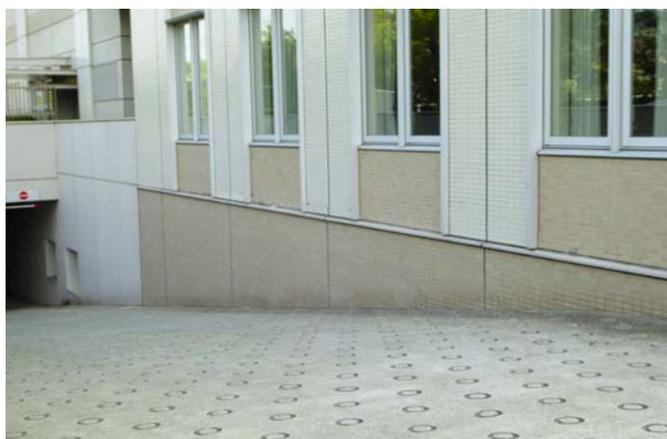
写真 3 A 棟の地下駐車場入口 GL に沿ってひび割れ

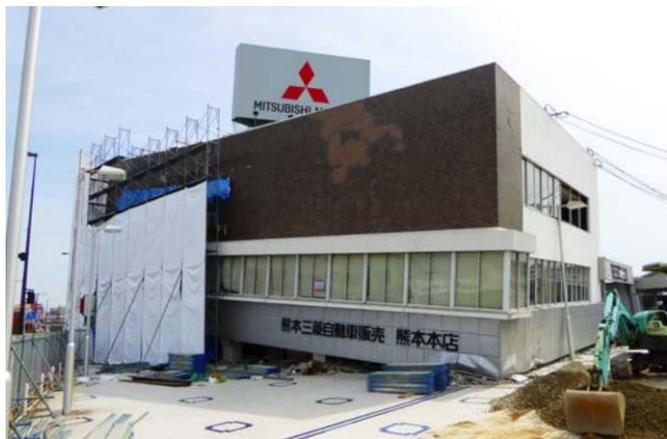
被害状況：RC造3階建の1階が層崩壊したものが最も被害が大きい。沿道には自動車販売店が複数出店しており、ショーウィンドウや天井が破損したものと無被害のものが同程度存在していた。

写真1 1階層崩壊

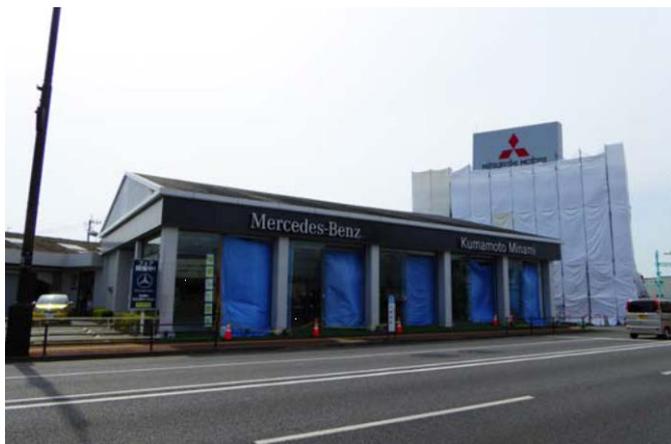
写真2 ショーウィンドウの破損

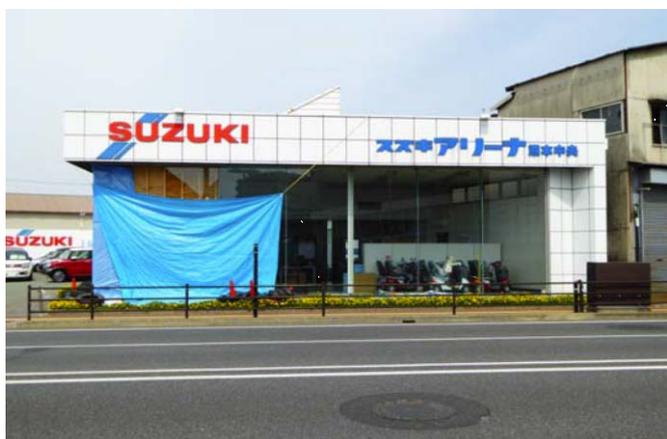
写真3 ショーウィンドウの破損

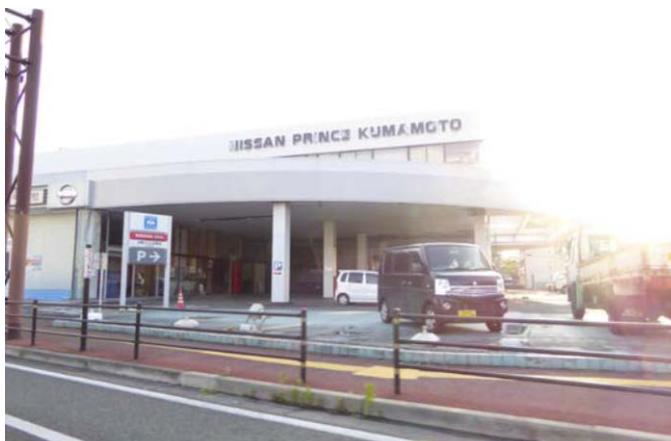
写真4 天井板が落下した販売店

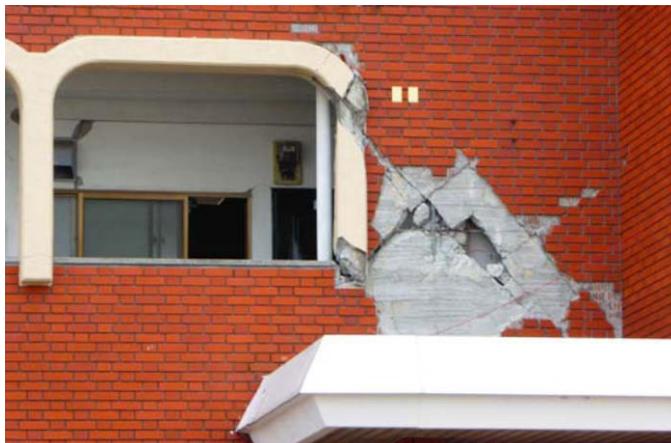
写真2 外壁のせん断ひび割れ

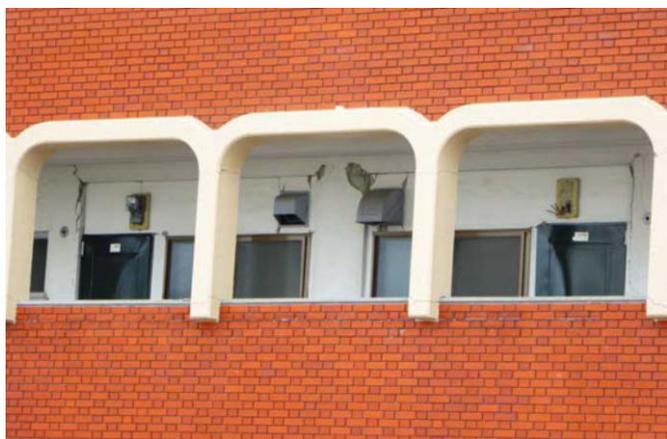
写真3 雑壁被害とドア変形

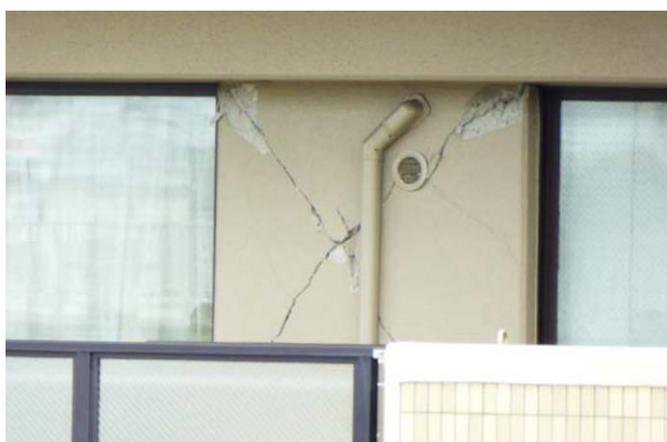
被害状況：1階ピロティ部を駐車場としており，外観調査では構造躯体には被害が見られない。2階から5階までの低層階の方立壁にせん断ひび割れが生じていた。

写真5 2～5階の方立壁にせん断ひび割れ

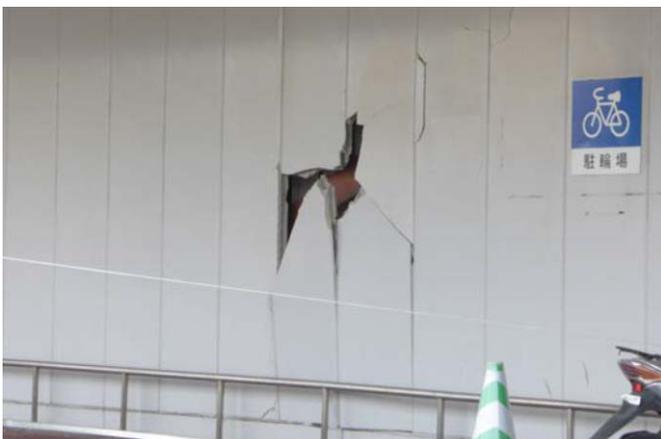
被害状況：ブレース座屈，ALC パネル破損，天井部材落下。

写真5 ブレース座屈により ALC パネルが面外破損

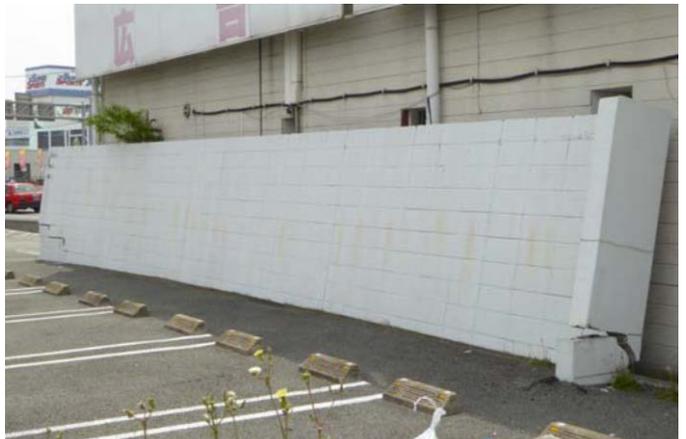
写真6 駐車場のブロック塀転倒

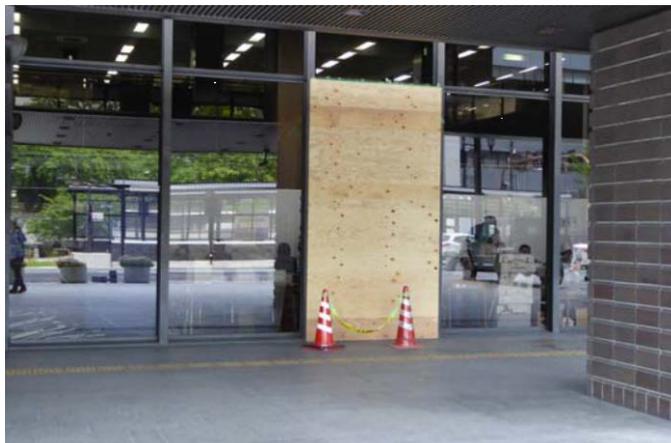
写真2 1階ガラスの破損

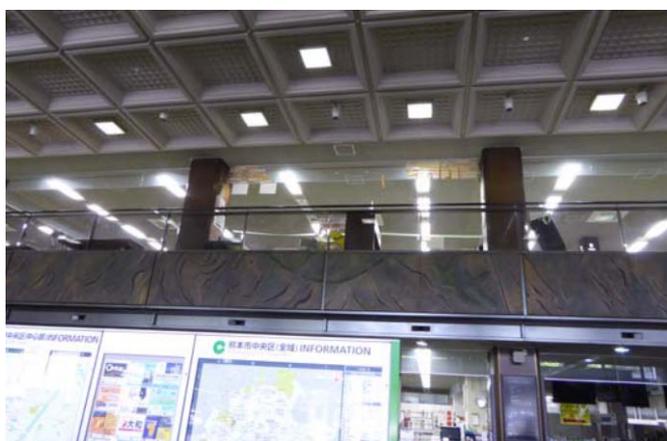
写真3 2階防煙ガラスの破損

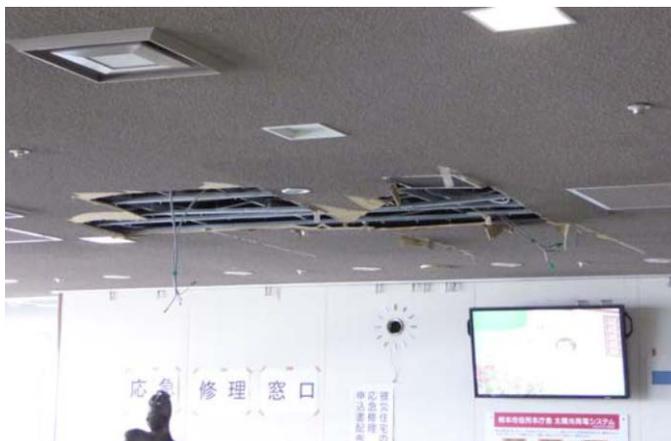
写真4 14階天井の破損
