令和元年（2019年）山形県沖の地震 被害調査速報

2019年6月20日1版

1. はじめに

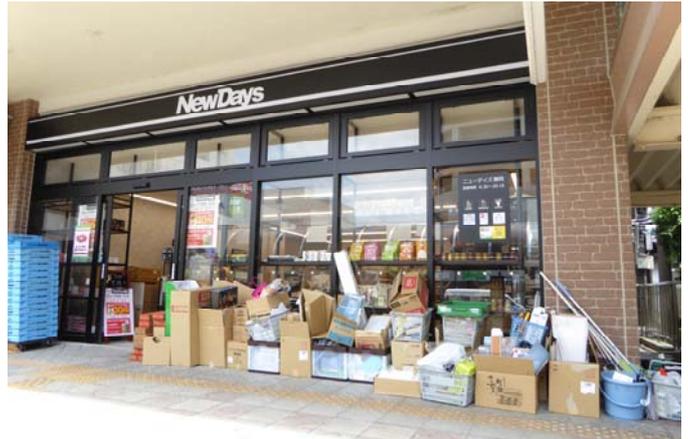
写真2 駅舎内のコンビニ（設備被害により休業中）

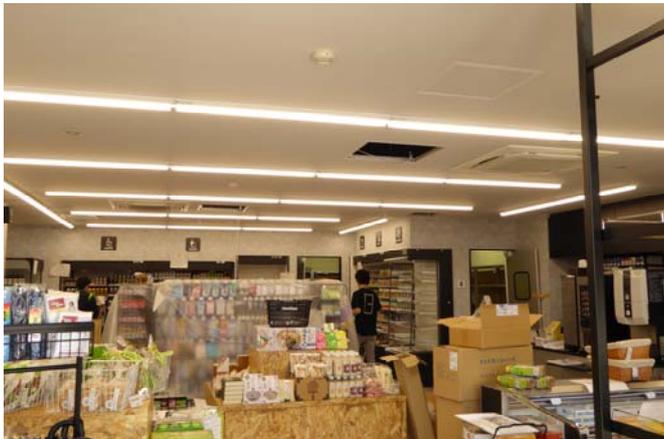
写真3 駅舎内のコンビニ（設備被害により休業中）

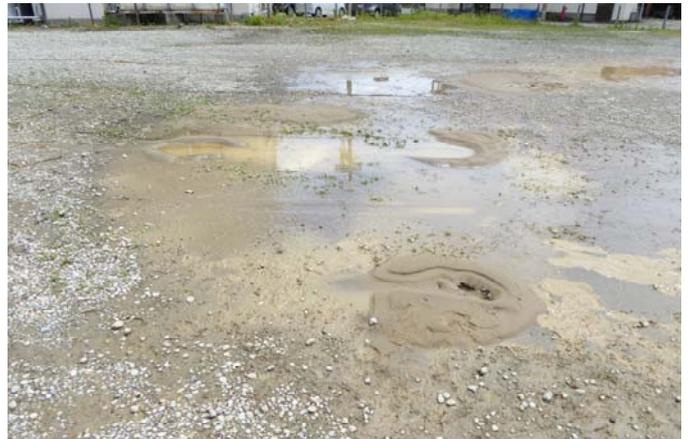
写真4 駅近隣駐車場の液状化被害の跡（碎石の上に砂が噴き出している）

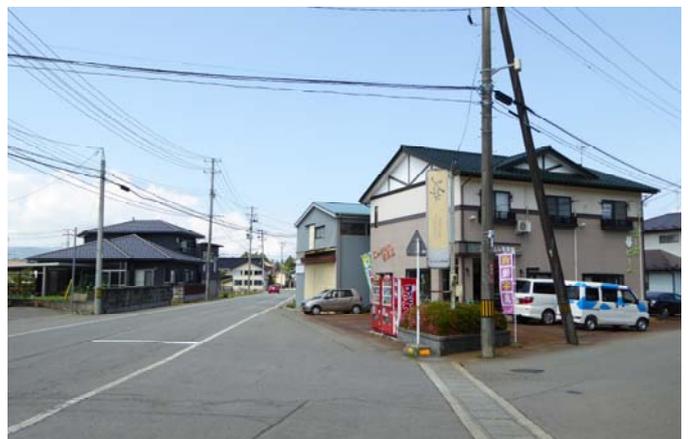
写真6 K-NET YMT003 周辺の建物（被害なし）

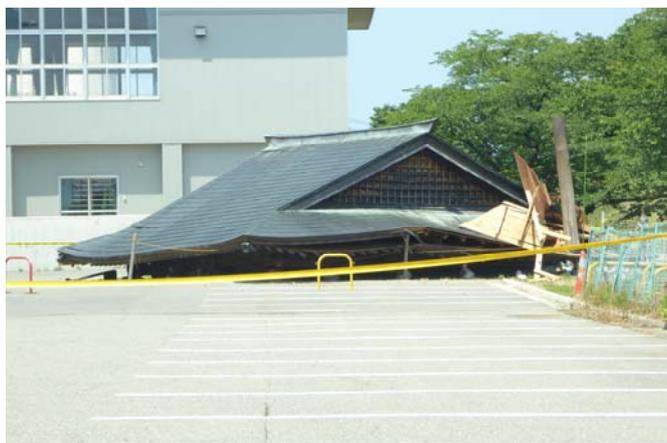
一般建築物とは異なるが、鶴岡市立大泉小学校の相撲場の屋根が崩落した被害は、地震発生が相撲練習場を使用している時間帯だった場合に生徒の人命被害につながる恐れがあるため、平時に常時滞在する施設ではないものの耐震性能を確保することが重要であることを物語っている。

写真7 鶴岡市立大泉小学校（相撲場）

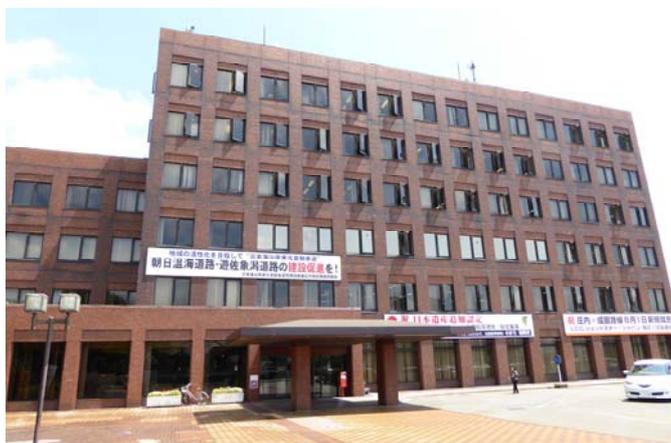
写真8 鶴岡市役所（1981年建設・RC造6階建／今年度耐震改修予定：改修前 $I_s/I_o=0.83, C_{TuSD}=0.258$ ）

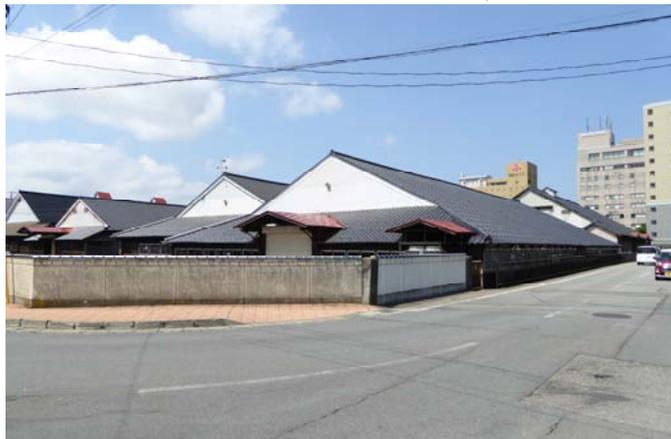
写真10 JA山形鶴岡倉庫（大屋根の瓦も綺麗なまま）

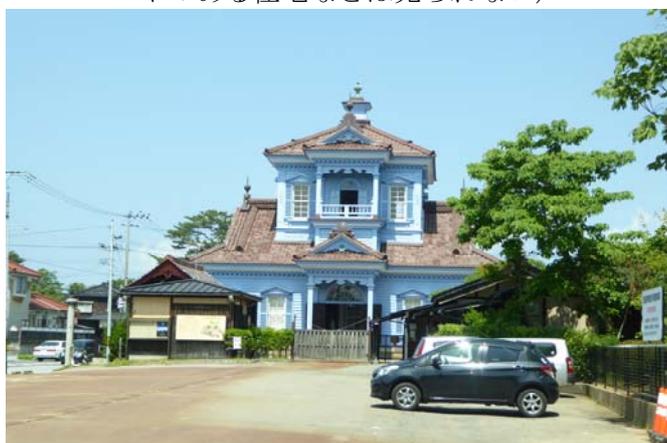
写真11 致道博物館（構造被害なし）

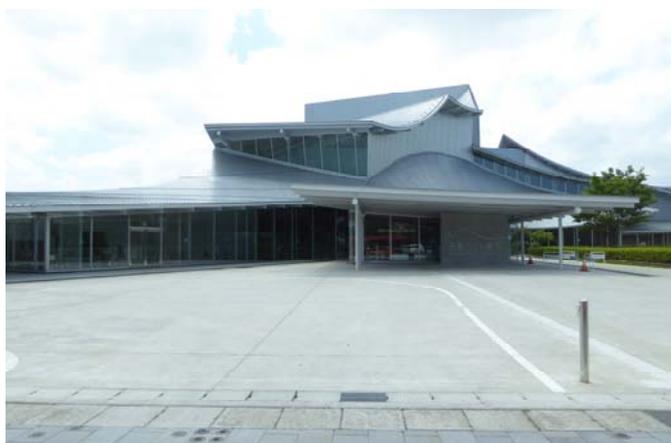
写真12 鶴岡市文化会館（構造被害なし）

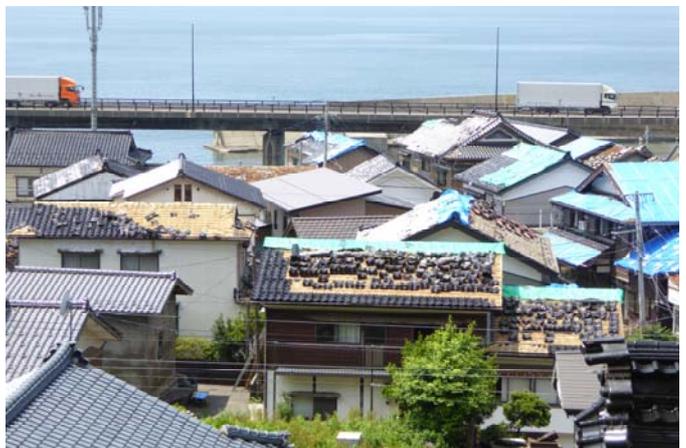
震源からもっとも近い集落が小岩川地区であったと考えられる。小岩川地区は、海岸と山地が近接しており開けた平地の少ない地区である。津波注意報発表時には多くの住民が裏山（墓地となっている）に避難した模様。小岩川地区の（木造）住宅被害の多くが屋根瓦の被害であり、一部に、基礎のひび割れ、外壁の亀裂、浮き、剥落が屋根瓦被害と併せて生じている。

写真2 屋根瓦の被害が殆ど

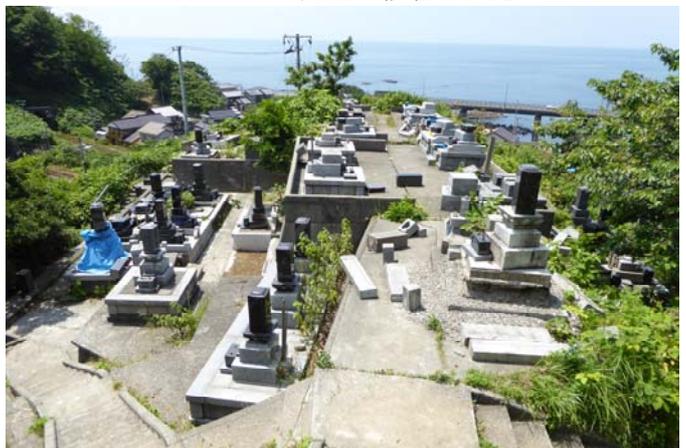
写真4 調査した範囲での墓石転倒率（約26%）

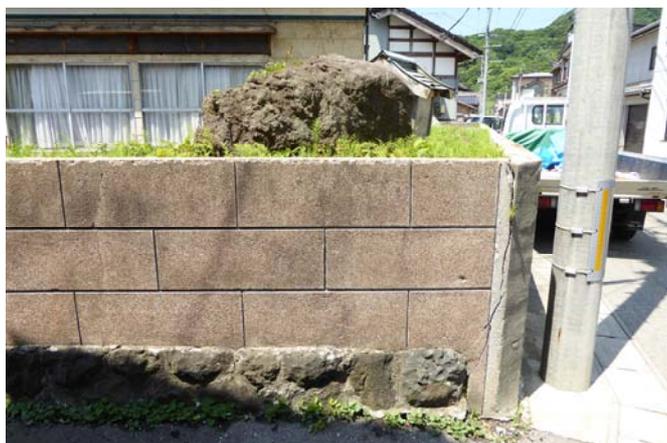
写真5 擁壁に亀裂

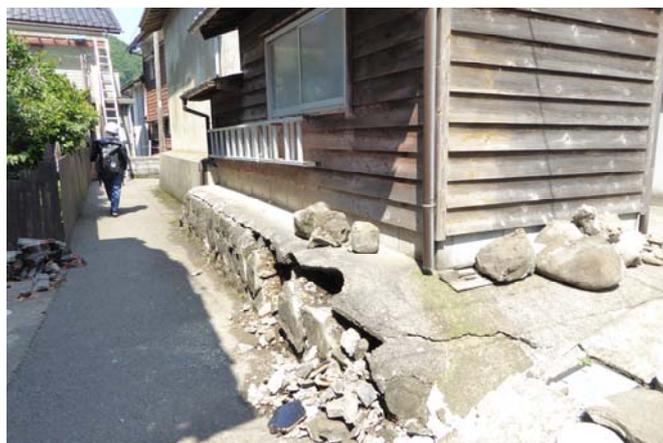
写真6 基礎周りの一部破損

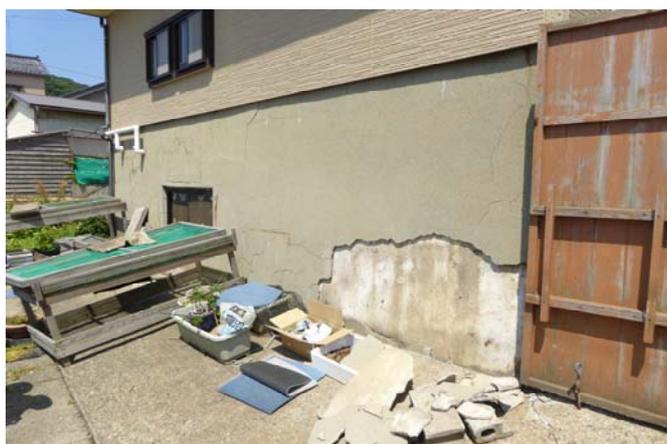
写真7 仕上げモルタルの亀裂・剥落

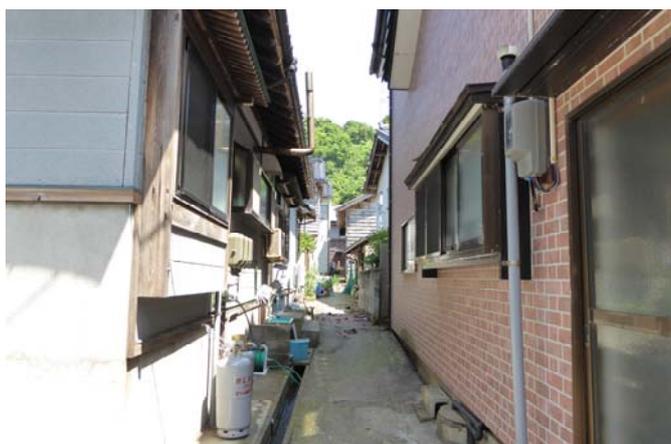
写真8 狭い通路に瓦が落下

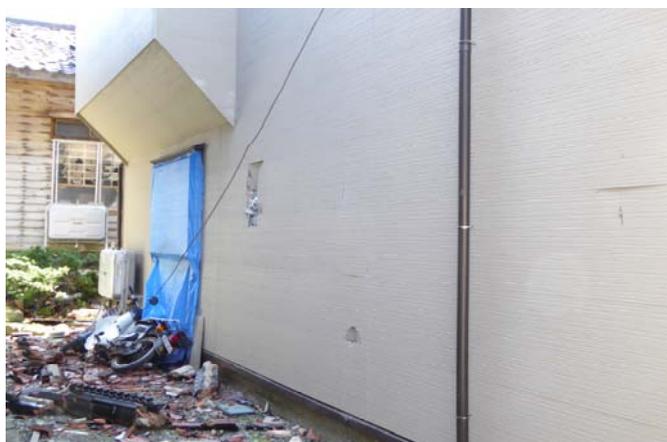
写真9 隣家の瓦落下により外装材が破損した事例

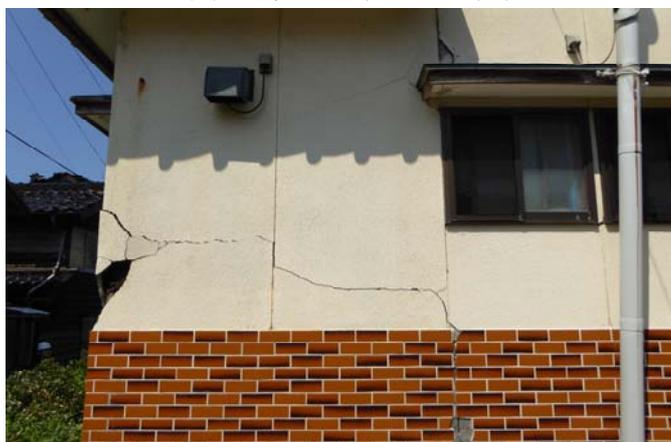
写真10 振動による外装材破損事例

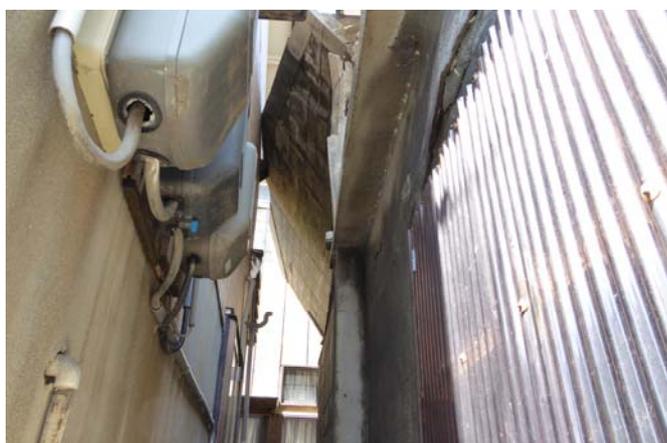
写真11 2階のCB造妻壁が面外転倒した蔵

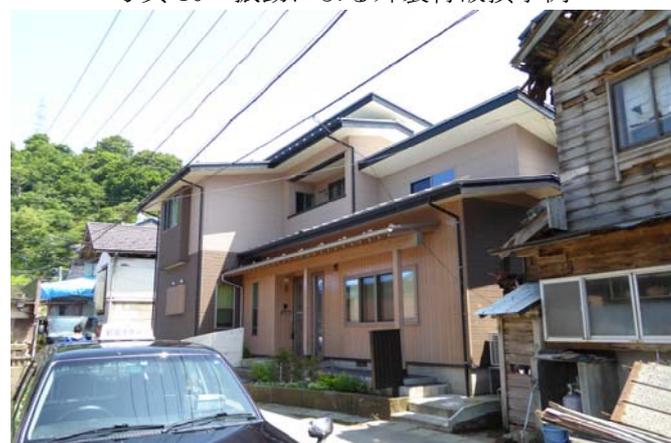
写真12 比較的新しい建物には被害が見られない

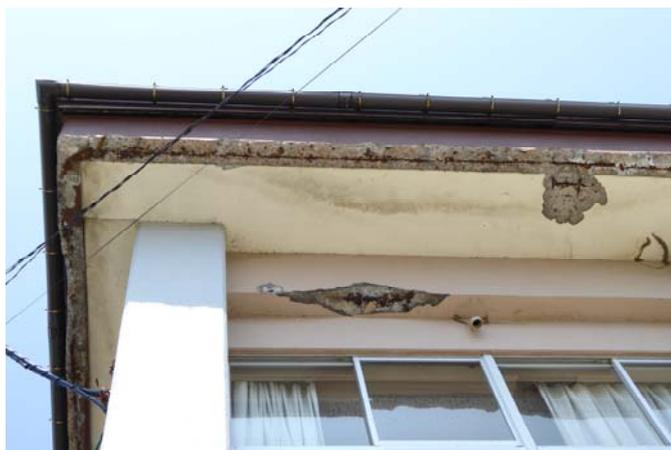
なお、RC 造建物における被害は、海岸近くのため飛来塩分等により鉄筋が腐食するなどの材料劣化が進んでいたところに振動が生じ、これまでの劣化損傷が拡大したように見えるものが殆どであった。特殊な事例として、無筋コンクリートの円筒水槽（直径約 1600mm、厚 70mm）が破断する被害が見られた。

写真 14 劣化損傷

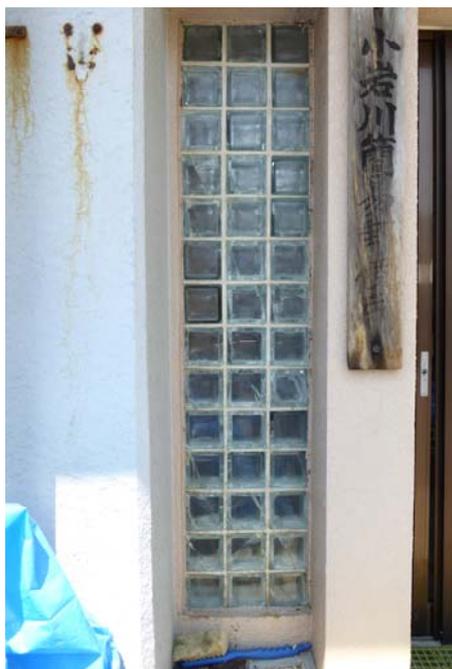
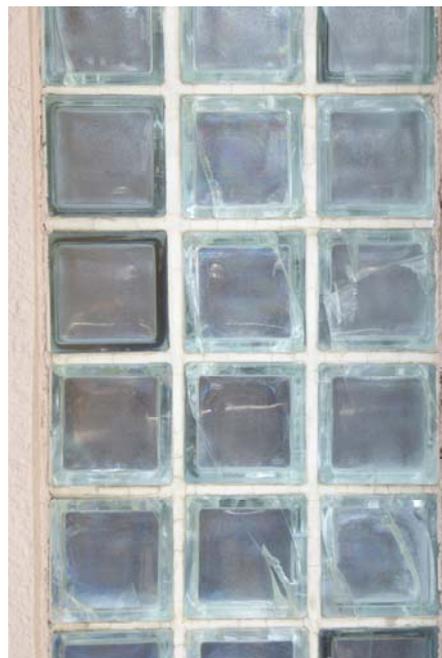
写真 15 ガラスブロックにひび割れ (振動被害)

写真 16 ガラスブロックにひび割れ (振動被害)

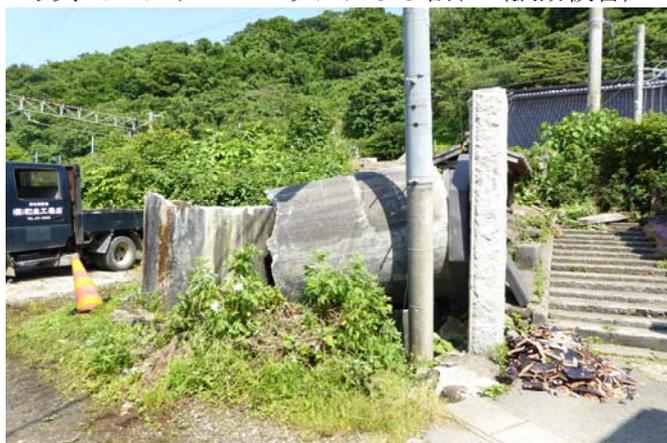
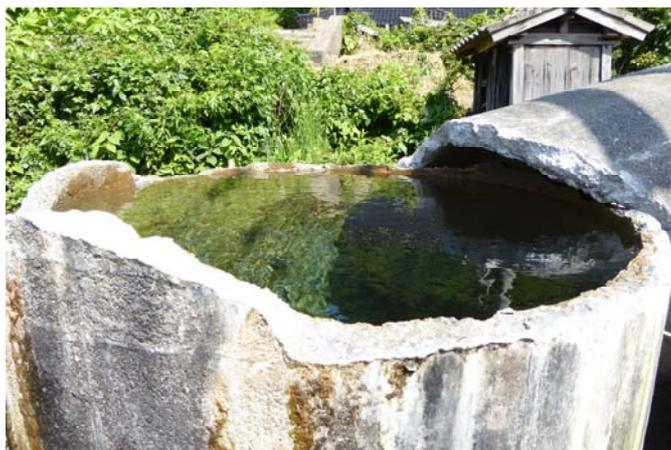
写真 17 無筋コンクリート円筒水槽の破断

写真 18 無筋コンクリート円筒水槽の破断

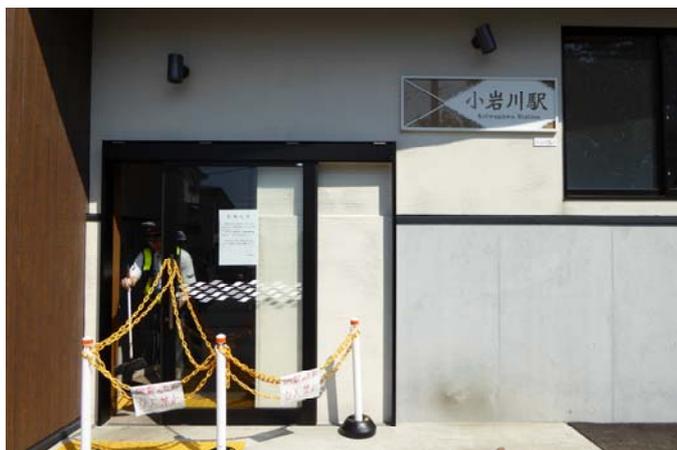
写真 19 小岩川駅はホーム損傷により休業中

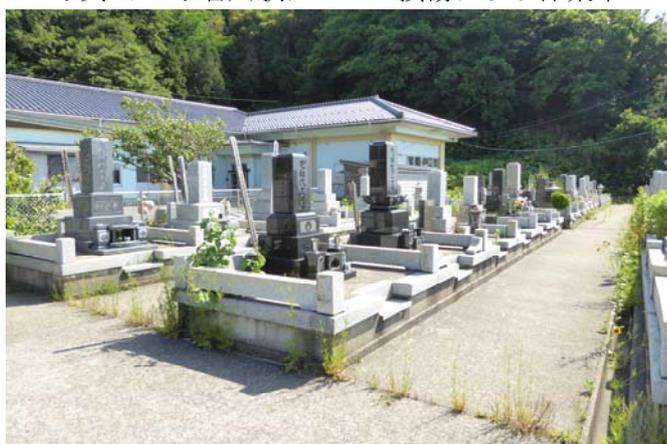
写真 20 大岩川地区の墓石転倒（撤去含む約 2%）

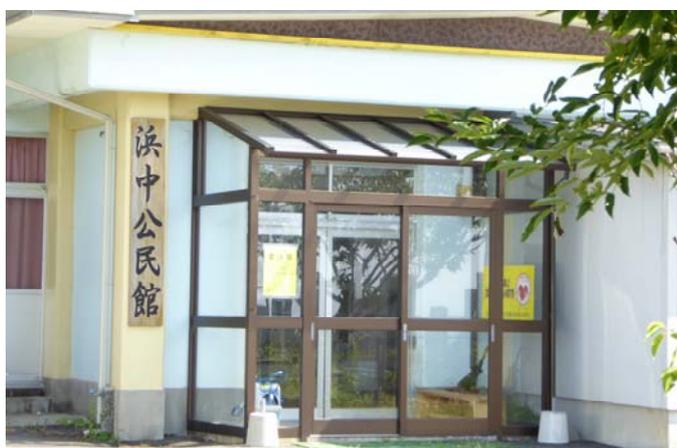
写真 22 浜中公民館（RC 造平屋）「黄色」判定

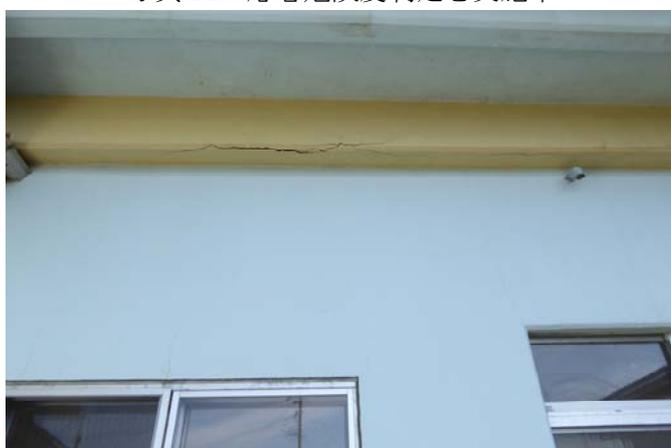
写真 23 劣化損傷ひび割れの拡幅・進展と思われる

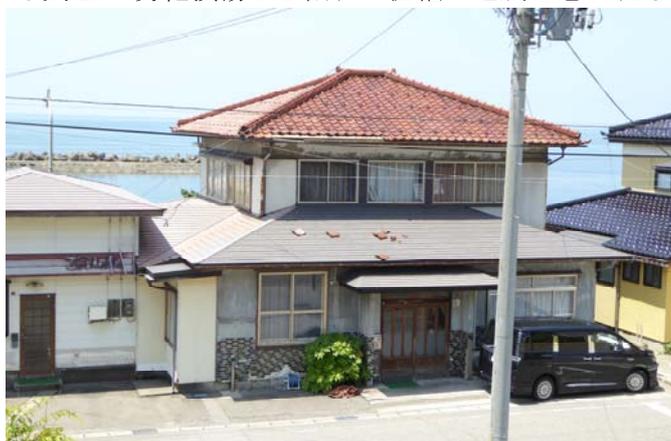
小岩川地区より少し北上した大岩川地区、あつみ温泉駅周辺（K-NET YMT004 温海 周辺）は、屋根瓦被害が見られるものの小岩川地区よりは被害が少なく、今回の地震は極めて限定的な範囲に被害をもたらしたものと考えられる。

写真 25 あつみ温泉駅周辺の被害も瓦の落下

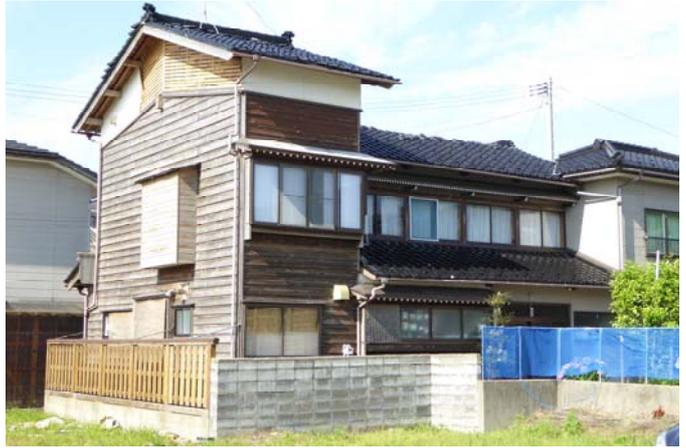
写真2 屋根瓦落下／外装材脱落被害

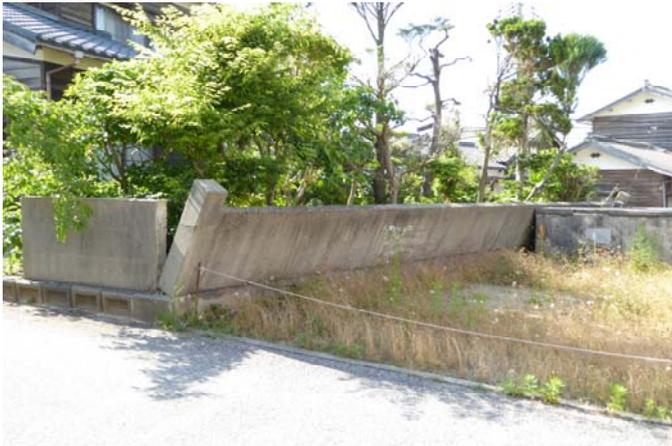
写真3 塀の転倒被害

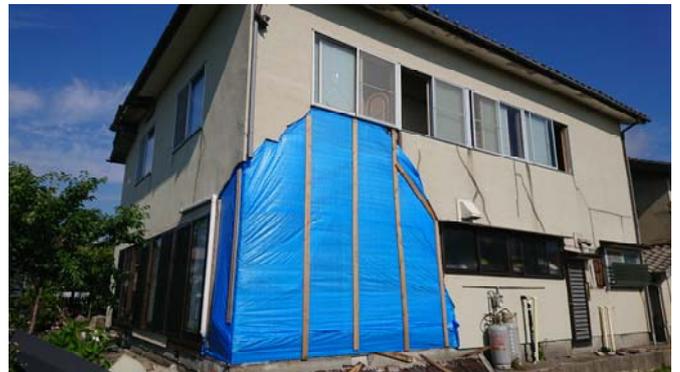
写真4 住宅の外壁脱落被害

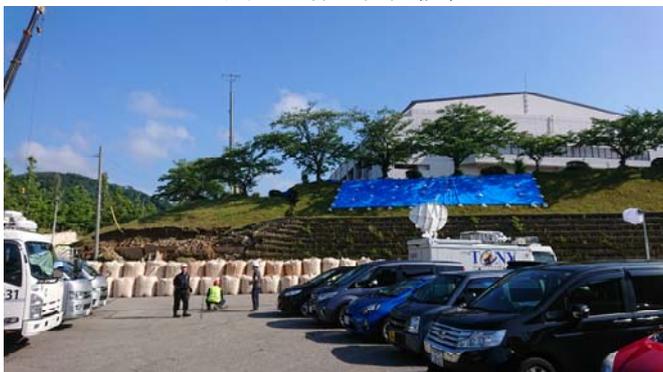
山北支所傍に設置した震度計で震度6強を観測しているが、山北支所では窓ガラスが破損するなどの非構造部材の被害は見られるものの構造的に大きな被害は見られなかった。山北支所に(道路を挟んで)隣接する山北総合体育館(指定避難所)は、天井パネルの破損があったと報告されているほか、盛土の崩壊が見られた。調査時には盛り土部分への応急対策が進められていた。

写真5 山北総合体育館盛り土被害

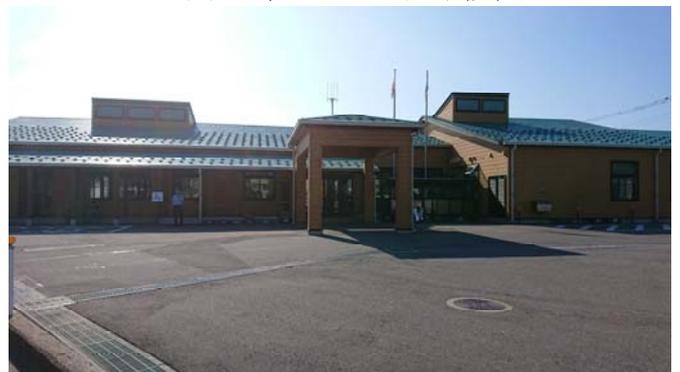
写真6 山北支所に大きな構造被害は見られない
