令和3年(2021年)福島県沖の地震に関するメモ

2021年2月18日1版

(東北大学) 高橋典之, 千田紘之, 山田朋幸

3. 実際に散見された被害事例（調査日 2021/2/16）

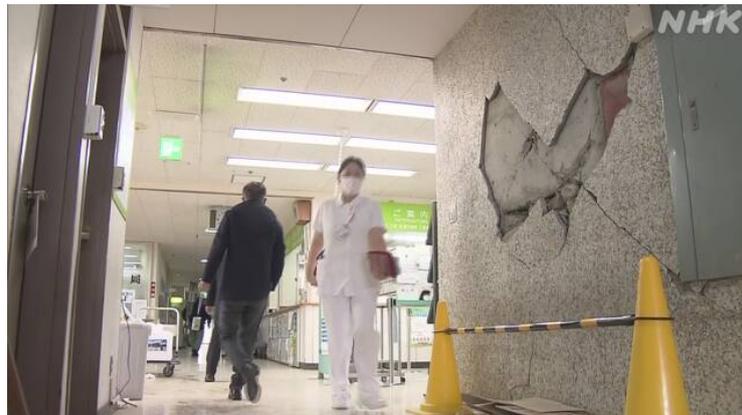
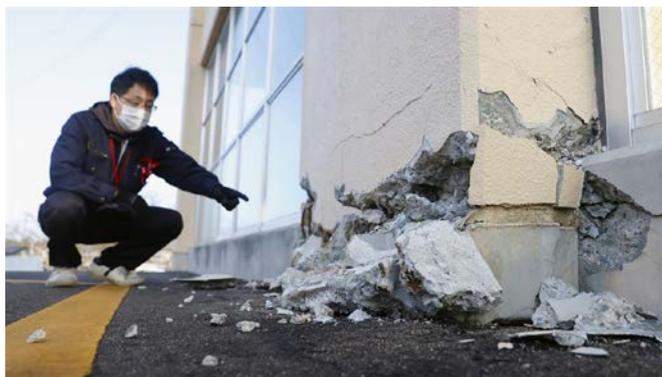
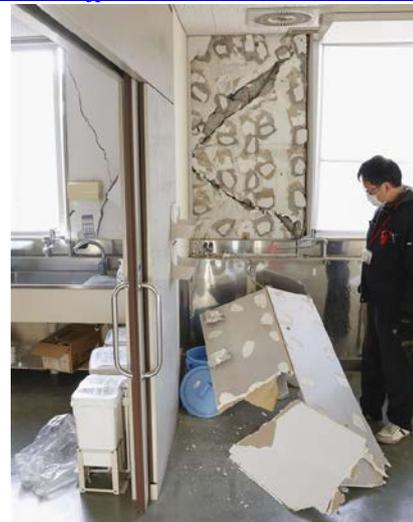
①宮城県山元町 宮城病院

壁のせん断ひび割れ、柱脚ひび割れ・圧壊。非構造・設備機器の損傷。

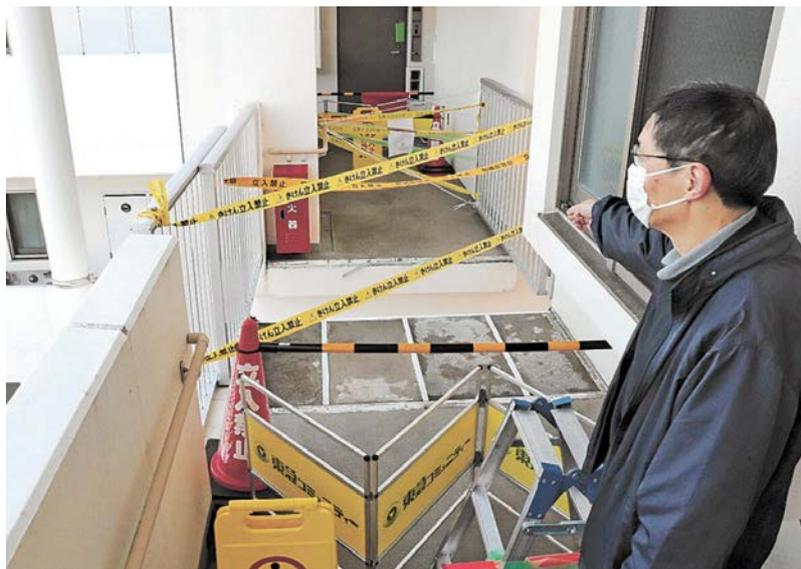
②宮城県仙台市 あすと長町第2 災害公営住宅

14階通路で、エキスパンションジョイント部のカバーが脱落。

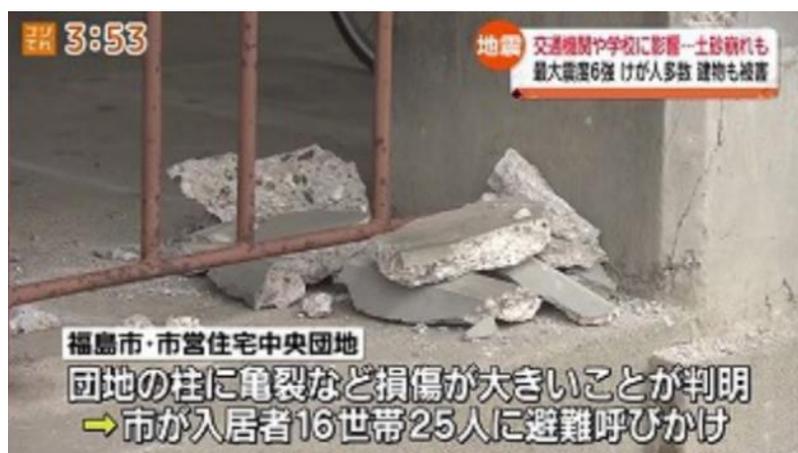
③福島市 市営中央団地7号棟

RC造6階建て（1970年頃建設）。柱損傷により住民退去要請。

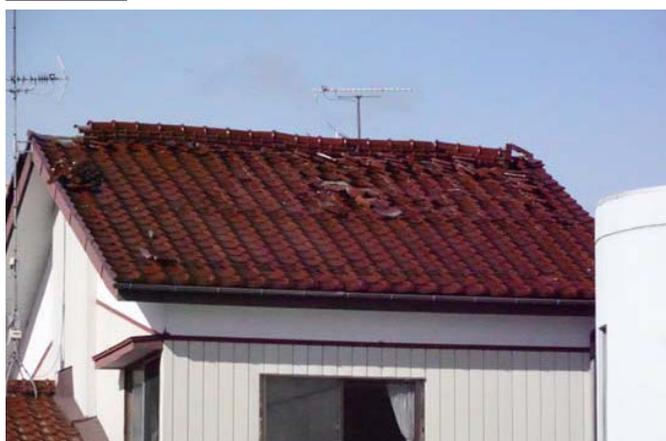
屋根瓦の落下

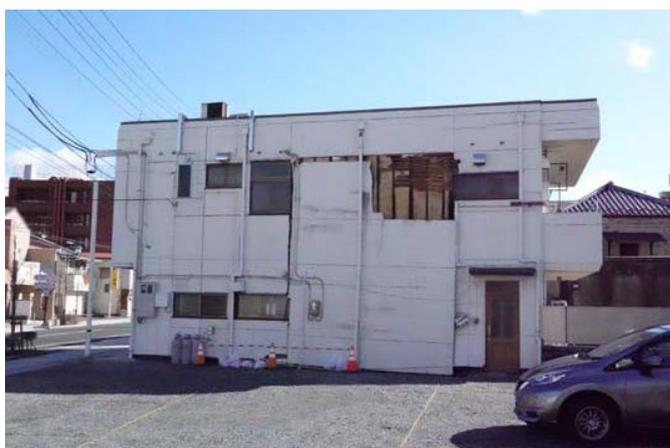
外壁の脱落

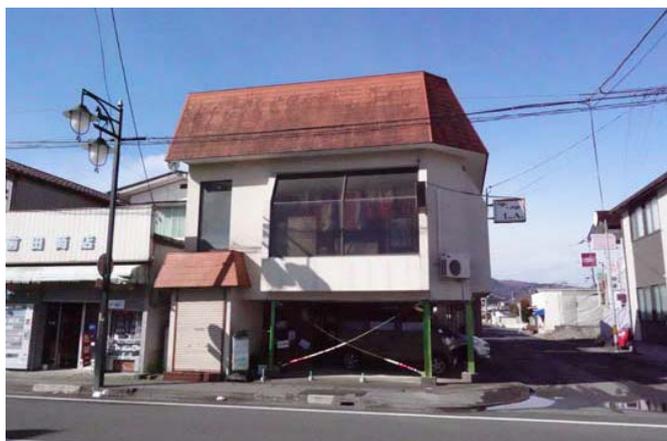
ブレースの座屈

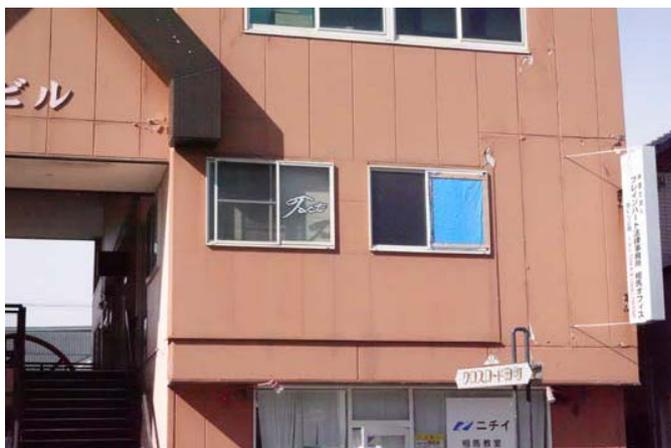
ALCパネル隅角部損傷

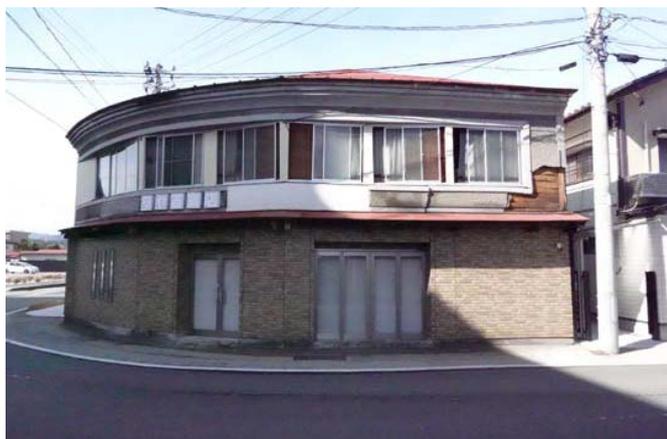
外壁剥落

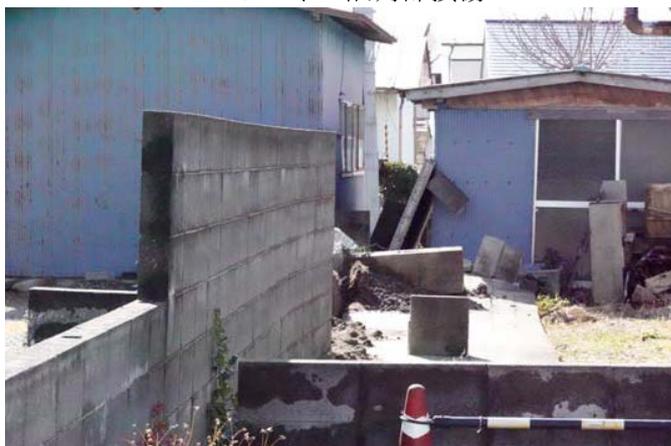
ブロック塀の転倒

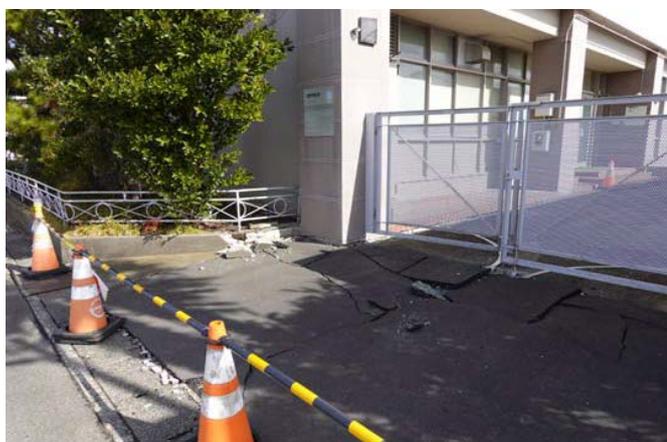
地盤変状

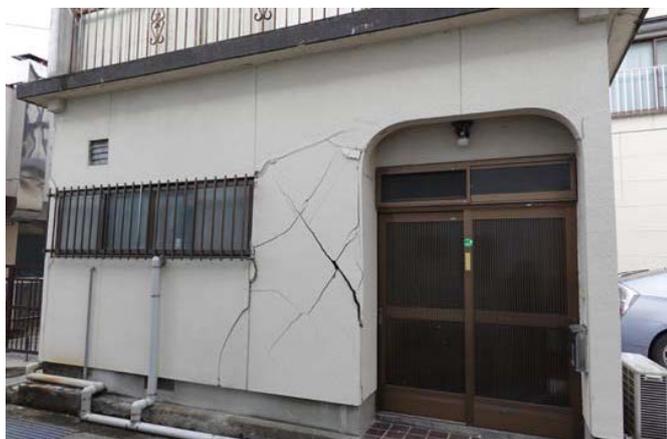
外装材のひび割れ

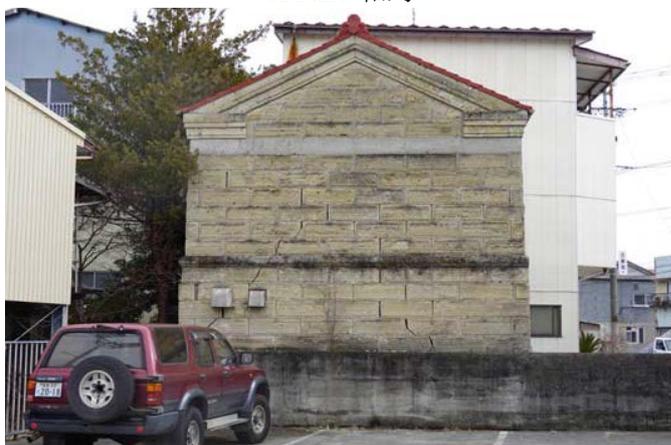
蔵の目地に亀裂

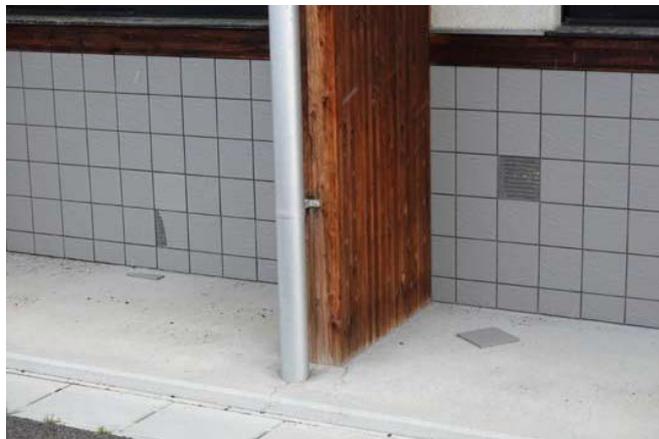
地域交流センターの外壁タイル剥離

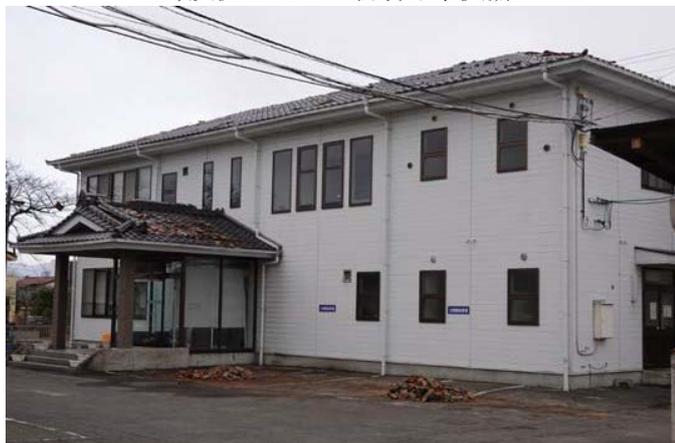
旧桑折町役場分庁舎の屋根瓦落下

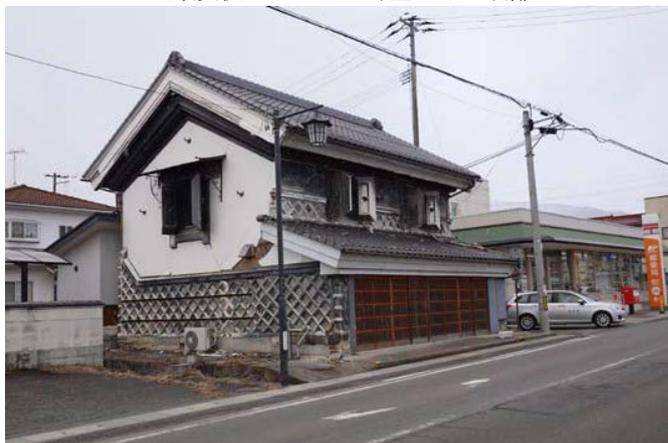
蔵を改装した建物の外壁被害

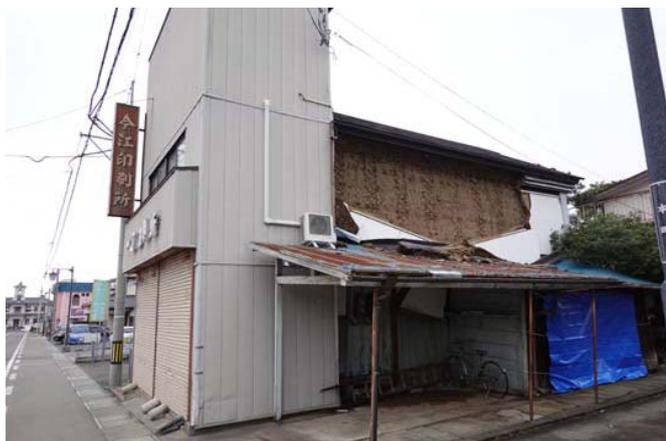
外装材の脱落

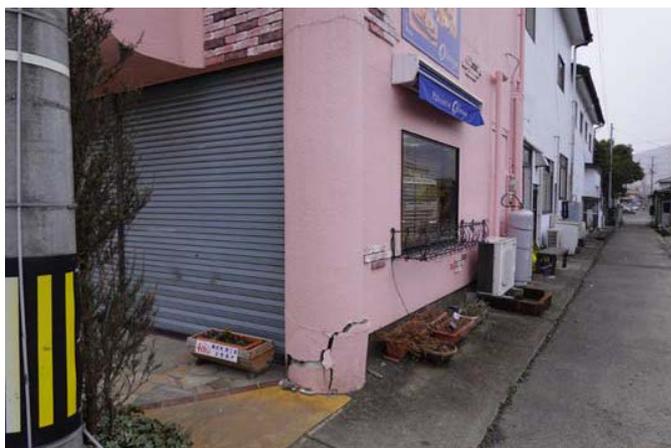
カバーモルタルの剥離

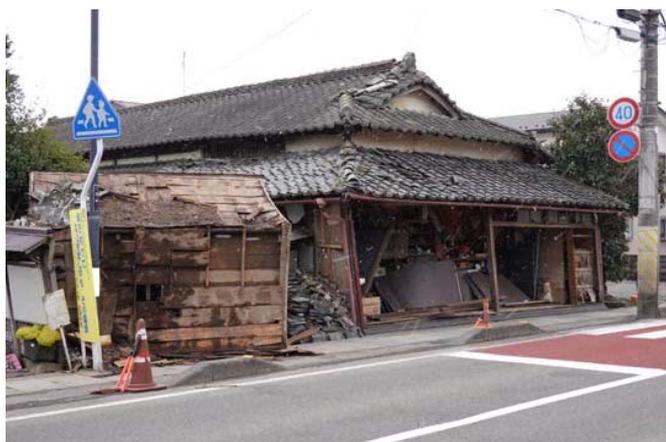
屋根付き門扉（左）倒壊／住宅（右）傾斜

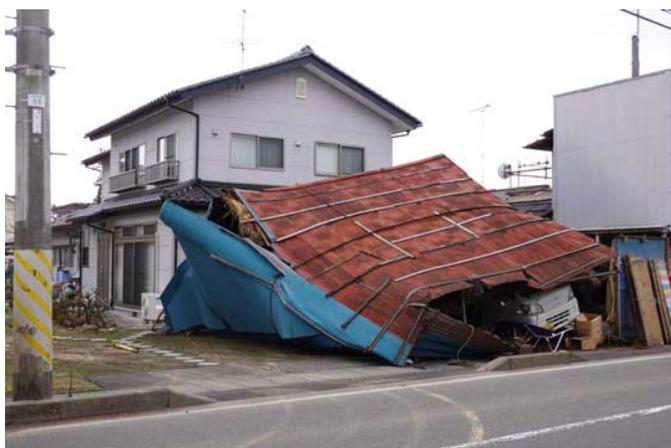
倉庫の倒壊

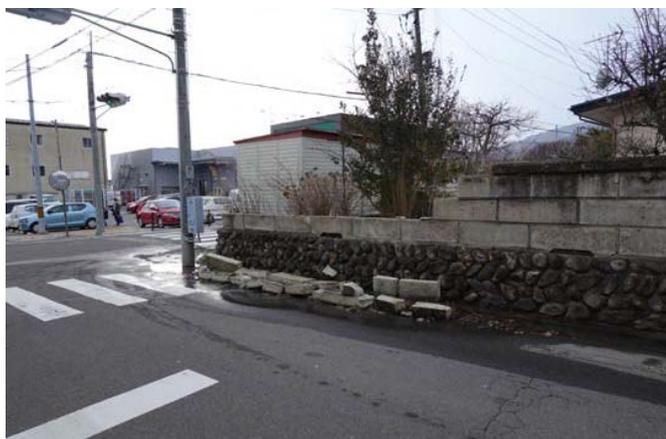
石造ブロック塀の倒壊

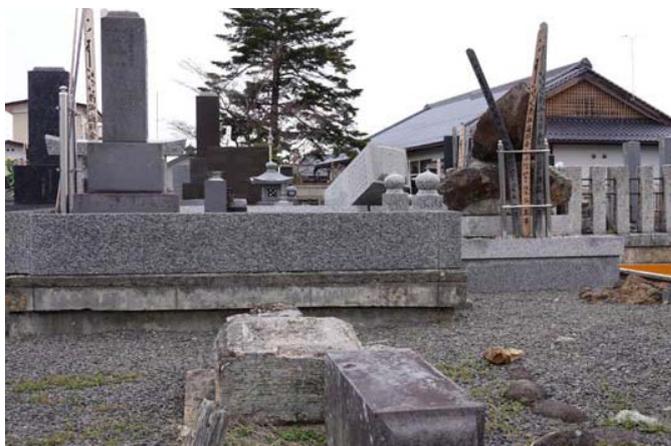
墓石転倒
