# 平成28年(2016年)4月 熊本地震

東北大学大学院 工学研究科 都市・建築学専攻 適応設計工学研究室

## 被害事例

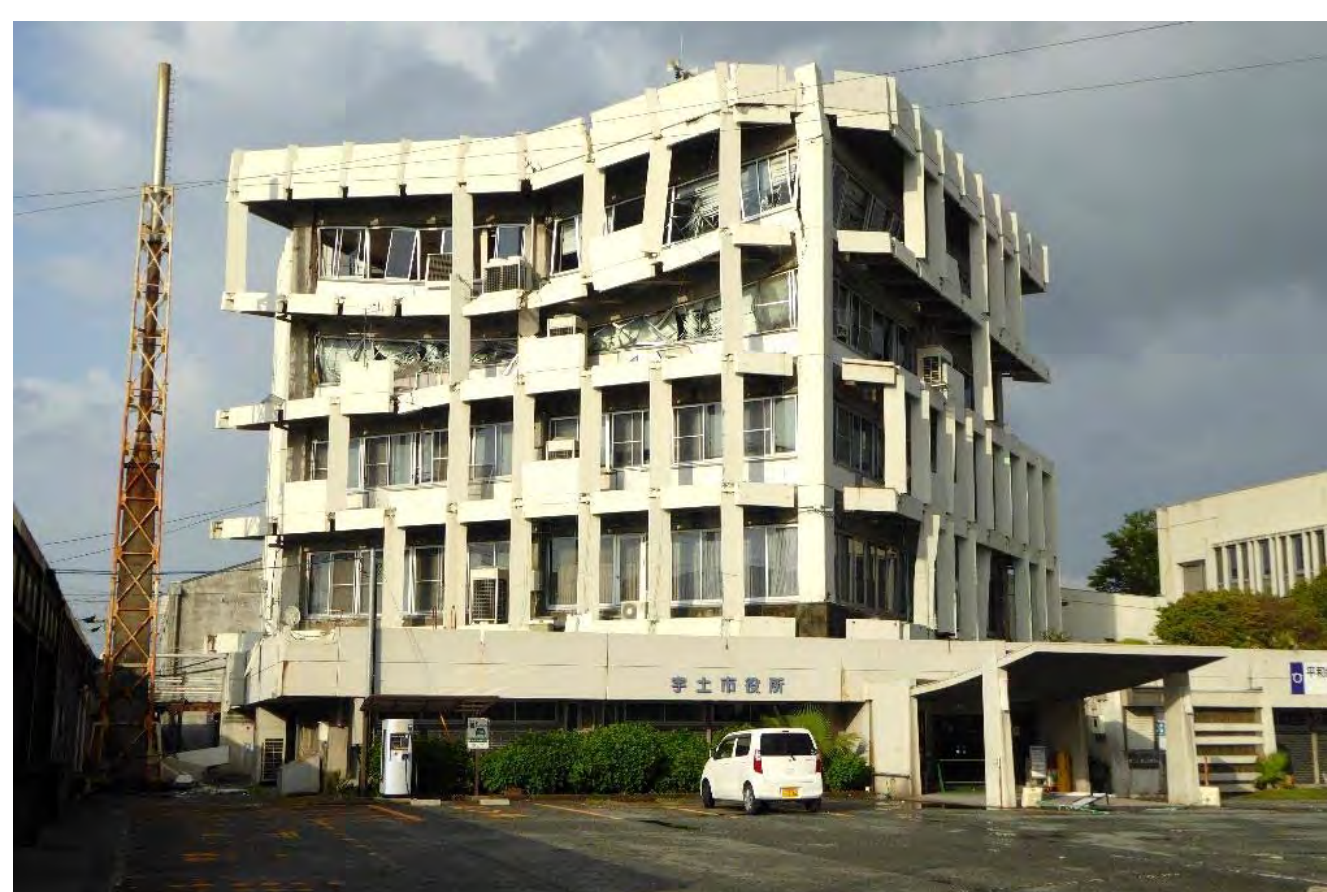
構造概要：RC造5階建：本館。昭和40年竣工。Is値（平成15年診断済）が0.3を下回る箇所がある。  
被害状況：市役所本館の4階部分が層崩壊。アウトフレームにより耐震補強は難しいと判断され、新庁舎を建設する方向で検討が進められていた段階だった。

写真1 市庁舎（南東構面）

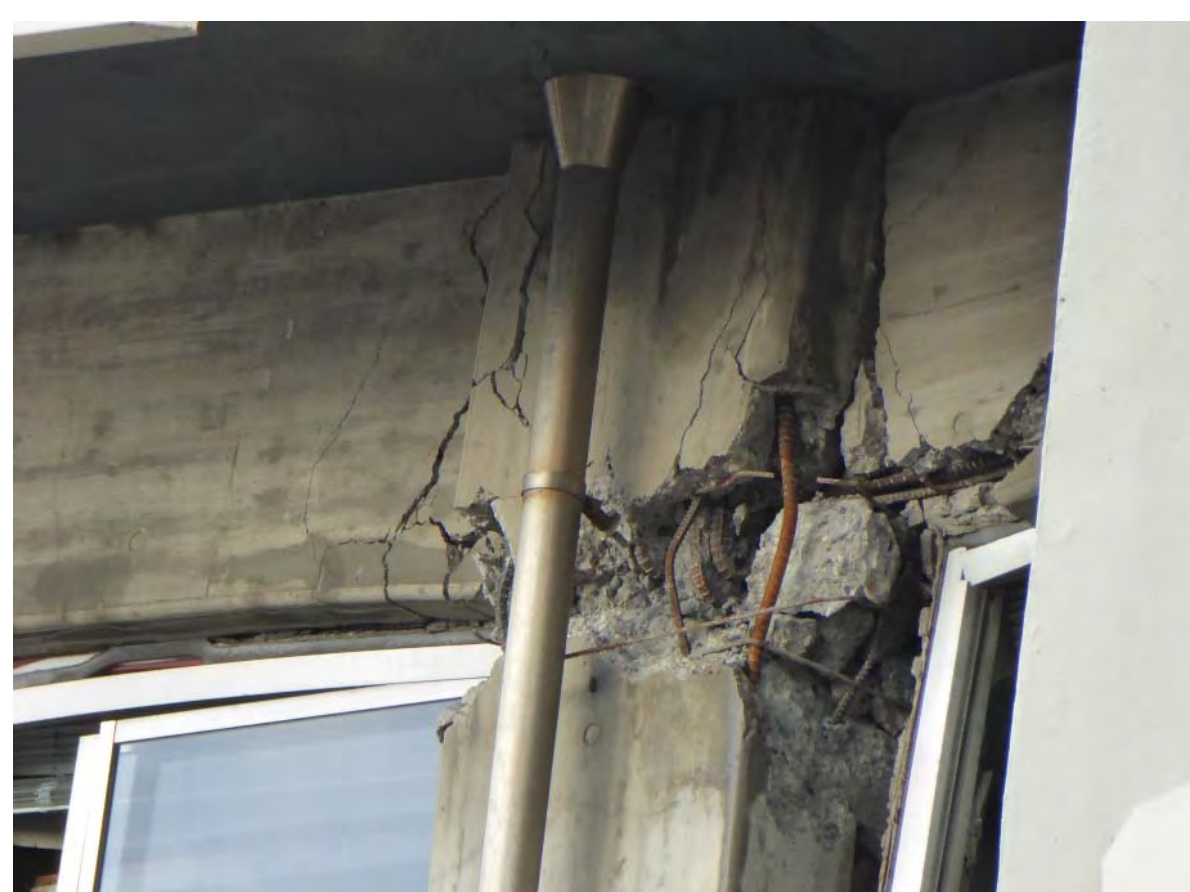
写真2 5階柱頭被害

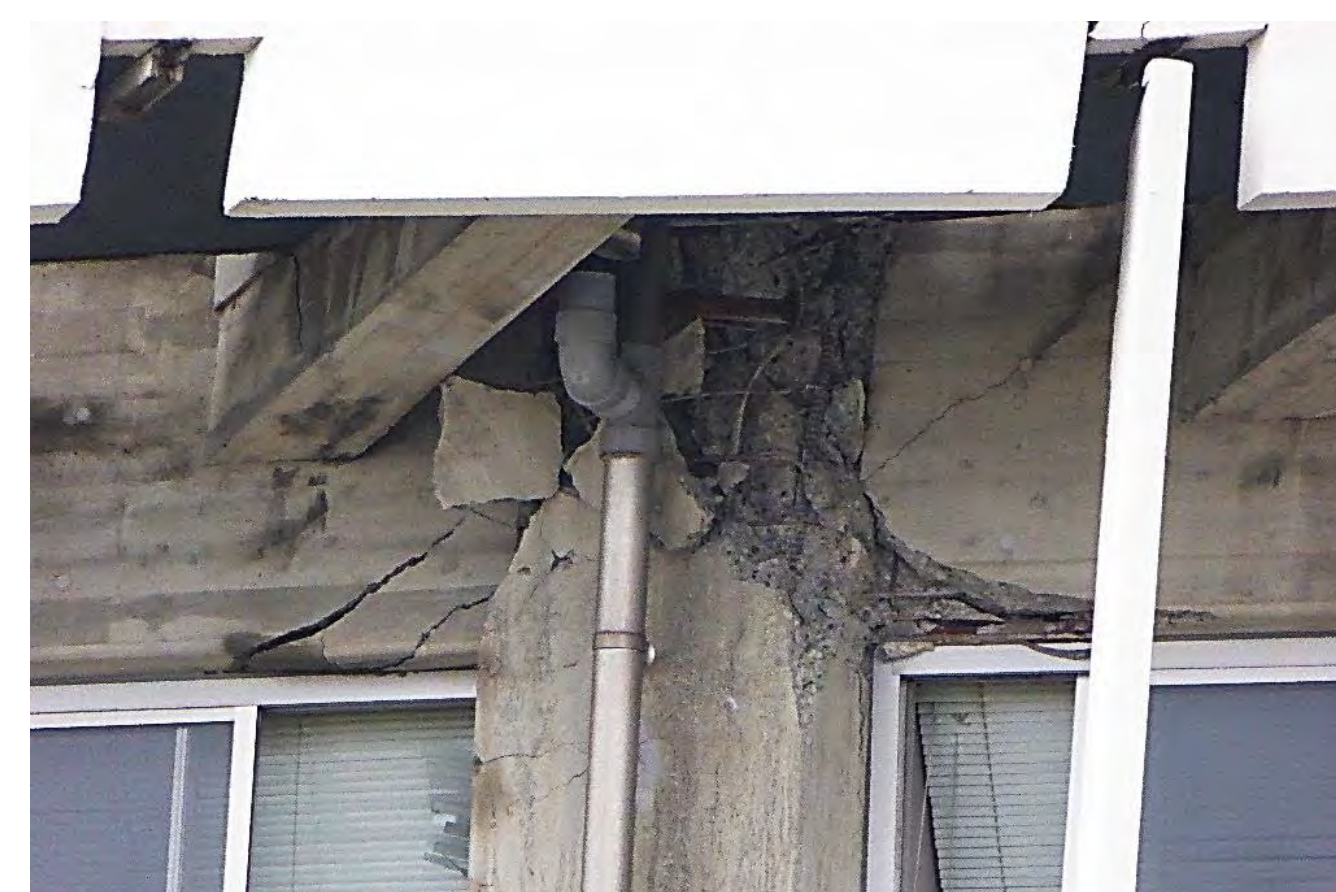
写真3 4階柱梁接合部被害

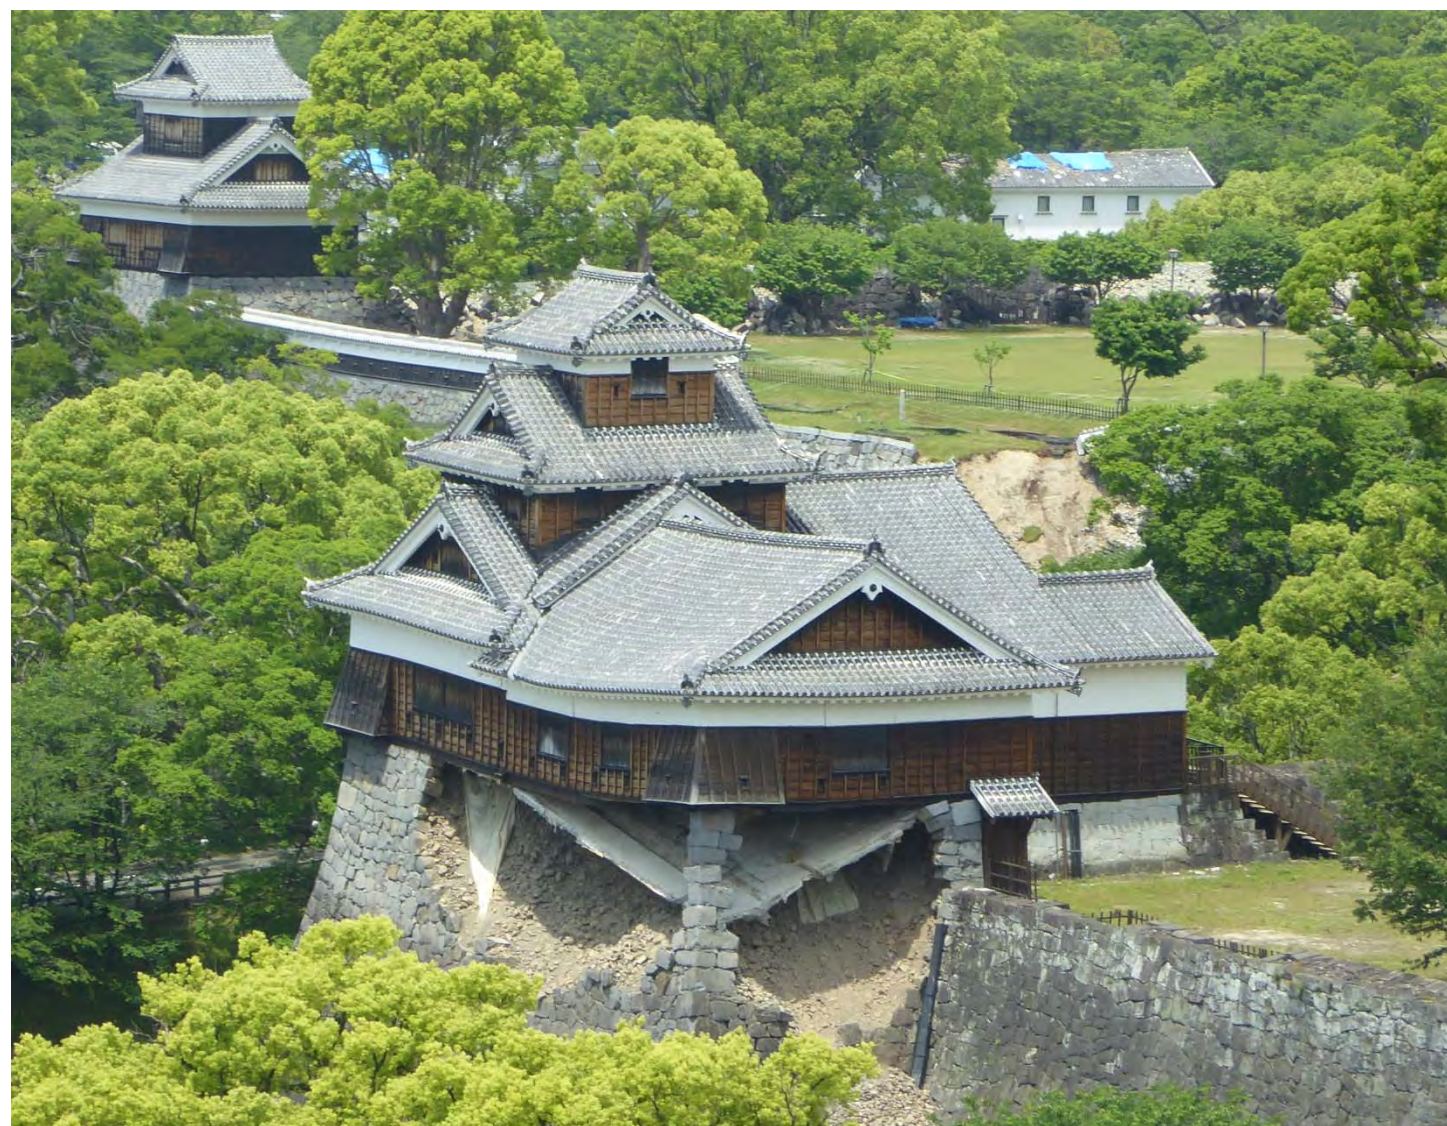
被害状況：本丸の瓦落下、石垣崩落、塀の倒壊など。

写真1 飯田丸5階櫓下部石垣の崩落

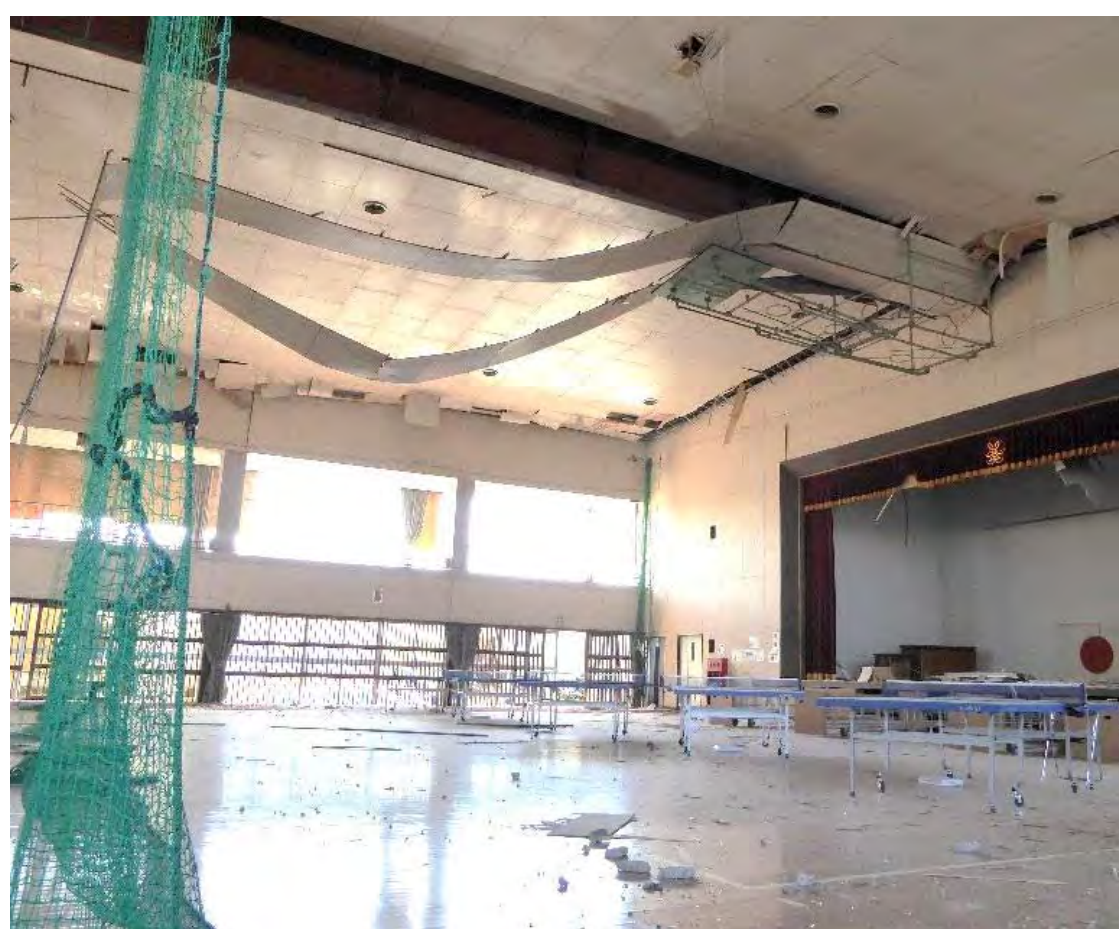
構造概要：RC造、昭和50年竣工。  
被害状況：天井落下、ガラス破損、

写真1 天井材落下被害

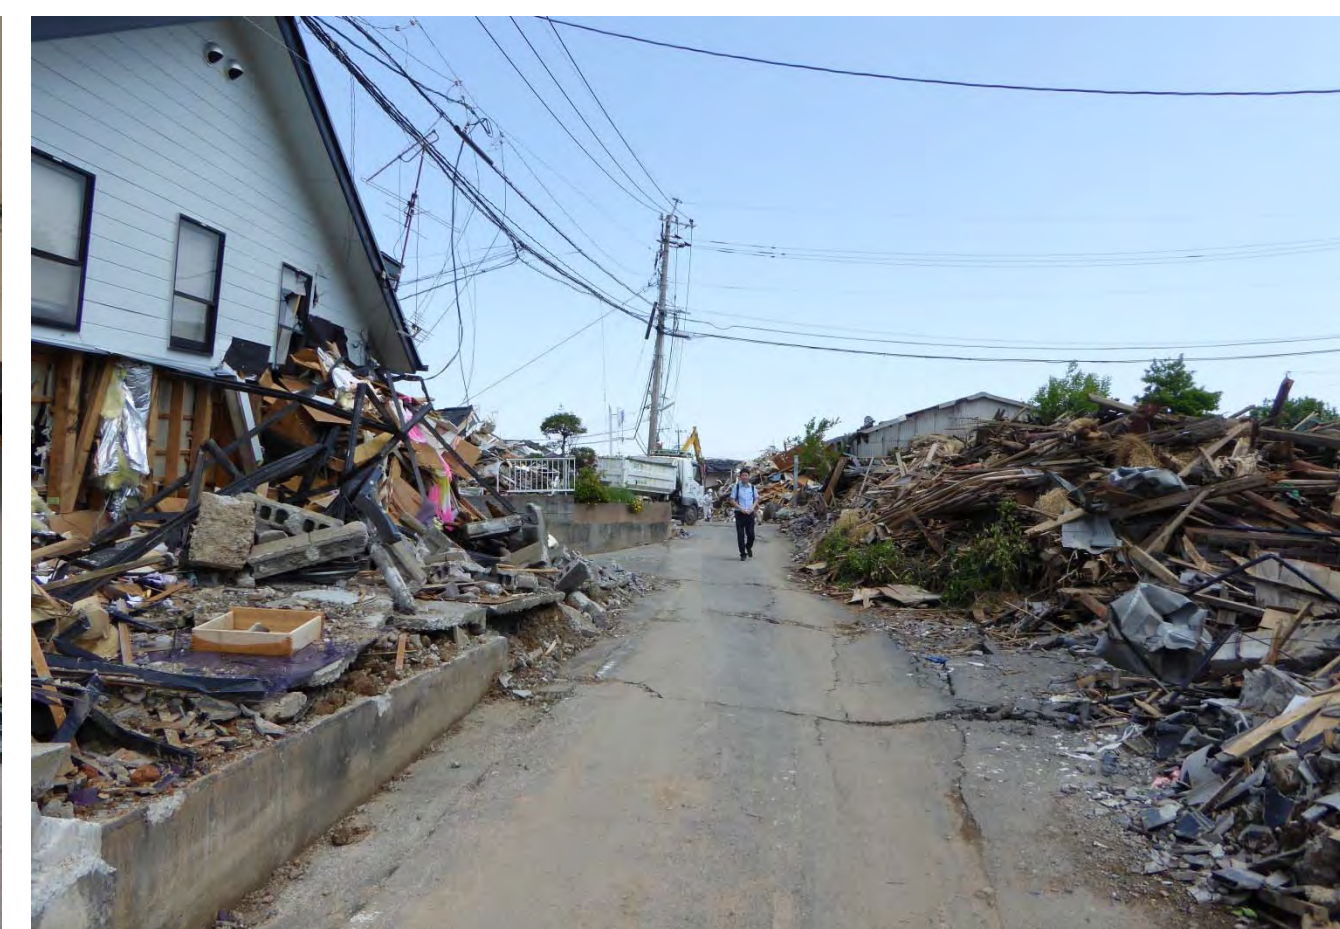
写真1 激震地域

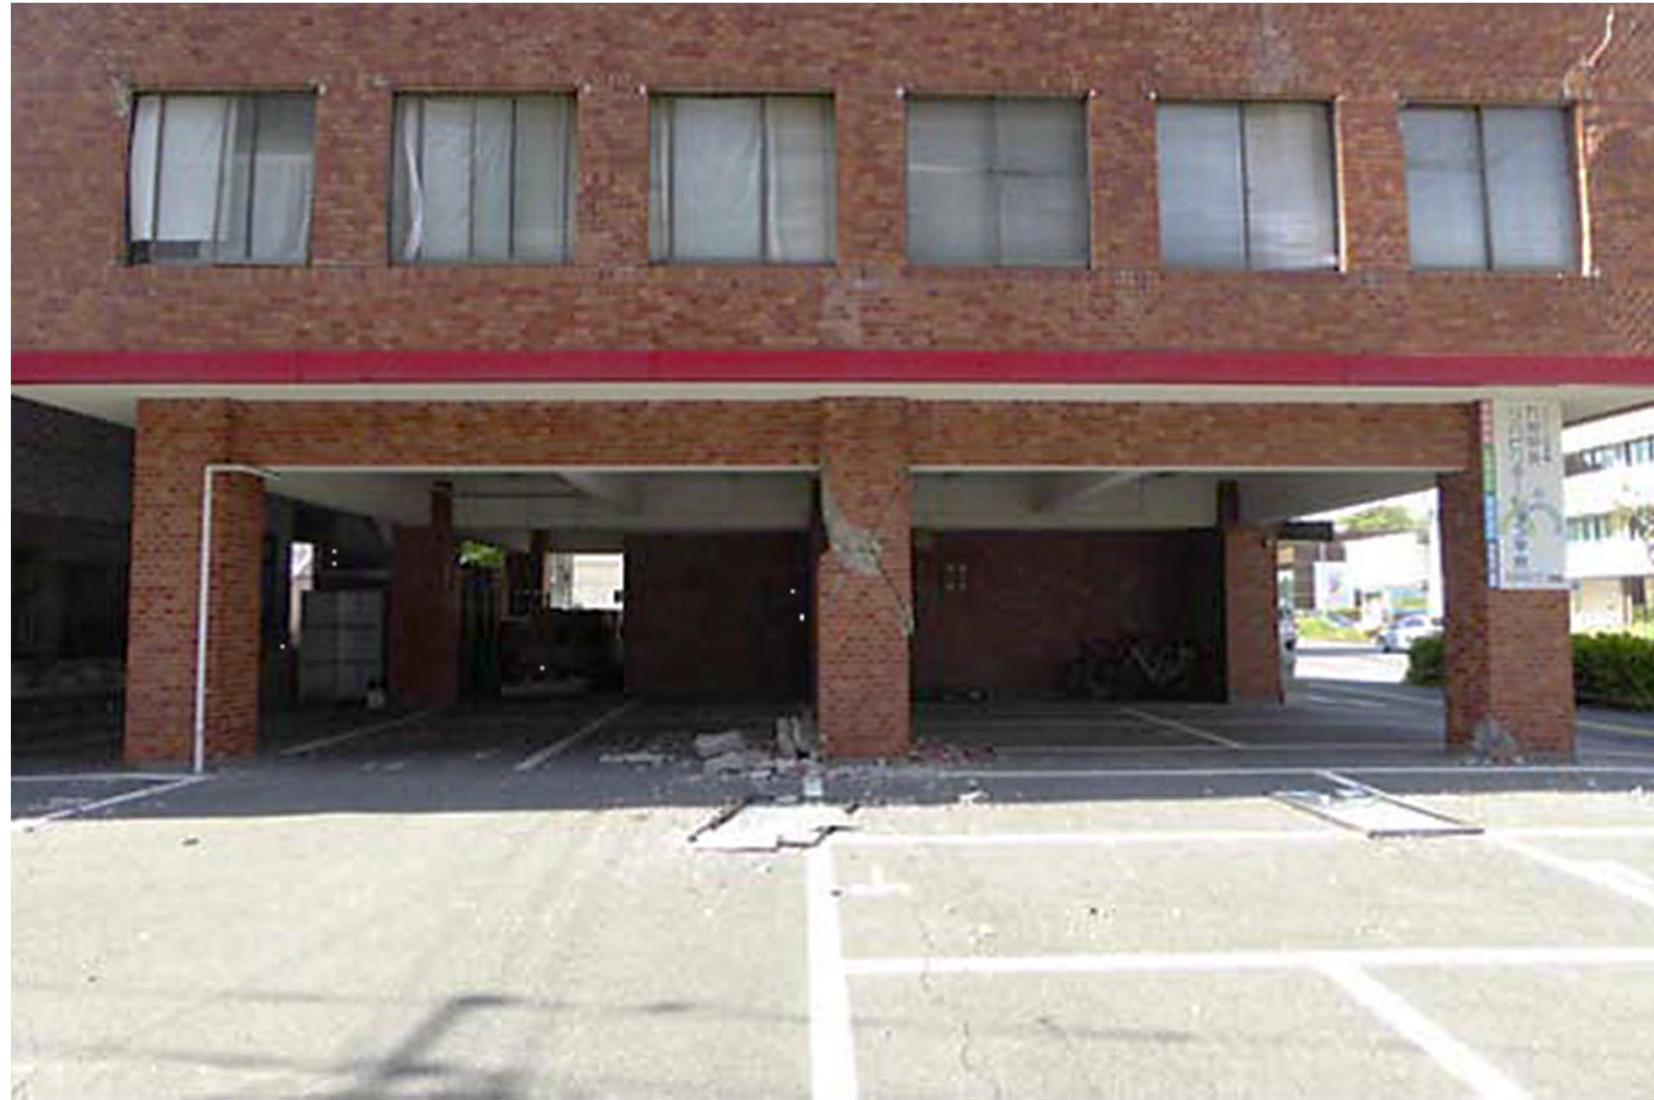
被害状況：ピロティ階の中柱がせん断破壊，側柱は脚部にコンクリートの剥落が見られるなど曲げ降伏した可能性があるが，中柱は曲げ降伏した様子はなくせん断破壊している。

写真1 ピロティ部の様子（南構面）

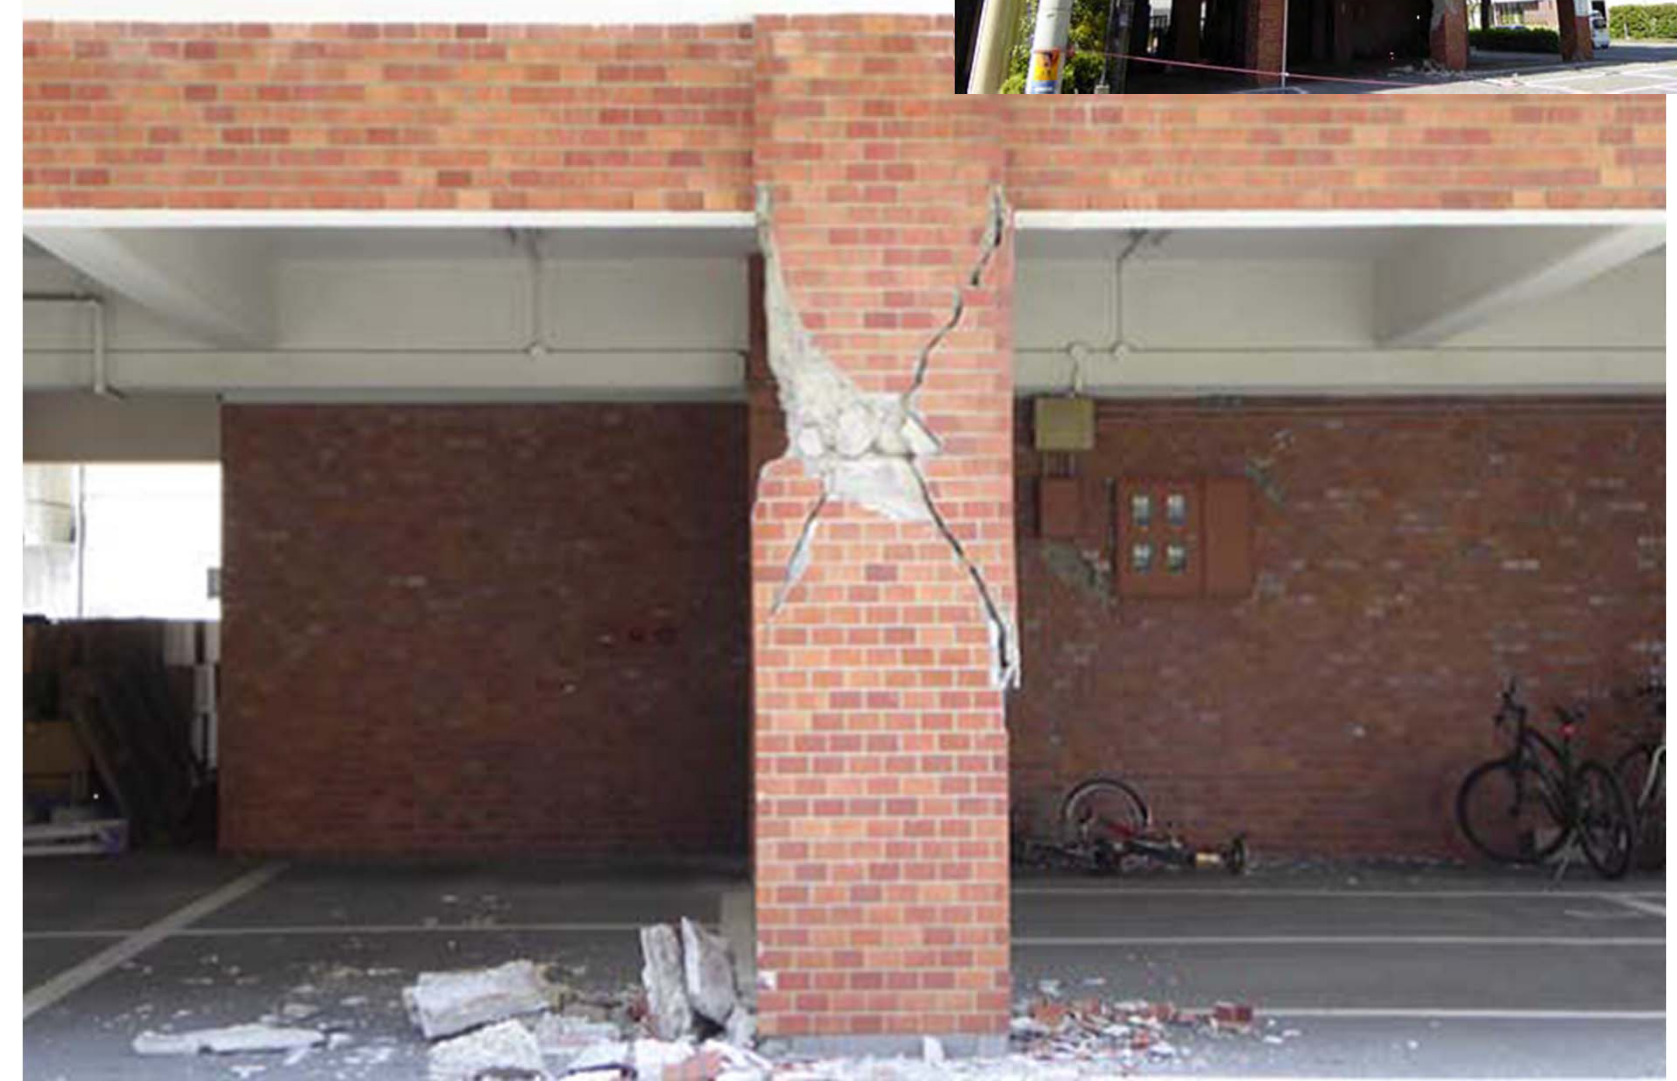
写真2 中央柱がせん断破壊

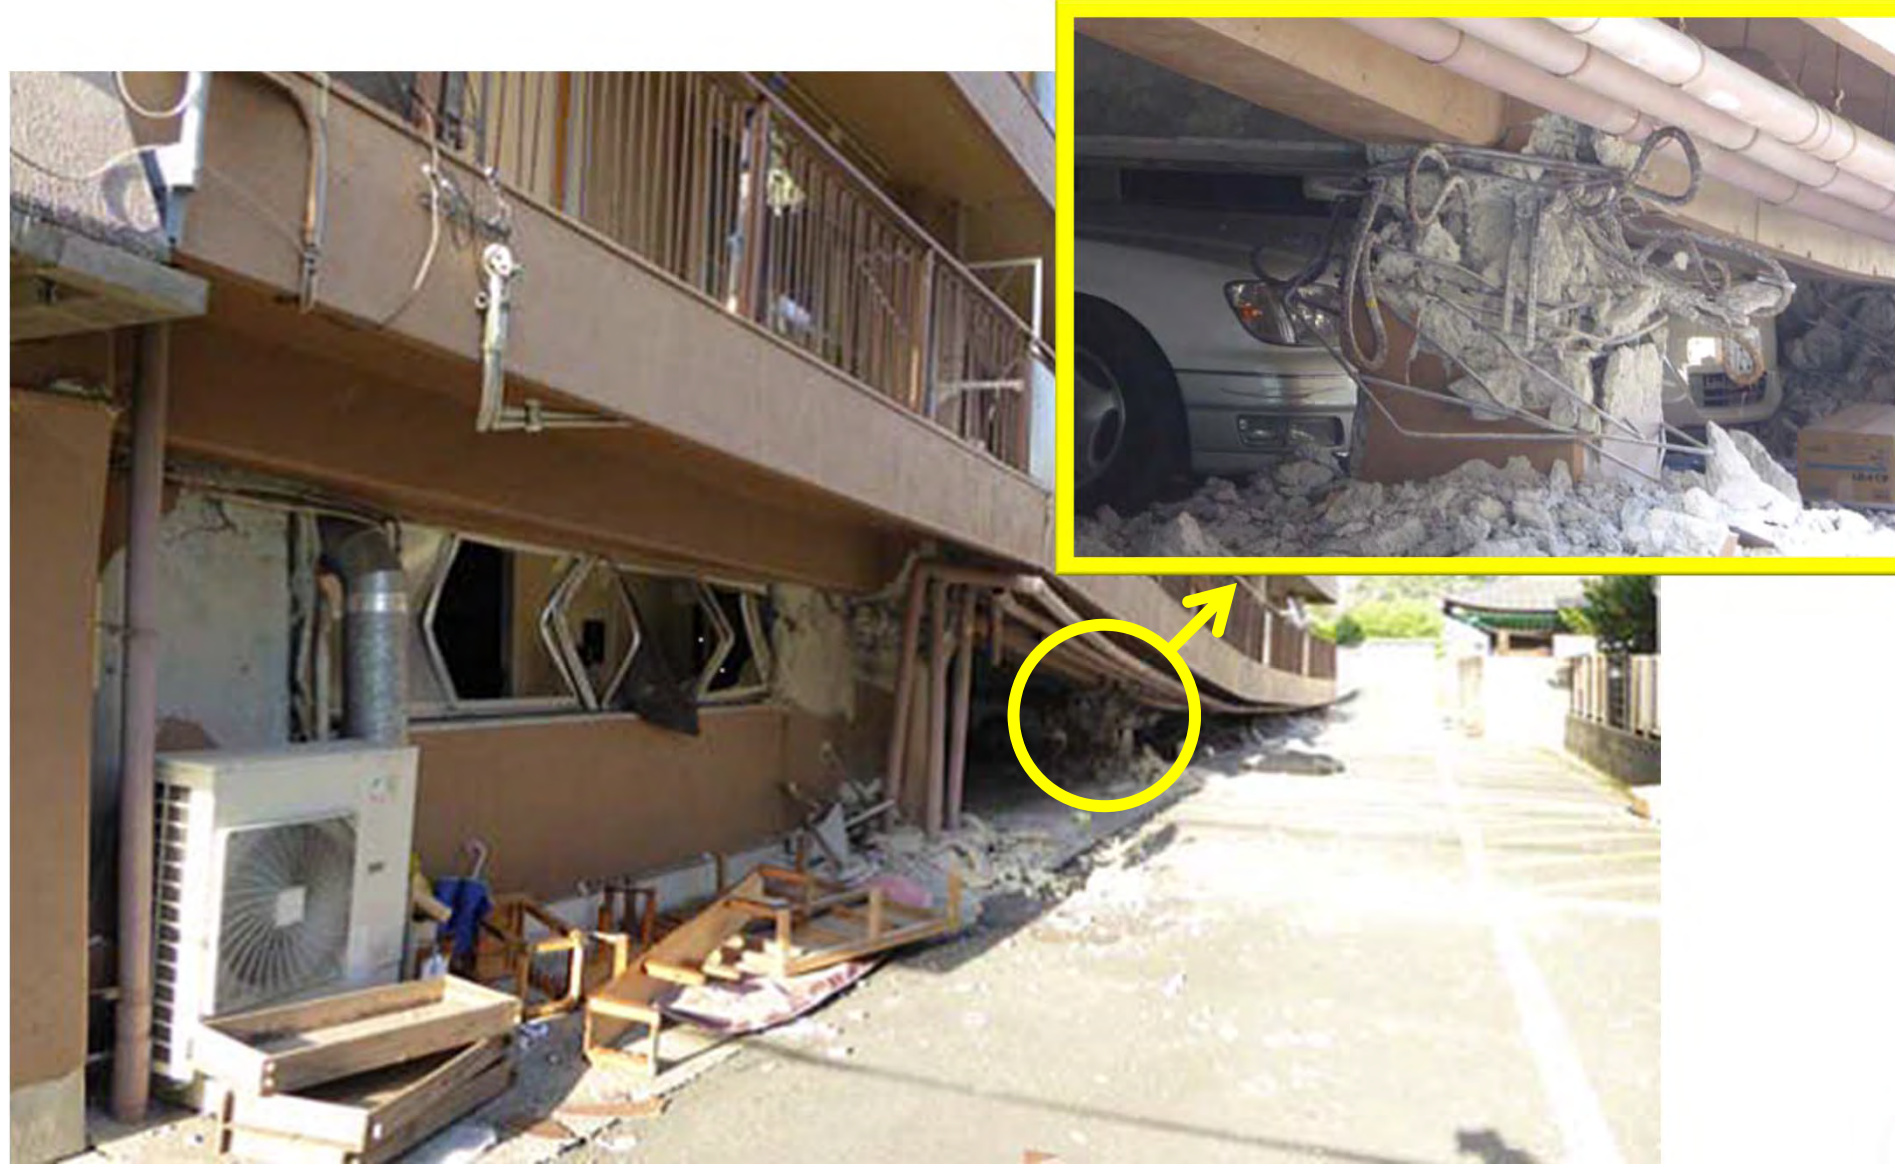
被害状況：駐車場として利用していたピロティ部が層崩壊している。上層階では雑壁亀裂・ドア変形がある一方，骨組みには大きな損傷は見られない。

写真1 ピロティ部分の層崩壊

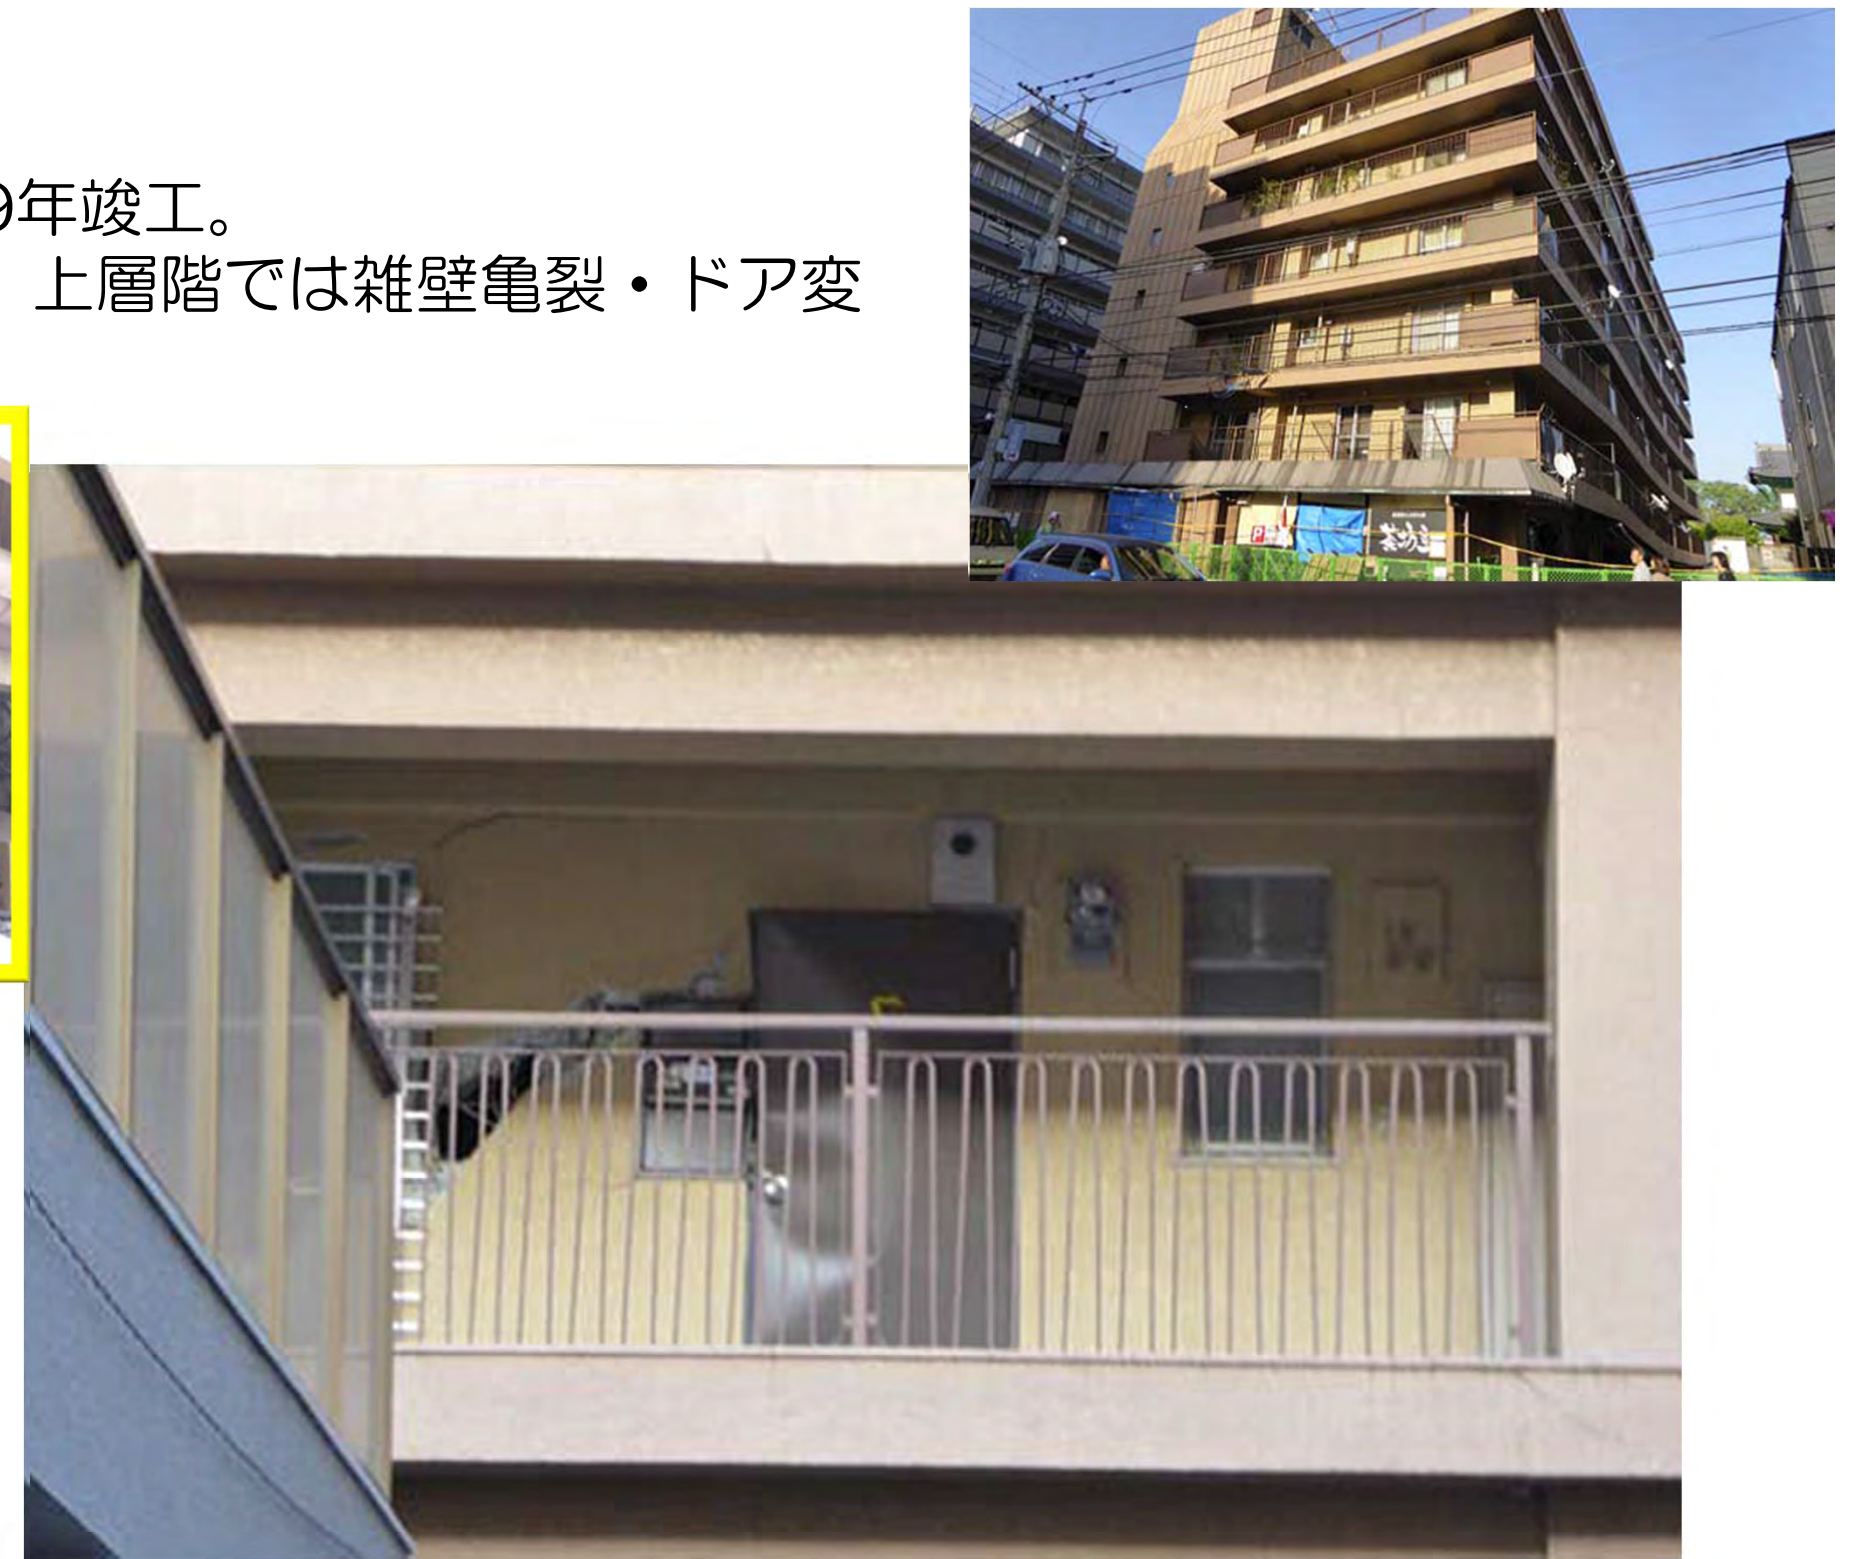
写真2 雑壁の亀裂とドア変形

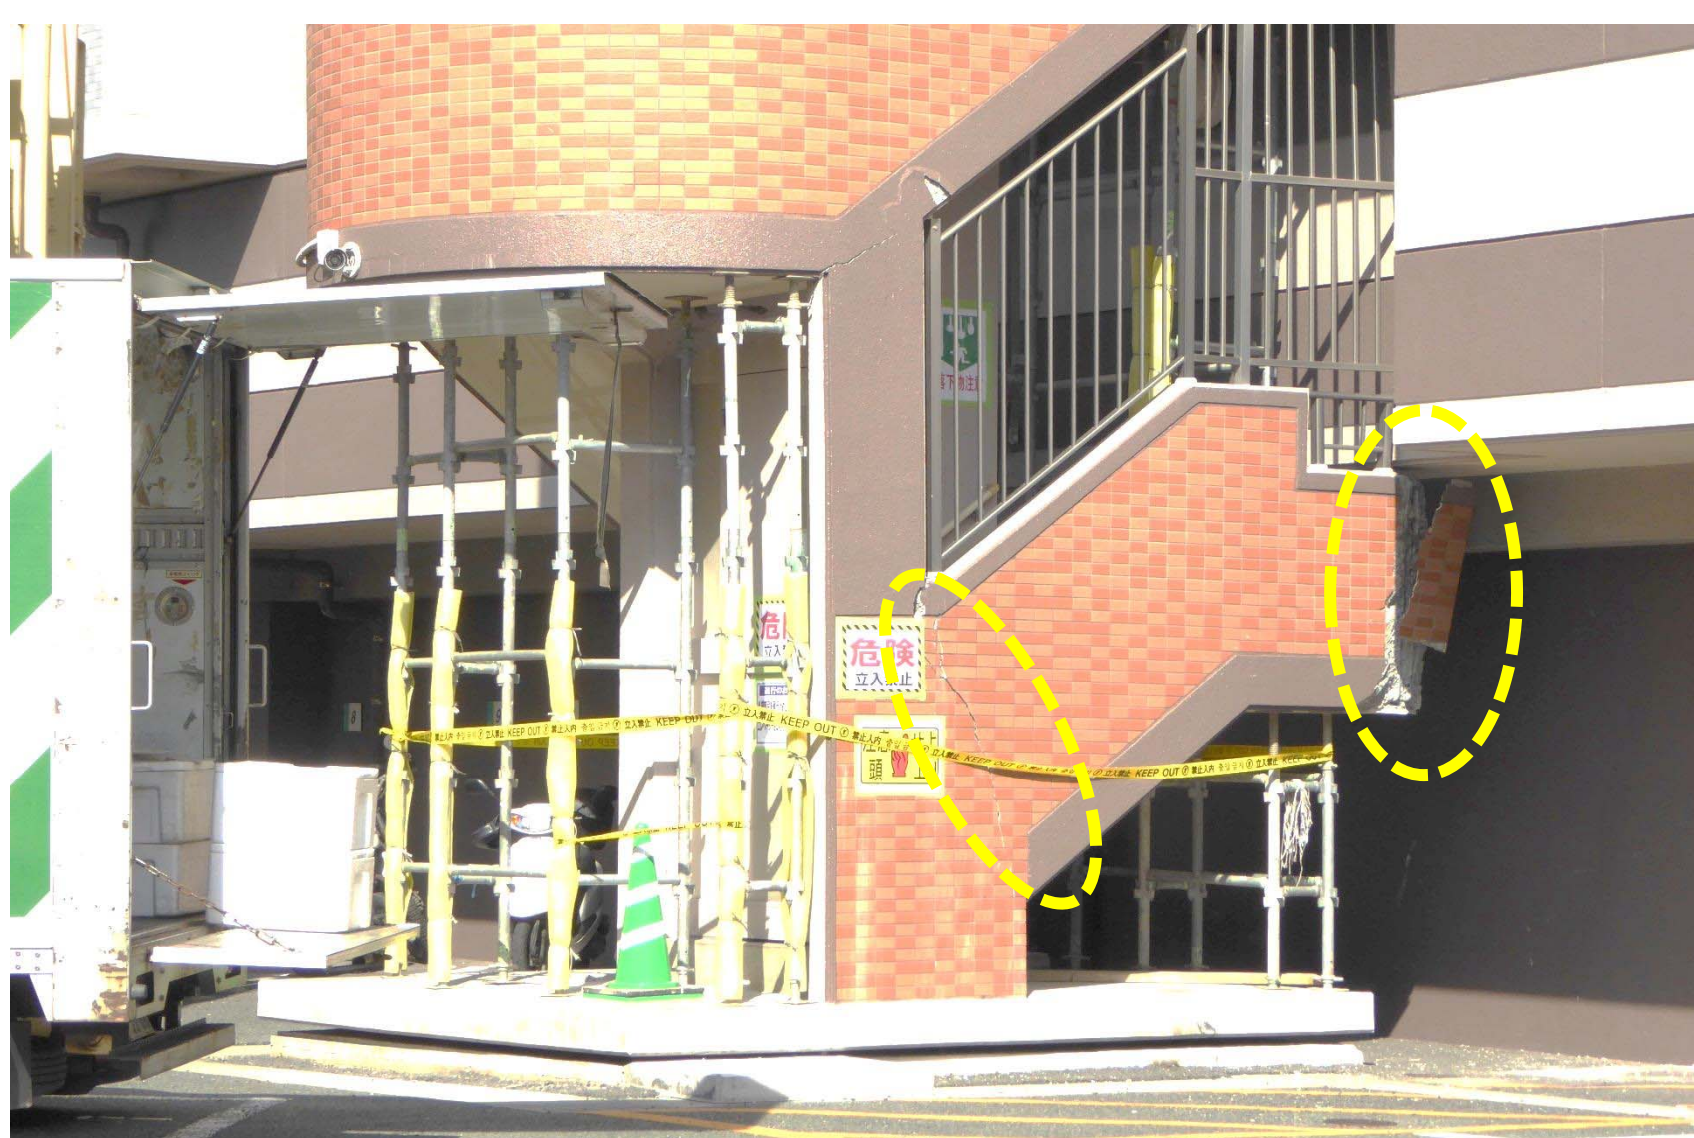
被害状況：2階と連動して動く外部階段が1階構造躯体と衝突して破損していた。聞き取り調査（5階の住民）によると，固定した家具の転倒などはなかったが，食器棚内部で食器が割れた。テーブルの上に置いていた古いテレビとビデオデッキが滑り落ち，フローリングに穴があいた。

写真1 2階と連動した外階段が1階部分と衝突

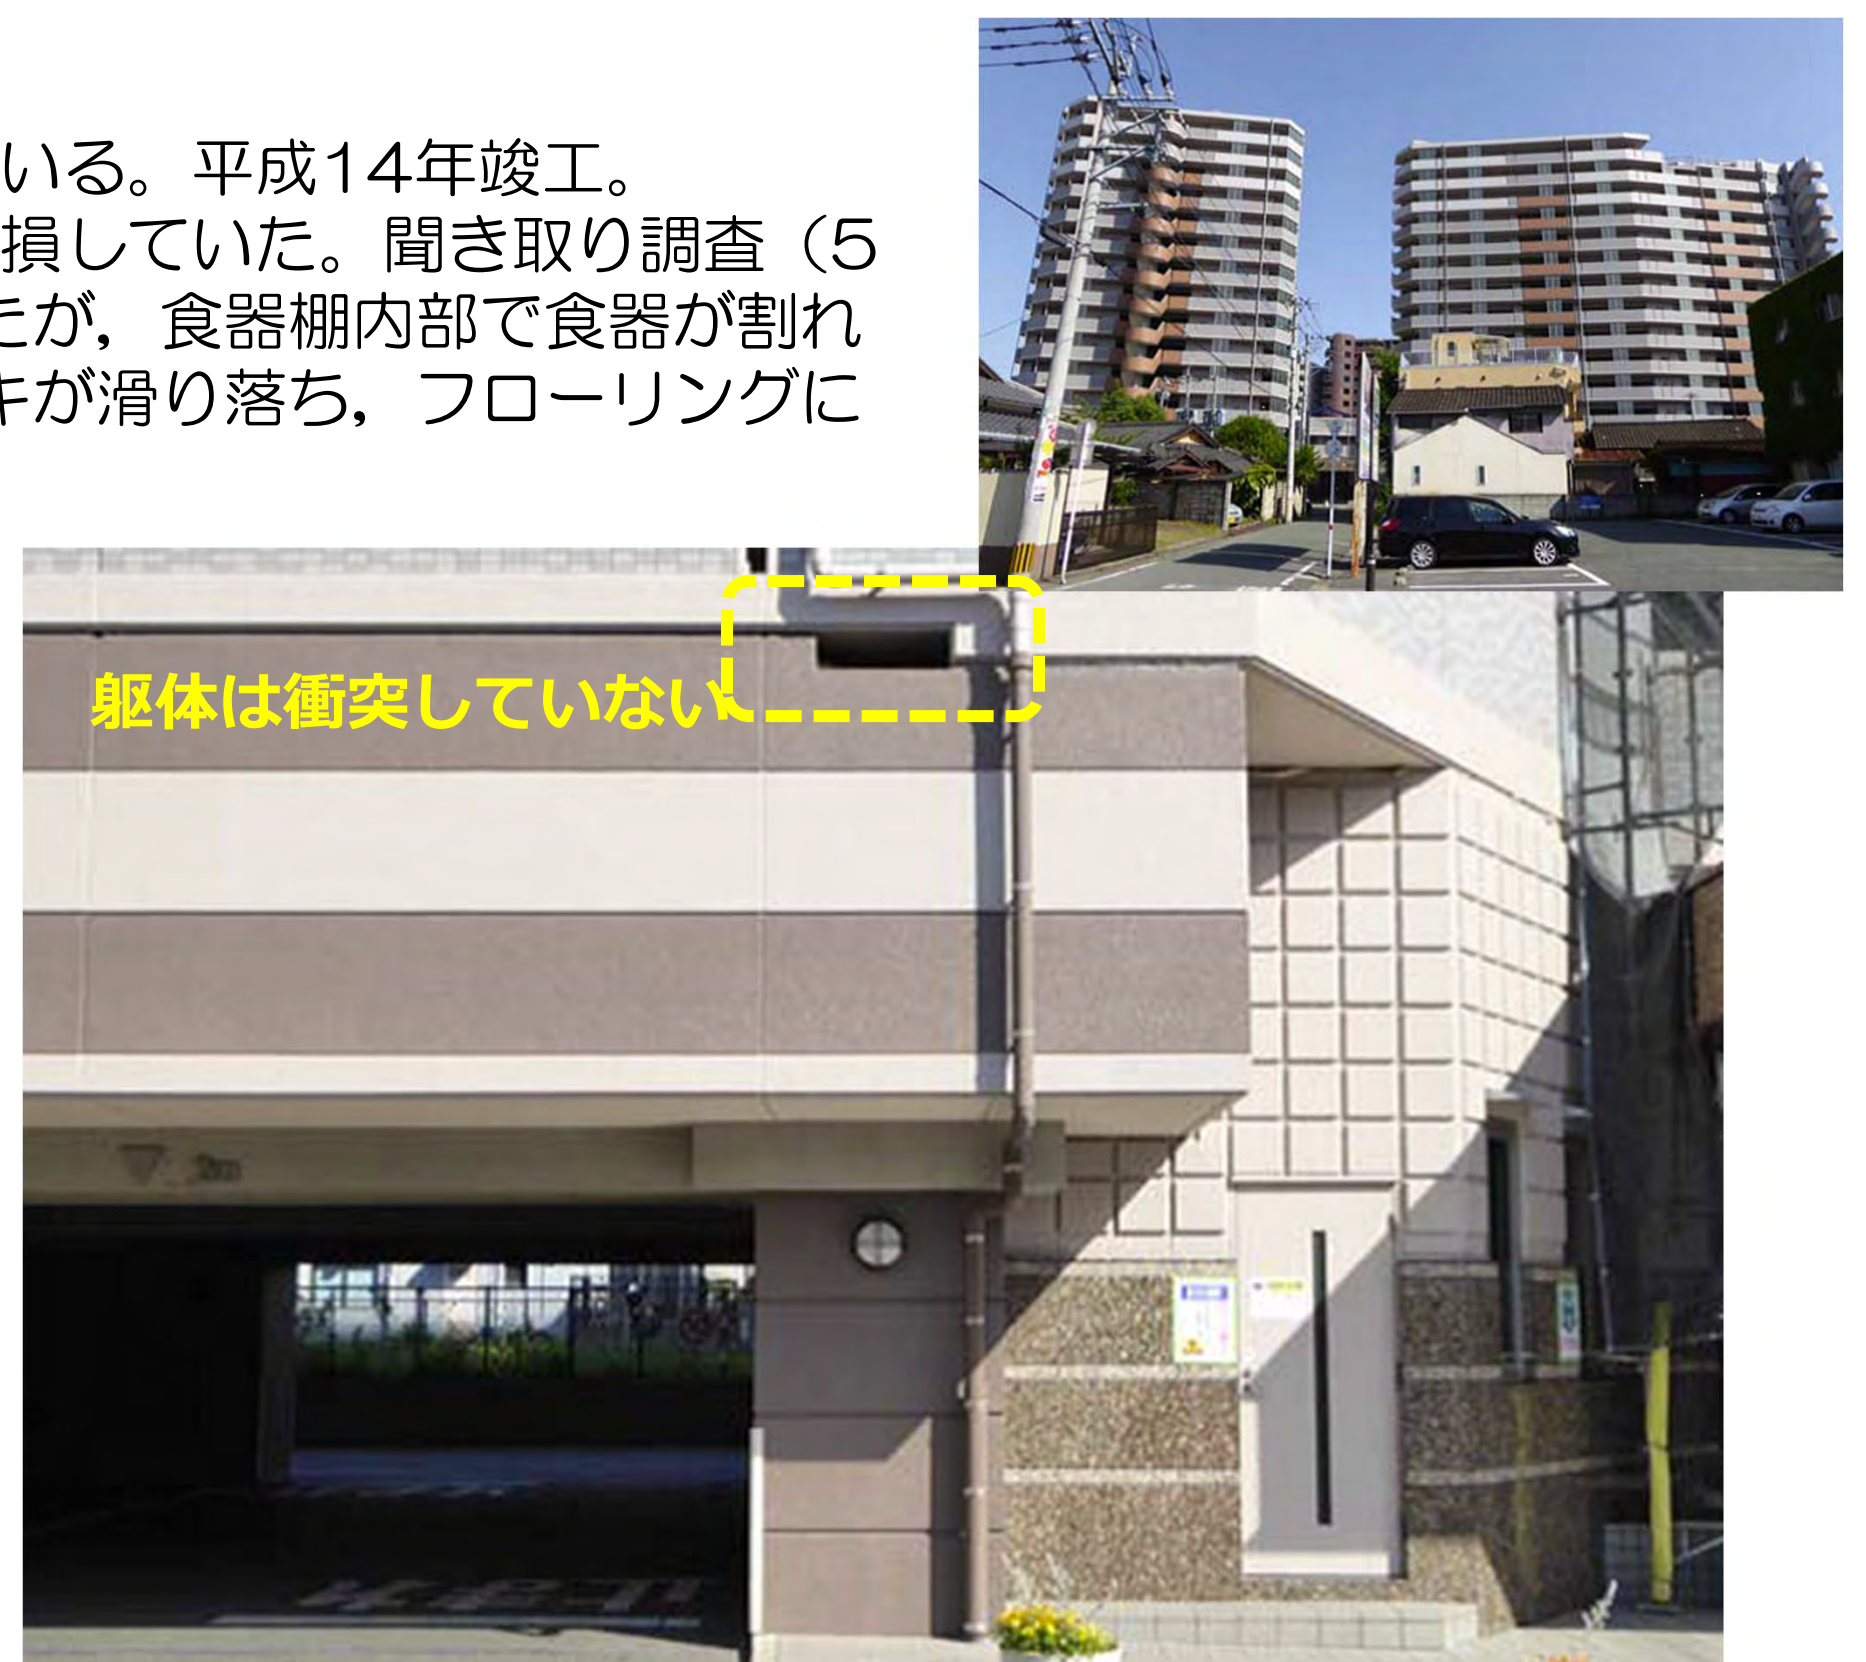
写真2 1階と2階の間が免震層になっている
