軽量鉄骨下地間仕切りの画像モニタリングによるフラジリティ曲線更新と修復費用評価

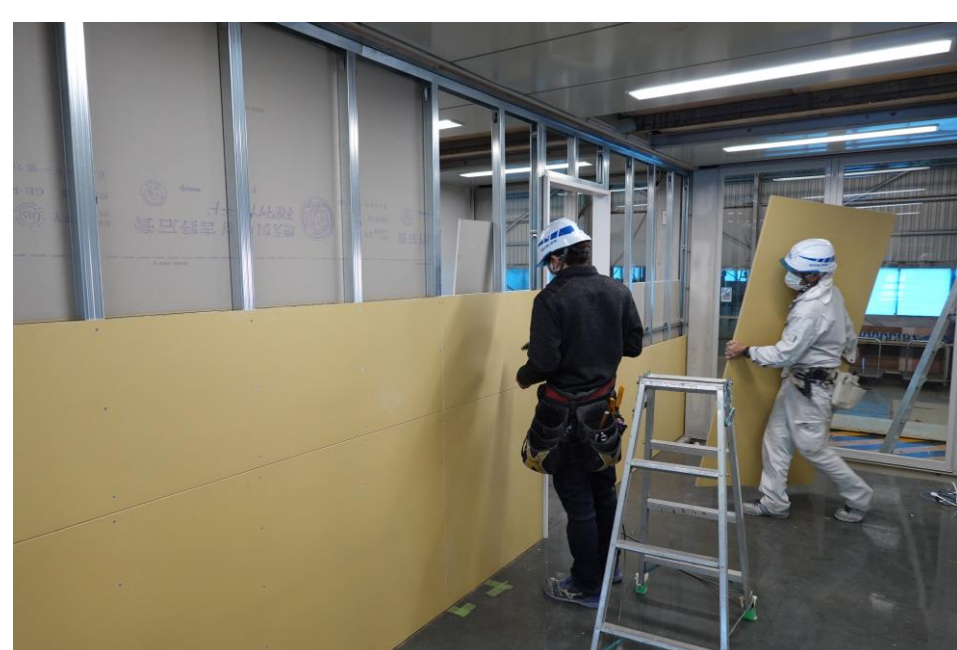
▲軽量鉄骨下地(LGS)間仕切り壁
軽量鉄骨で骨組みを作り、そこに石膏ボードを貼って壁を作る非構造部材。遮音性や断熱性に優れ、用途に応じて空間を仕切る役割がある。

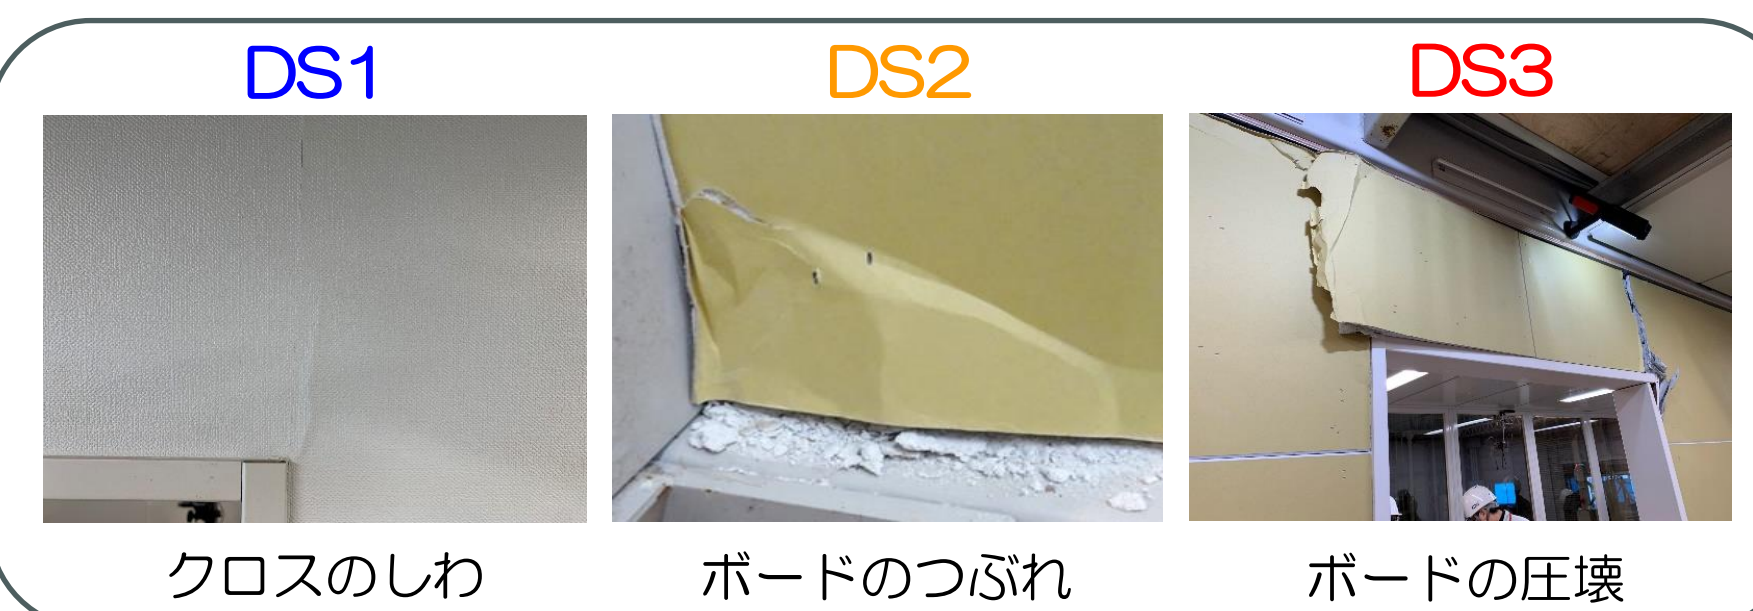
▼フラジリティパラメータ

損傷度	中央値[rad.]	変動係数
DS1	0.0021	0.60
DS2	0.0071	0.45
DS3	0.0120	0.45

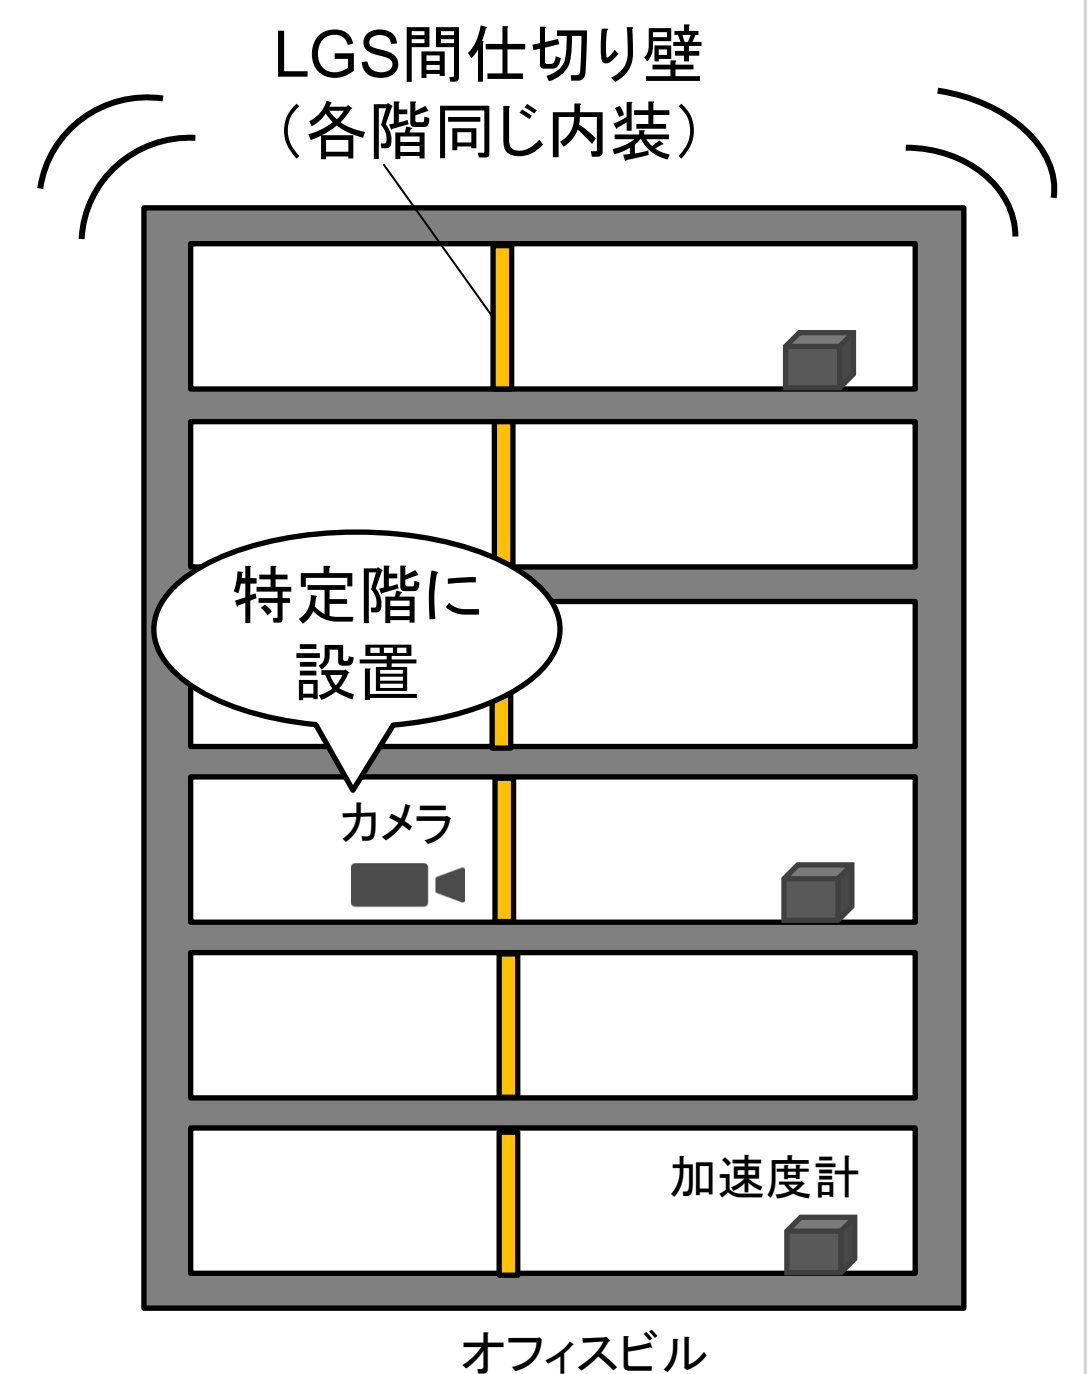
画像モニタリングとフラジリティ更新による修復費用算出

- ①モニタリングにより特定階のLGS間仕切り壁の損傷状態を判定。
- ②特定階の損傷の有無に応じてフラジリティ曲線を更新。
- ③更新したフラジリティ曲線と各階に生じた層間変形角から建物全体の修復費用を算出。

- 利点1：地震後に人の目により建物全体のチェックをする必要がなく、迅速に建物全体の修復費用を推定できる。
- 利点2：地震後に実際に発生した損傷情報を元にフラジリティ曲線を更新するので、より適切な修復費用を推定できる。

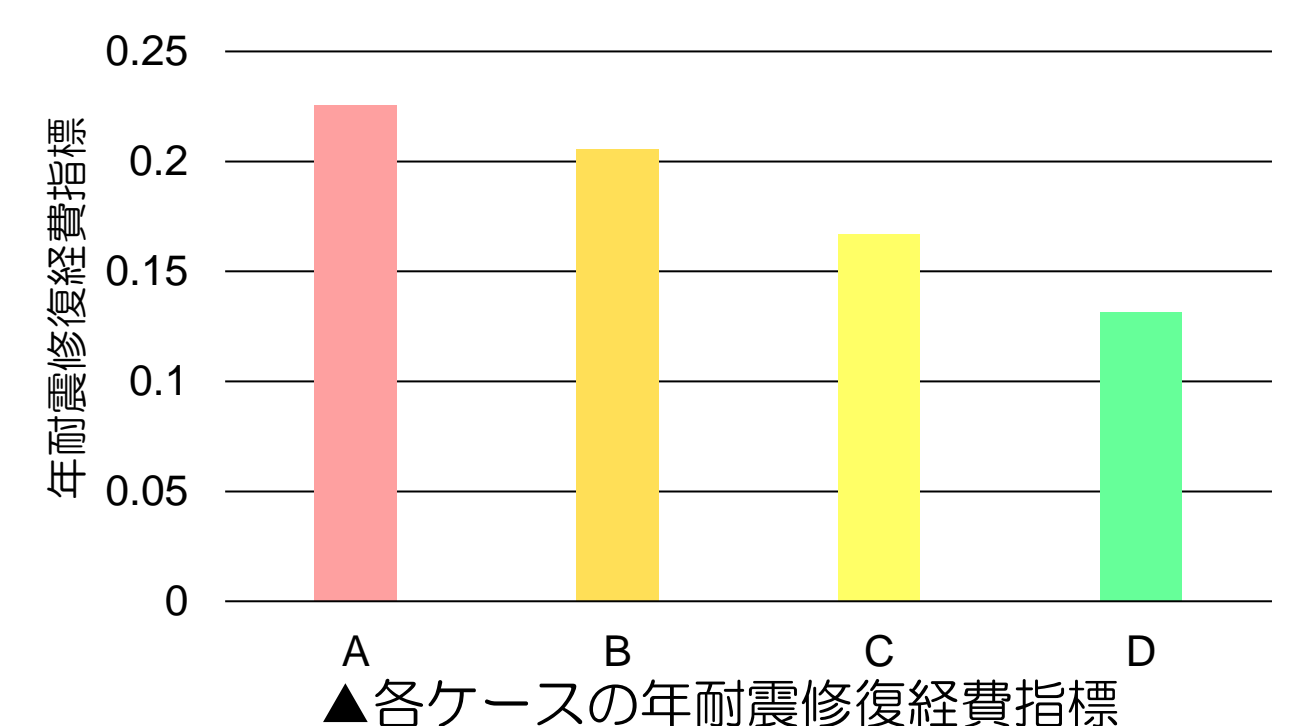
各ケースの損傷の有無ごとにフラジリティ曲線を更新しながら、修復経費指標を算出した。年耐震修復経費指標をグラフ化したものを右に示す。

損傷の有無に応じて、修復費用に変動があることが確認できた。小さい地震動から損傷発生経験があるケースAでは、修復経費指標が大きい。大きい地震動まで損傷発生経験がないケースDでは、修復経費指標が小さい。
