経年劣化を考慮したRC造文化財建築物の 構造性能評価手法に関する研究

東北大学大学院 工学研究科 都市・建築学専攻 適応設計工学研究室

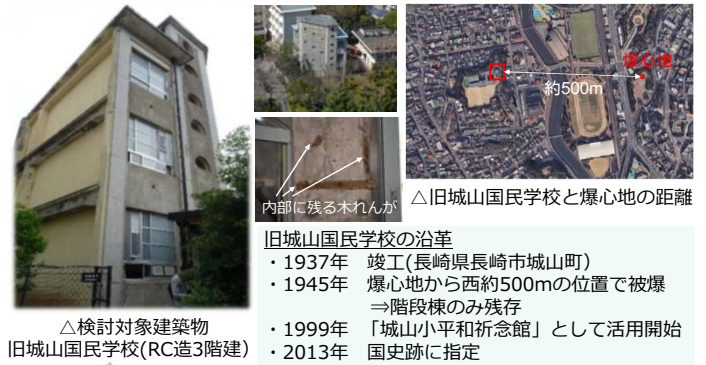
△検討対象建築物
旧城山国民学校(RC造3階建)

- : 創建時のものが残っている箇所
- : 昭和24~25年の修復工事で新たに施工された箇所
- : 平成11年の整備工事で新たに施工された箇所

旧城山国民学校は、数回にわたり補強工事がなされており、創建時からある部材と補強部材とが混在している。コンクリート強度は別途行われたコア採取による試験結果を用いて定めた。

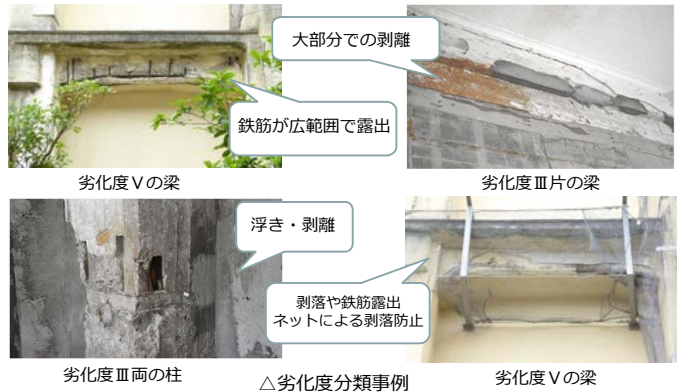
上記建物を対象とし、柱・梁に関して目視調査による劣化度分類を行った。写真はAIJ案の分類例で、劣化度ⅢとⅣでは劣化状況が部材の片面に生じているか、両面に生じているかの区別をしている。鉄筋の露出など進行度の高い劣化状況も確認された。
