# 令和6年（2024年）能登半島地震 被害調査メモ

2024年2月27日  
追補 2024年3月21日

## 4. 調査結果概要

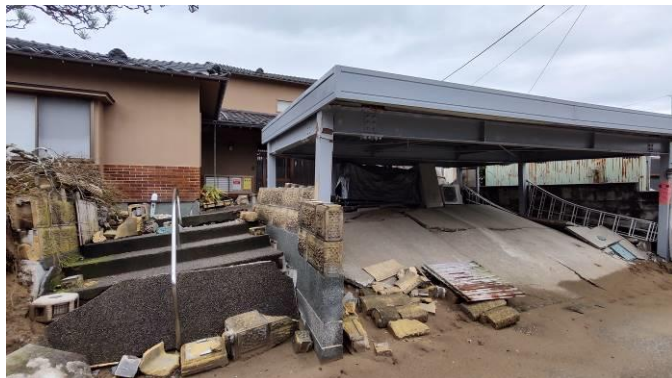
写真6 建物入口の地盤変状

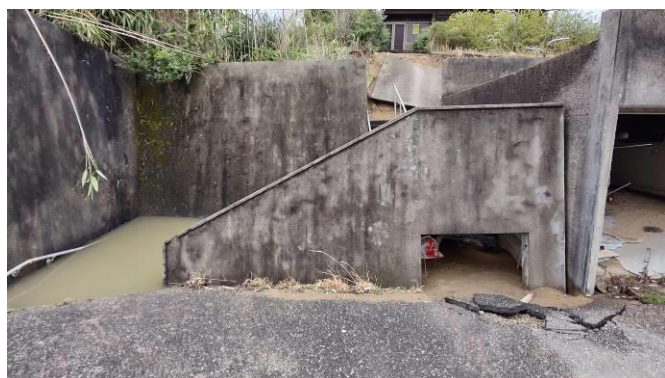
写真7 建物へのアプローチを遮る地盤変状

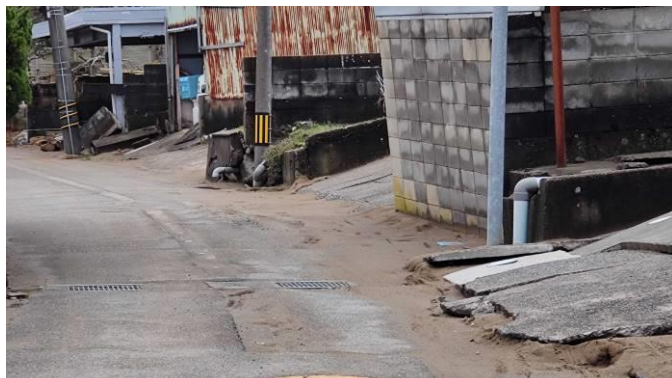
写真8 南東方向への沈下が続出

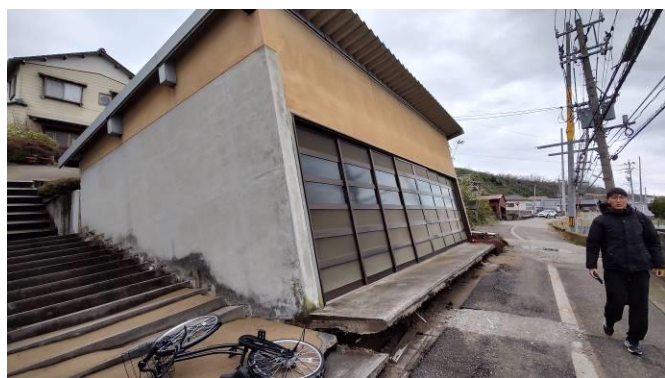
写真9 液状化で傾く建物

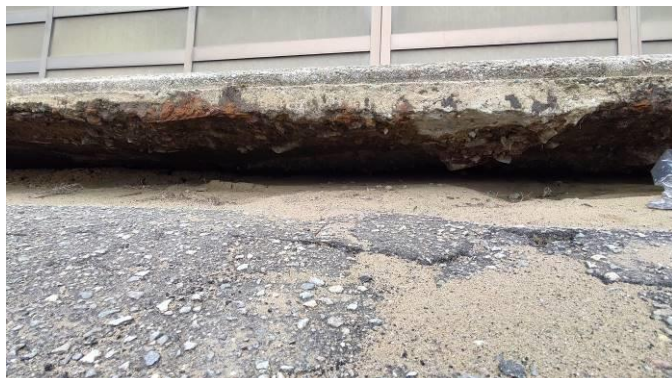
写真10 傾斜した建物はベタ基礎

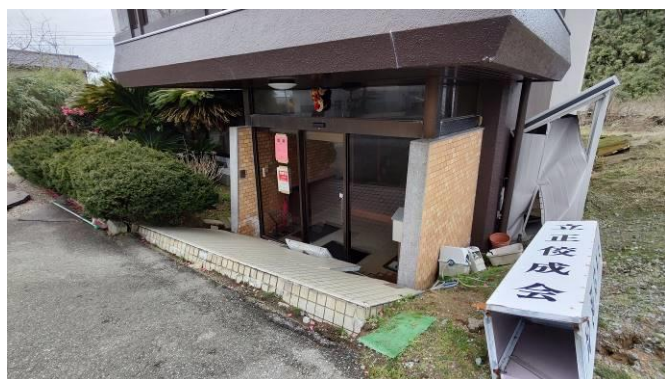
写真 13 出入口が大きく落ち込んでいる

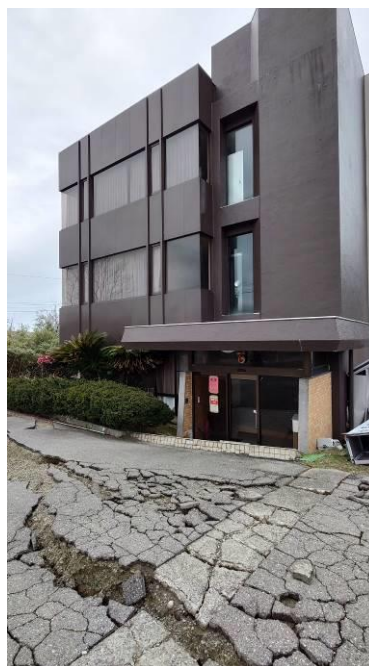
写真 14 駐車場部分が押し出されるように変状

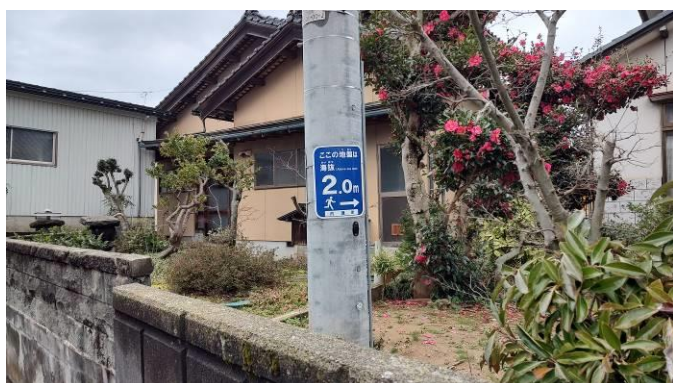
写真 15 液状化が甚大な地域の標高は 2m 程度

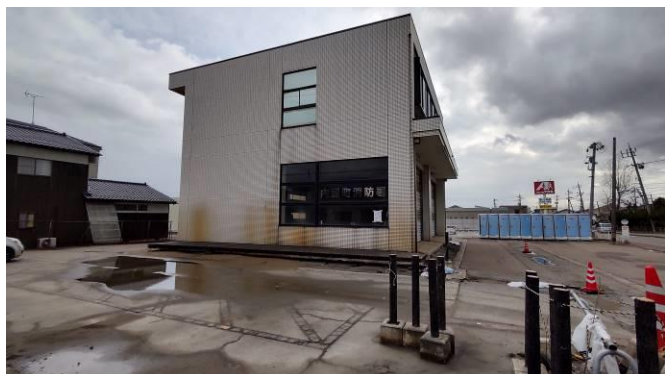
宮坂地区ほどではないが、局所的に甚大な液状化被害が見られた。液状化の激しかった地域は、ここでも海岸平野堆積物にあたる地域であった。

写真1 GLとFLに差（典型的な被害）

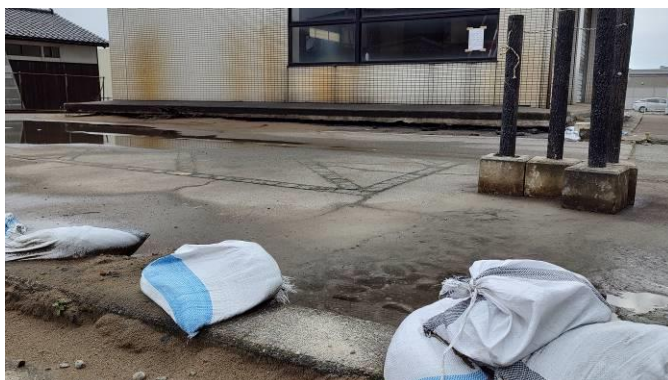
写真2 GLとFLに差（典型的な被害）

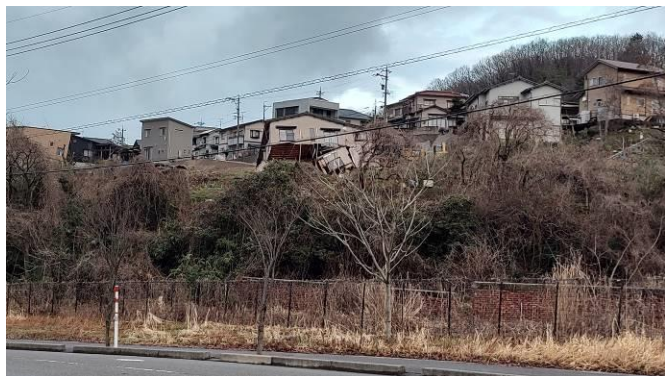
盛土造成地での盛土部分崩落による建物被害が見られた。盛土造成地ではない周辺地域でも建物棟瓦の被害が比較的散見された。

写真1 盛土崩落による被害

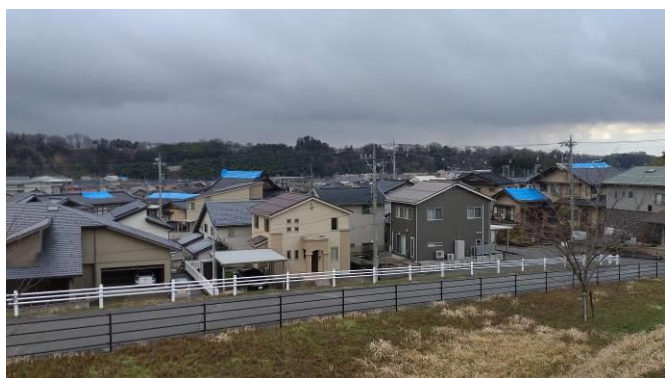
写真3 周辺地域では棟瓦の被害が散見された

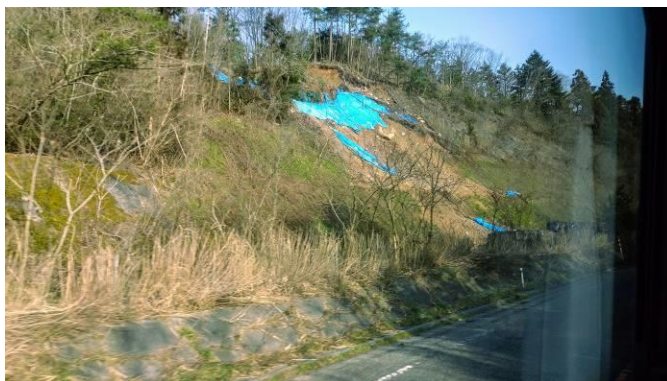
写真2 道路わきの斜面崩壊

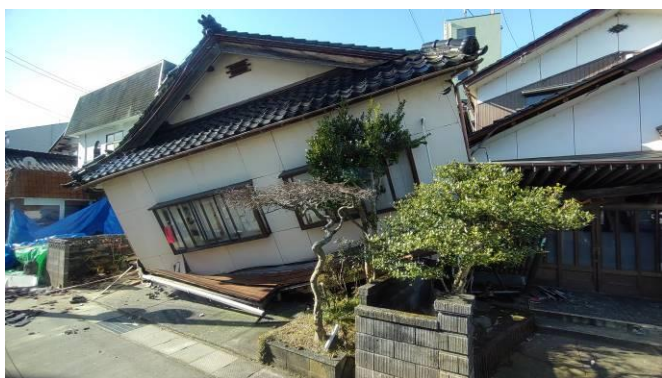
写真5 1層崩壊した木造住宅

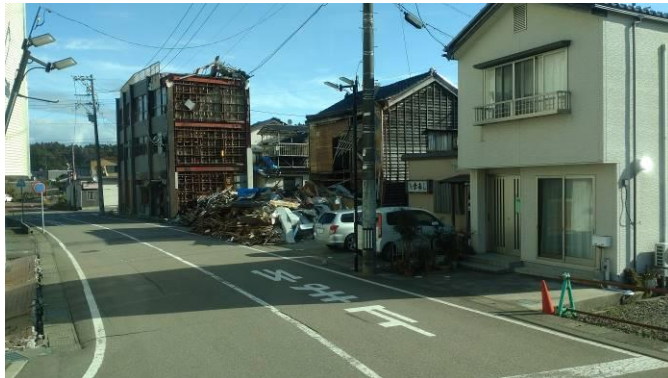
写真6 駅前のS造建物外装材脱落と倒壊店舗跡

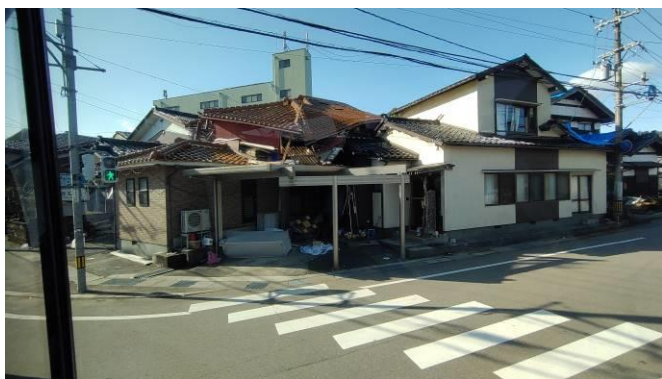
写真7 上層階の崩落被害

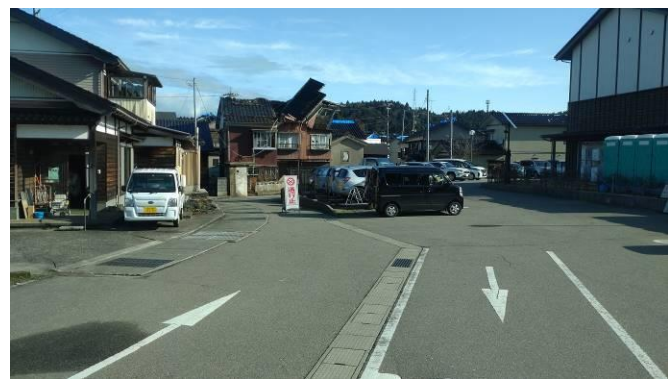
写真8 上層階の崩落被害

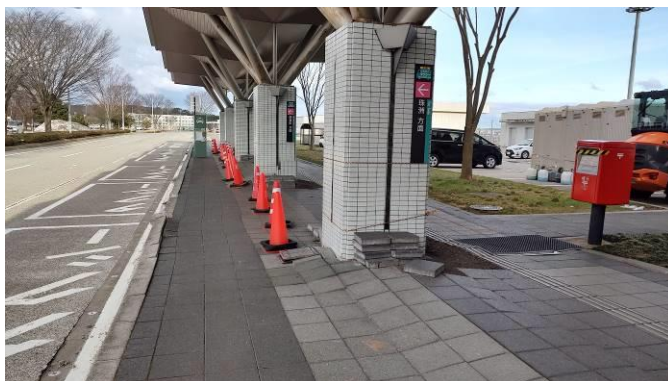
外構部の地盤変状による被害が見られた。屋内では階段下の応急措置が行われていた。

写真2 外構部の被害

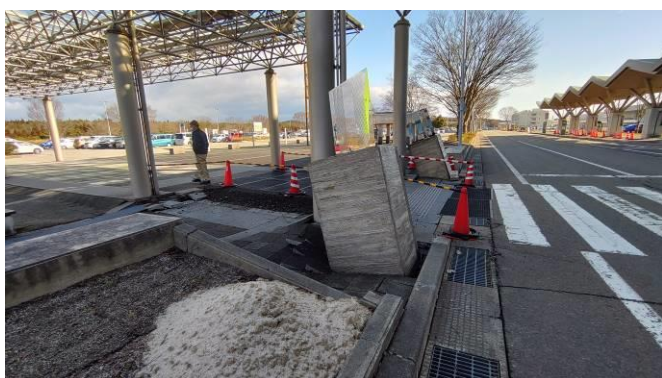
写真3 外構部の被害

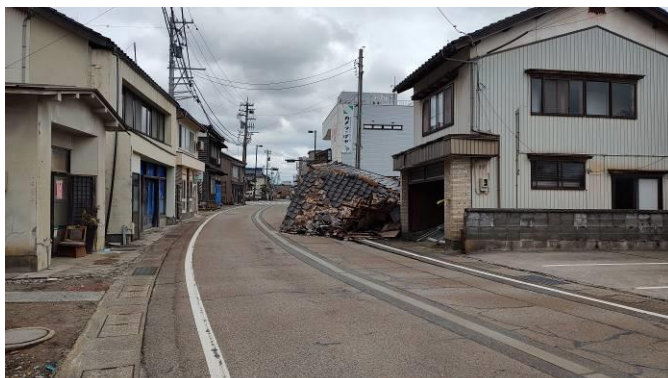
写真4 木造建物の倒壊

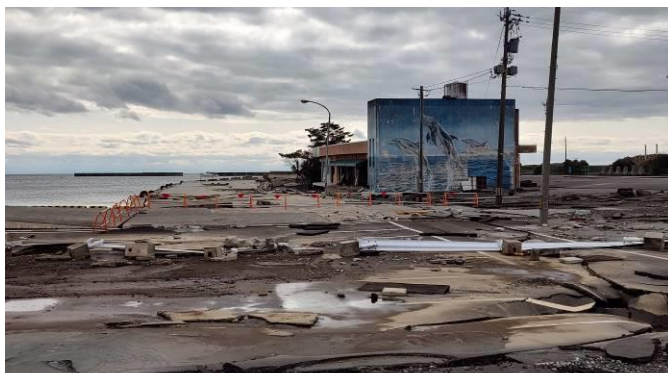
港湾施設ではエプロンの陥没に伴う基礎の露出，津波による造作物の破壊が見られたほか，周辺においても液状化による地盤変状や，開口部隅角部に生じた（非常に薄い）ひび割れと思われる損傷が見られた。

写真2 エプロン被害

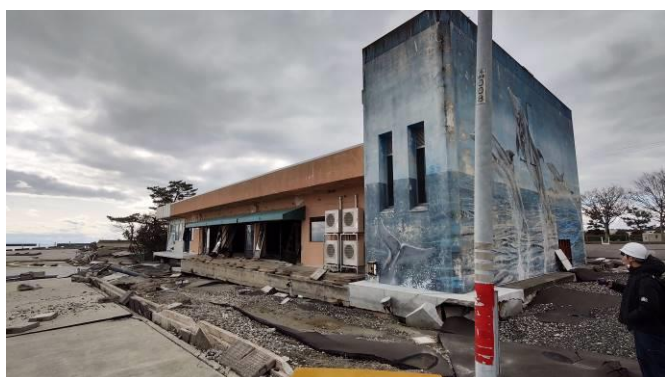
写真3 津波被害を受けた建物

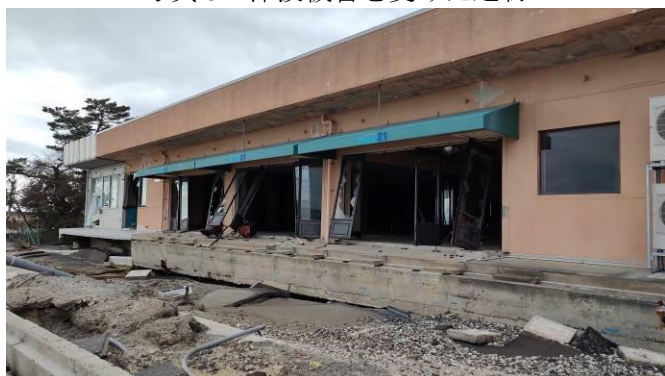
写真5 港に面した開口扉は全て屋外方向（港側）に傾斜・脱落

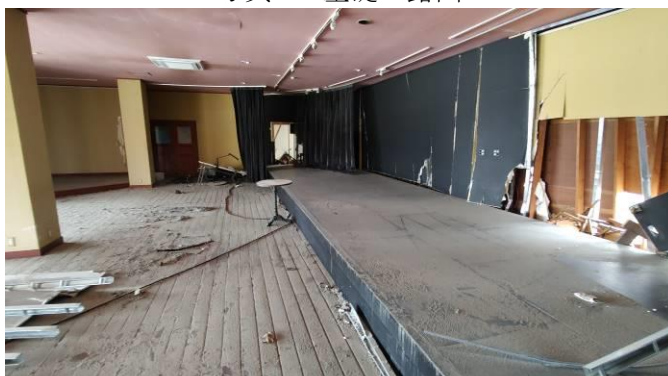
写真6 室内の浸水被害（石膏ボードが港側に脱落）

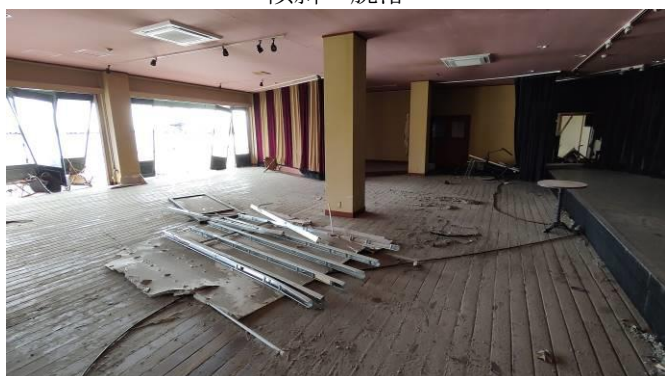
写真7 LGS スタッドと共に脱落した石膏ボード

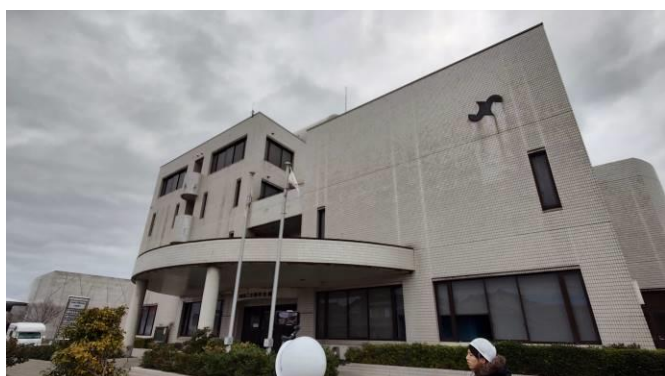
写真13 飯田港周辺のRC造建物

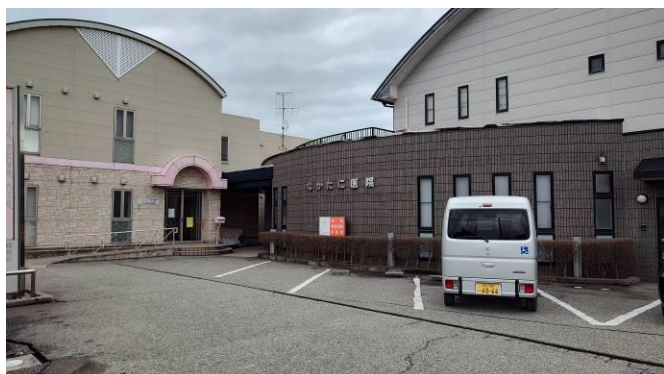
写真1 基礎周りの被害

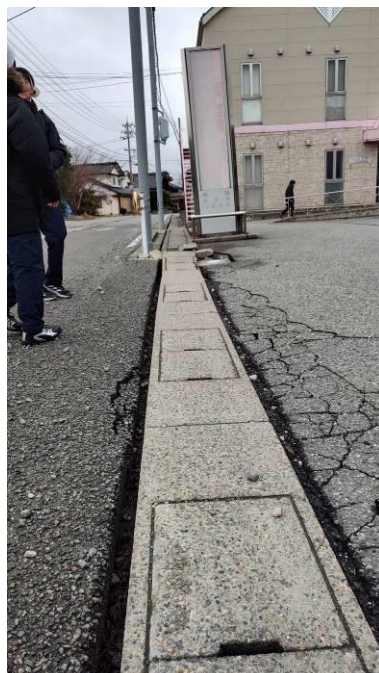
写真2 地盤変状による傾斜

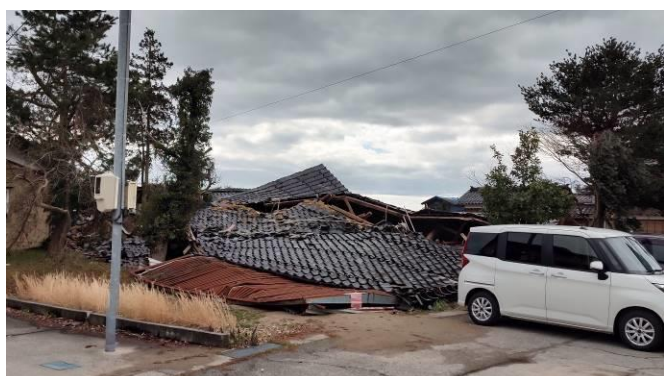
写真3 倒壊した木造住宅

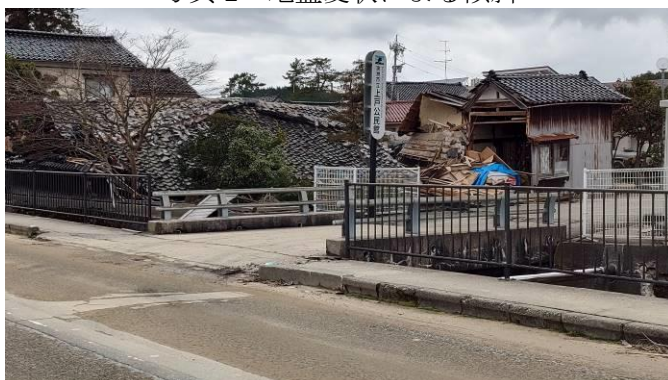
写真4 倒壊した木造住宅

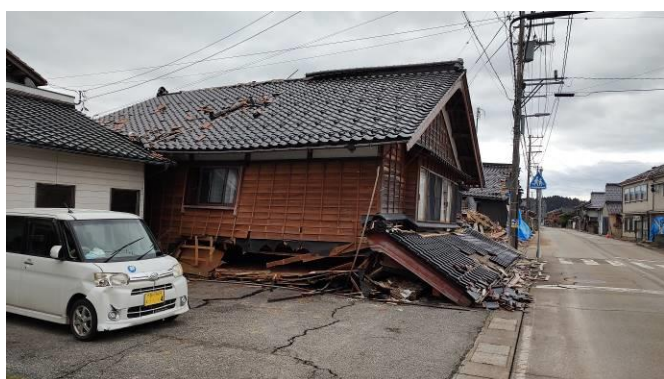
写真5 倒壊した木造住宅

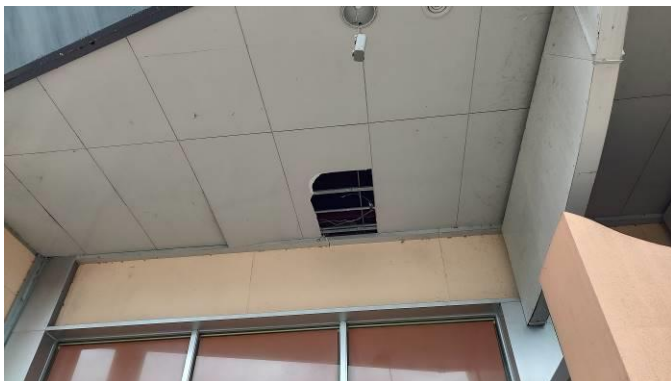
写真7 パチンコ店の天井落下

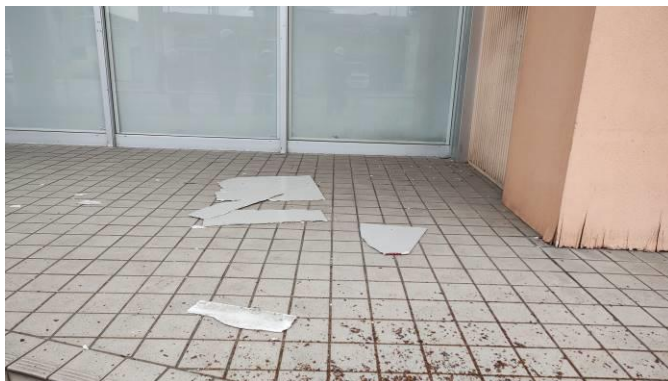
写真8 パチンコ店の天井落下

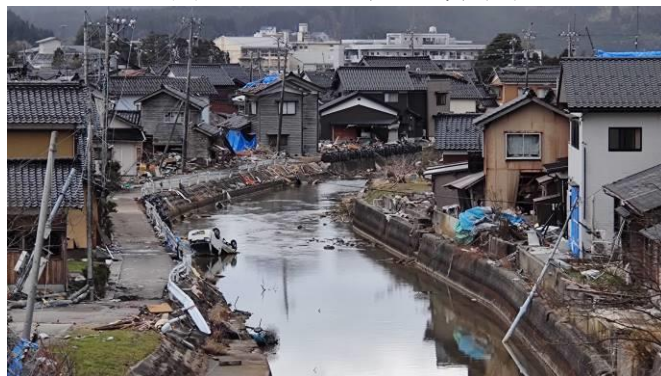
写真10 津波の痕跡が残る鵜飼漁港周辺の集落

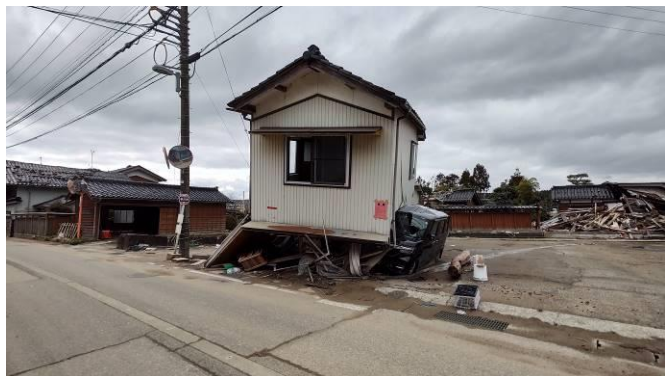
写真1 震動による倒壊

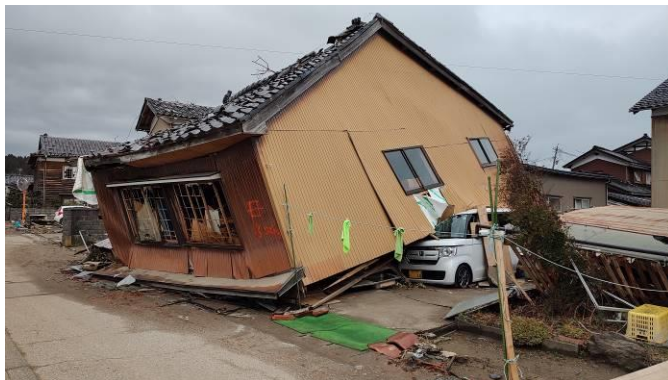
写真2 震動による倒壊

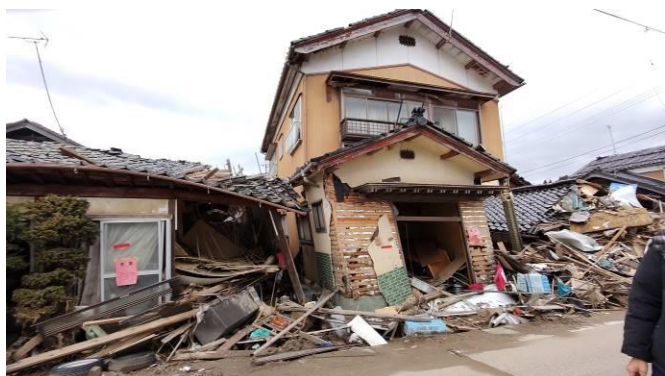
写真3 傾斜した住宅

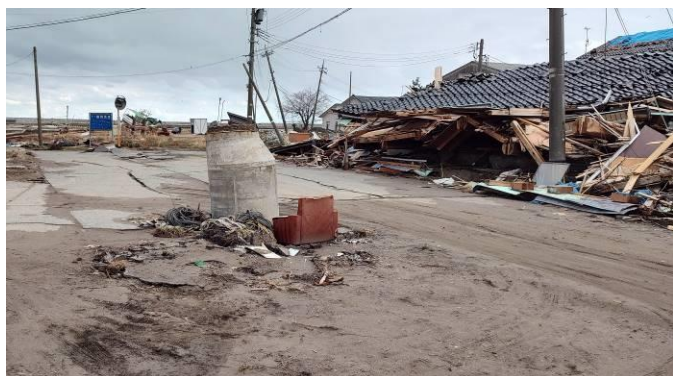
写真 11 鵜飼川を挟んで海側で見られた被害

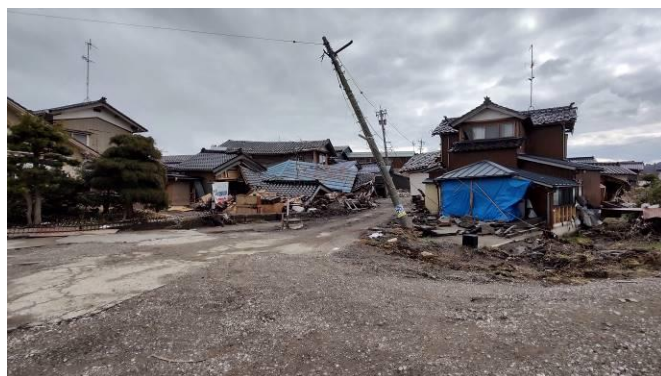
写真 12 鵜飼川を挟んで海側で見られた被害

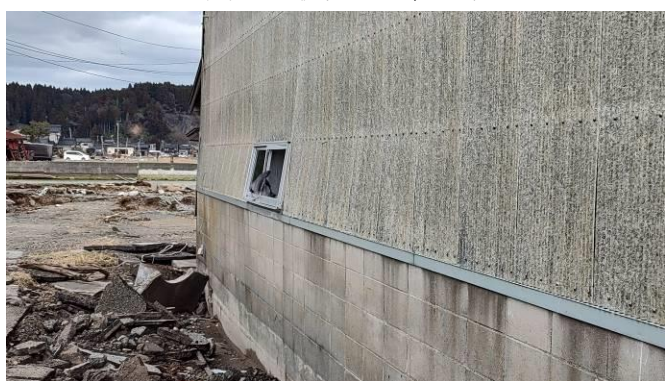
写真 17 漁港荷揚げ施設の外装材面外変形

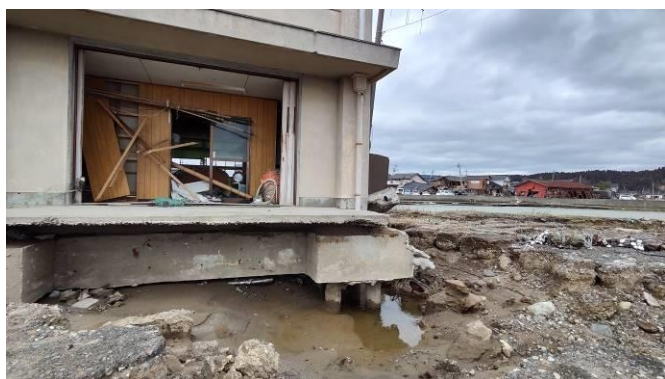
写真 19 洗堀による杭の露出

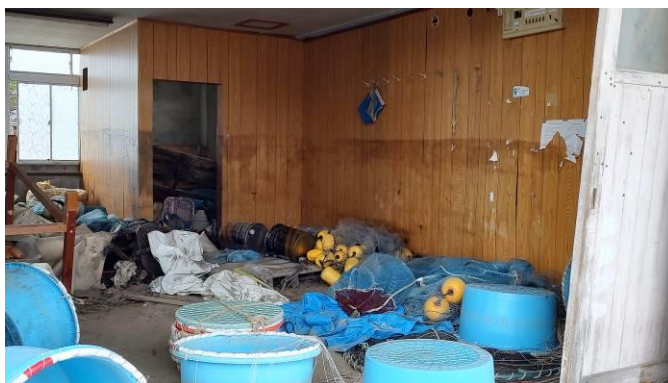
写真 20 屋内の浸水跡 (床上 130cm ほど)

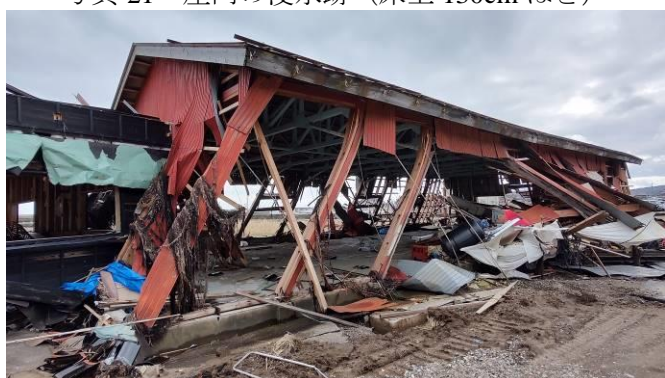
写真 23 漂流物衝突による S 造平屋の傾斜

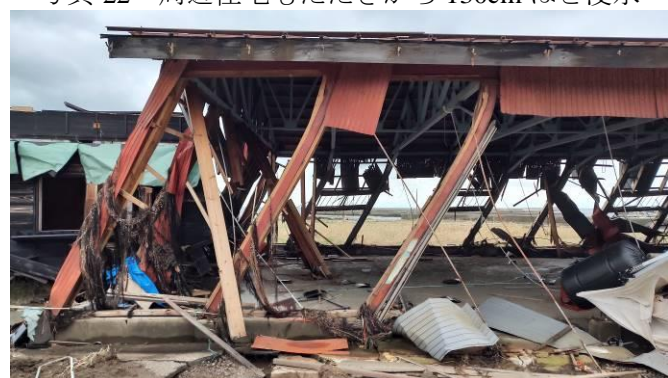
写真 24 漂流物衝突による S 造平屋の傾斜

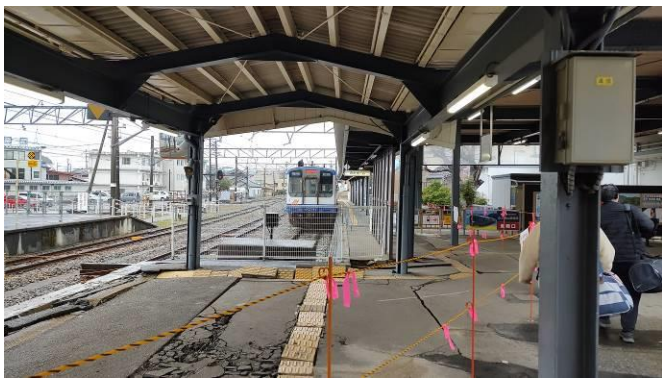
写真3 プラットホームの一部損壊

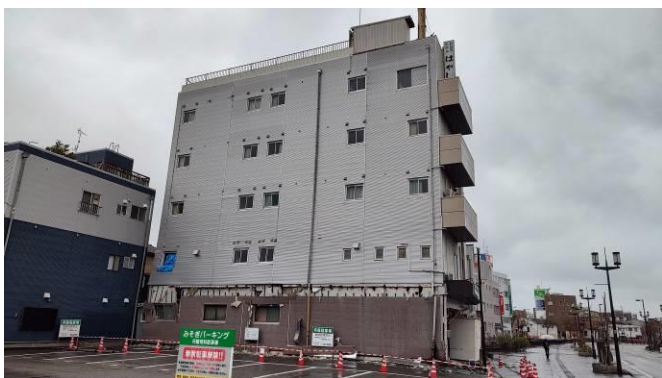
写真7 外装材脱落，基礎周り被害と建物傾斜

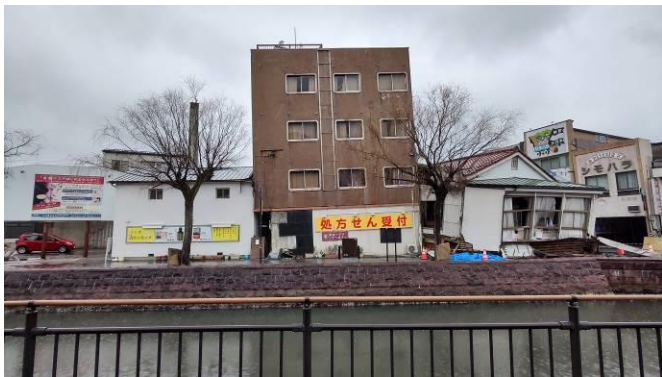
写真9 4階建てビルの傾斜と隣接建物への衝突

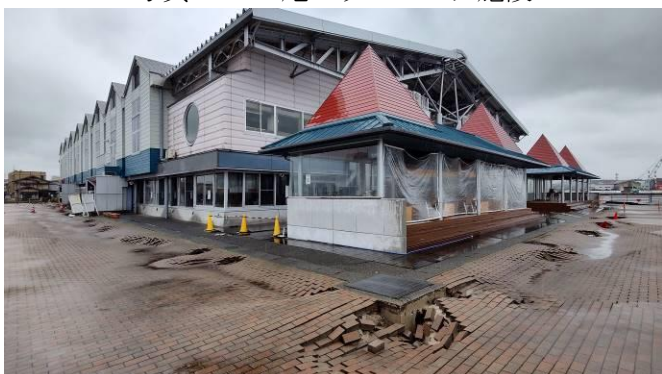
写真13 施設の海側外構部被害

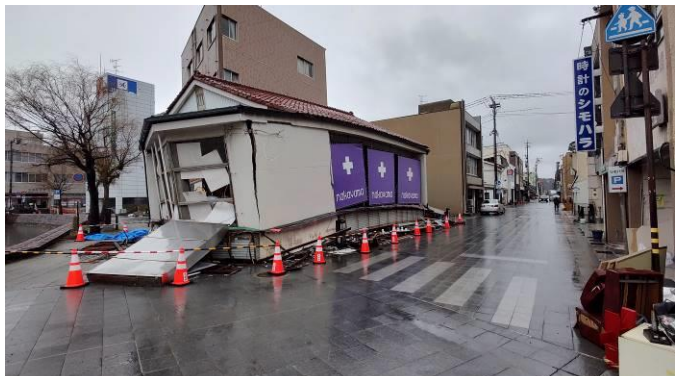
写真16 1層崩壊した店舗

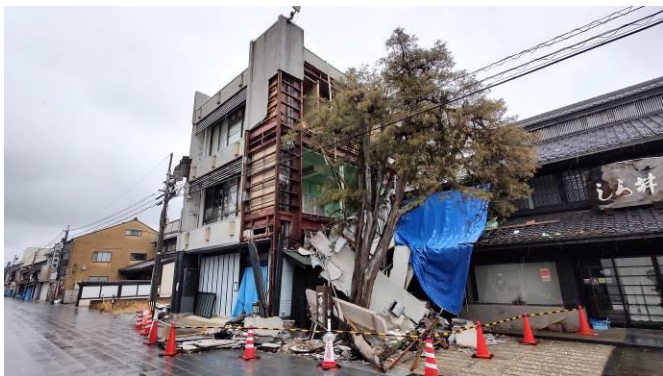
写真 17 S造建物外装材脱落

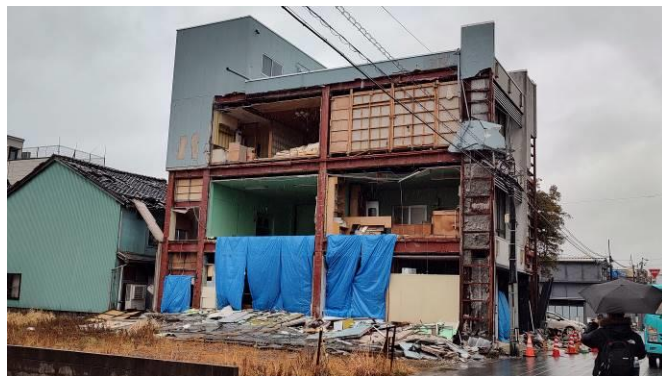
写真 17 S造建物外装材脱落

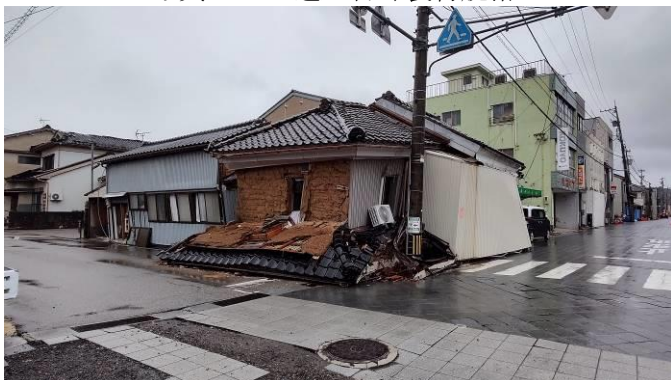
写真 19 土壁の建物被害

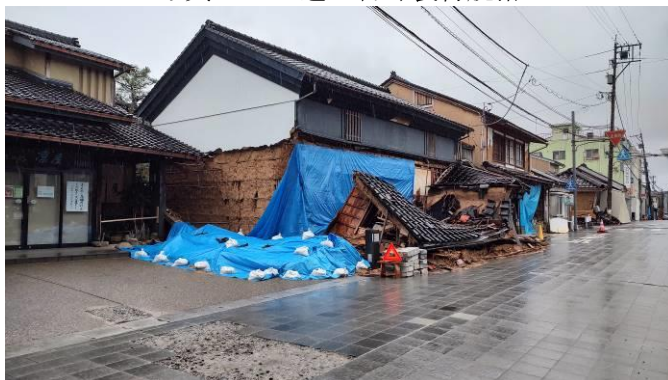
写真 20 土壁の建物被害

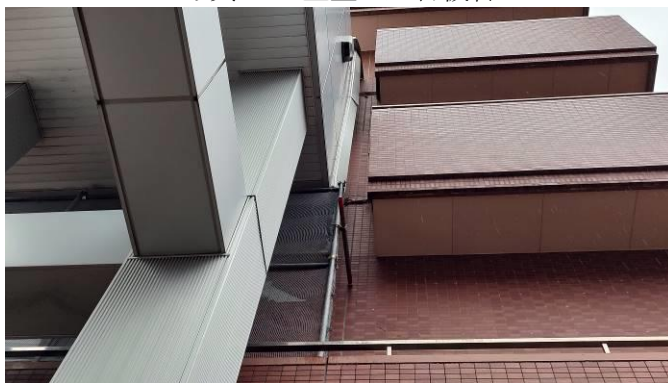
写真 22 連絡橋接続部の被害

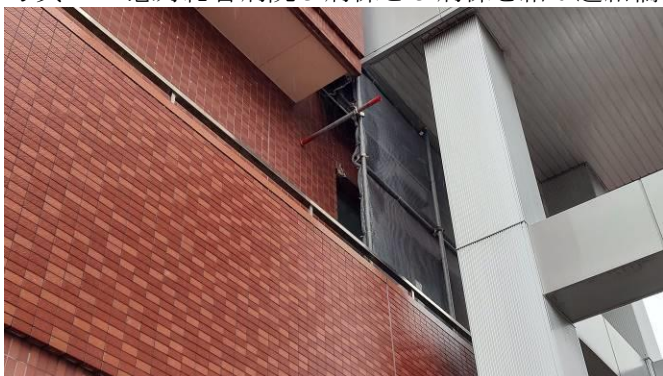
写真 23 連絡橋接続部の被害

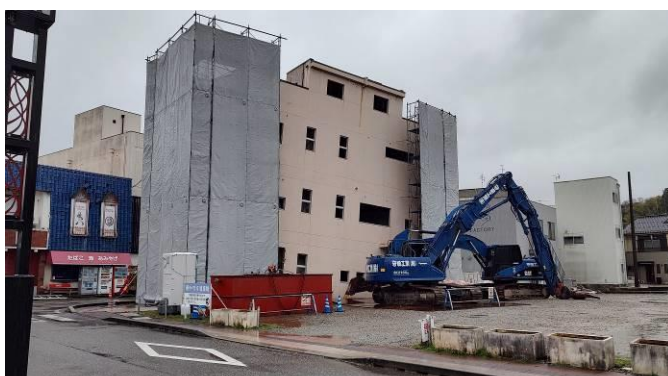
写真2 傾斜した建物（工事用足場が組まれていた）

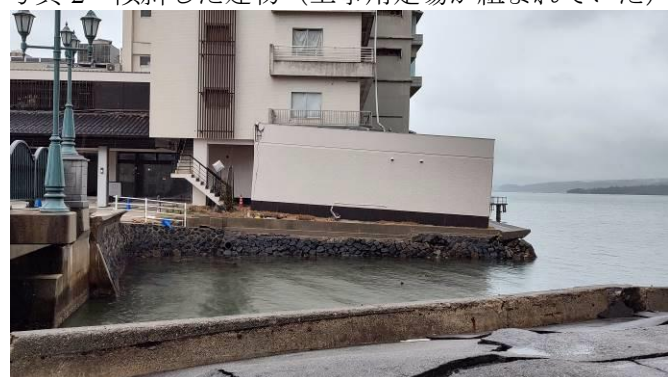
写真4 付帯構造部が海側に傾斜

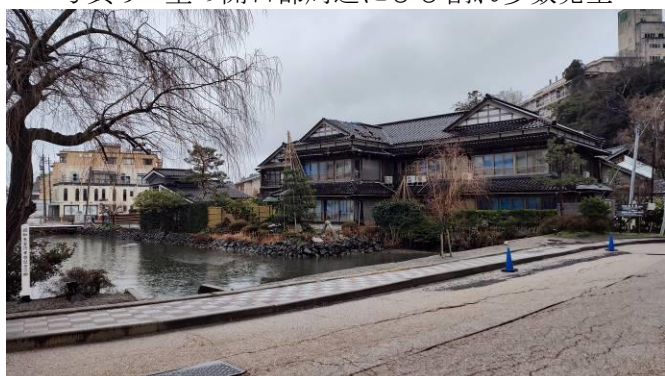
写真11 趣のある木造施設の被害

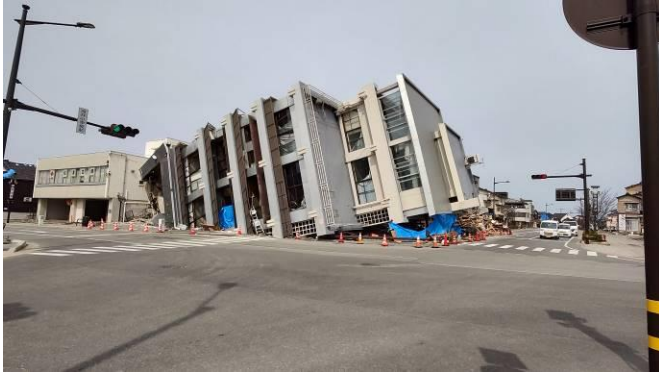
写真1 転倒したRC造ビル（1972年竣工）

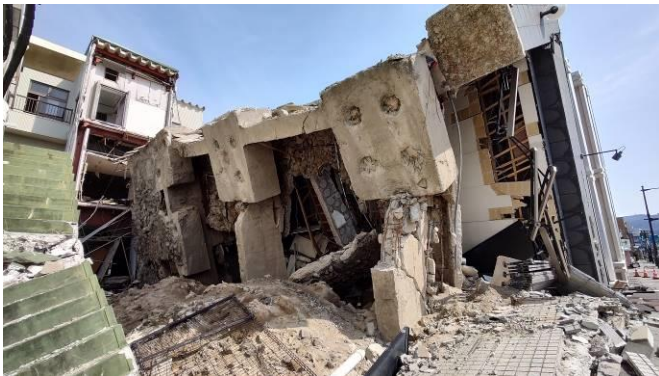
写真3 転倒したRC造ビルの基礎

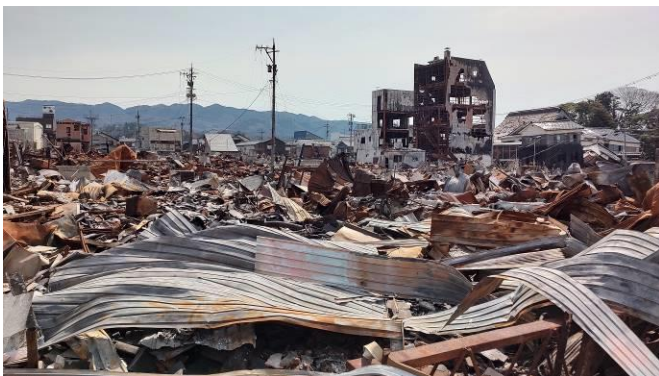
写真7 輪島朝市の火災跡

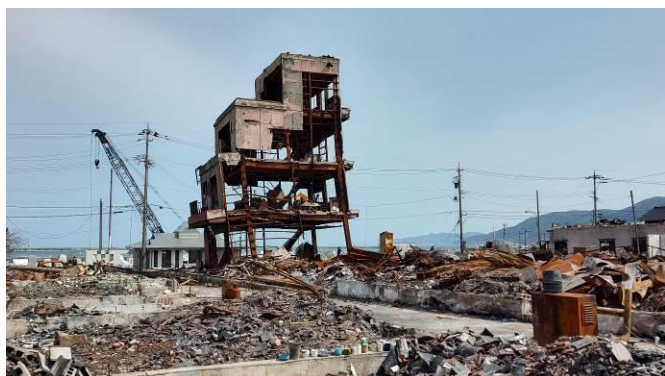
写真9 輪島朝市の火災跡

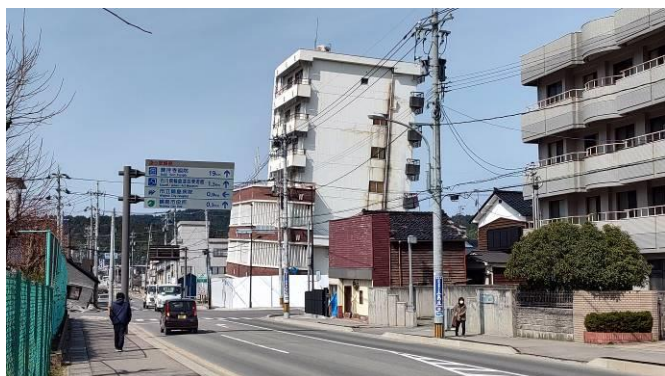
写真11 転倒まではいかないが傾斜したRC造

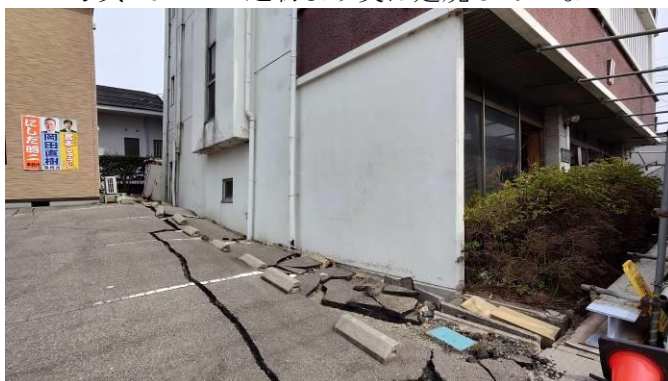
写真12 傾斜したRC造外構部の地盤変状

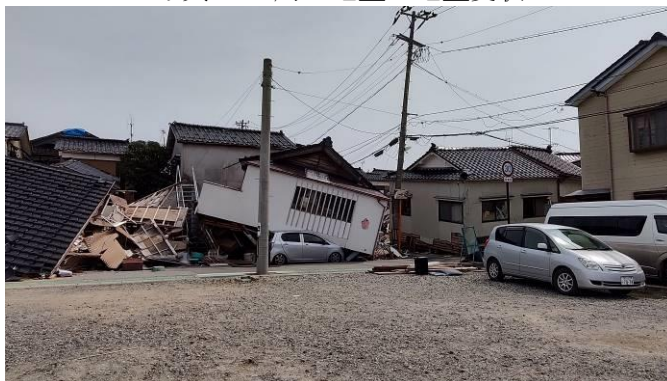
写真 22 河井町の木造住宅被害

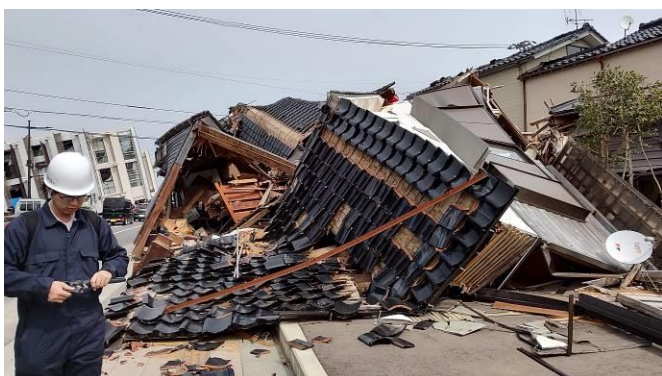
写真 23 歩道にはみ出た倒壊建物造

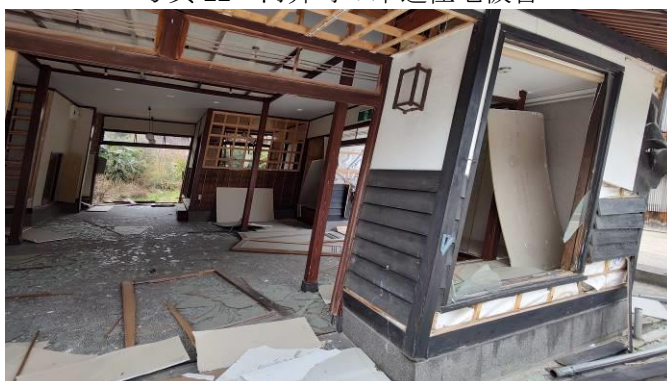
写真 24 傾斜した木造建物（ホールダウン金物なし）

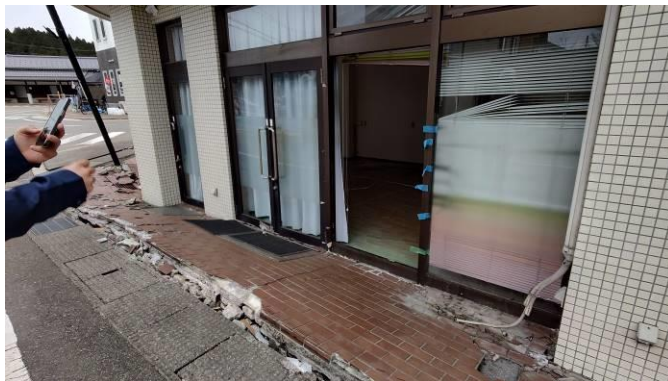
写真2 穴水駅前4階建ビルの基礎被害

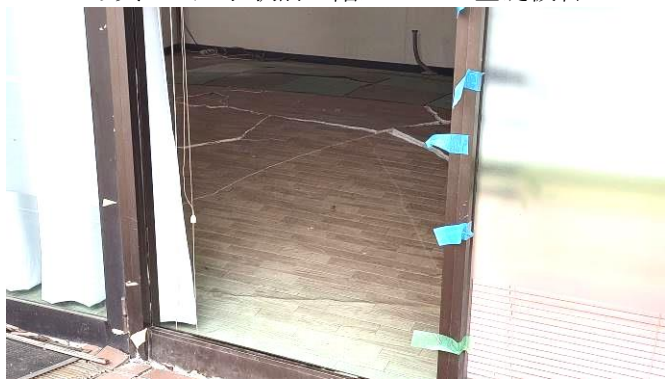
写真3 穴水駅前4階建ビルの基礎被害

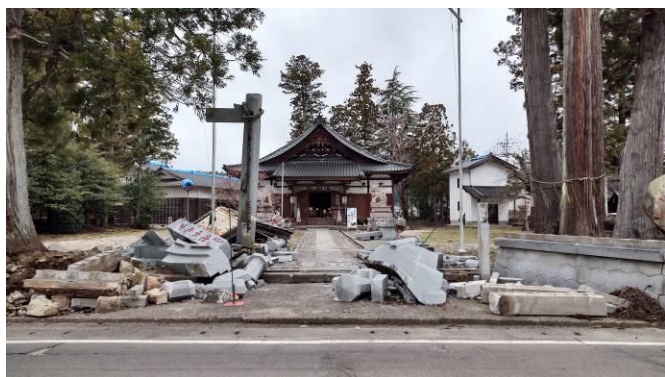
写真5 穴水大宮の鳥居被害

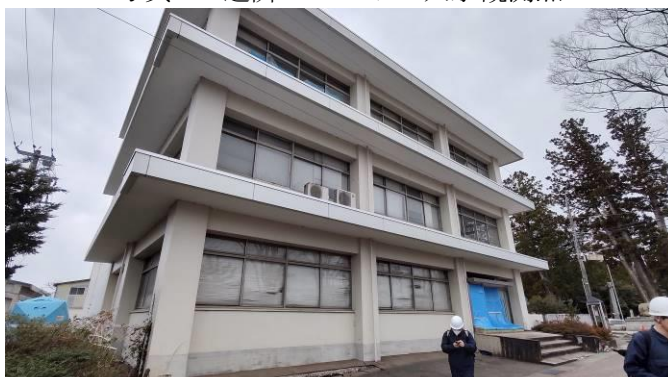
写真6 RC造3階建て地盤被害(穴水大宮前)

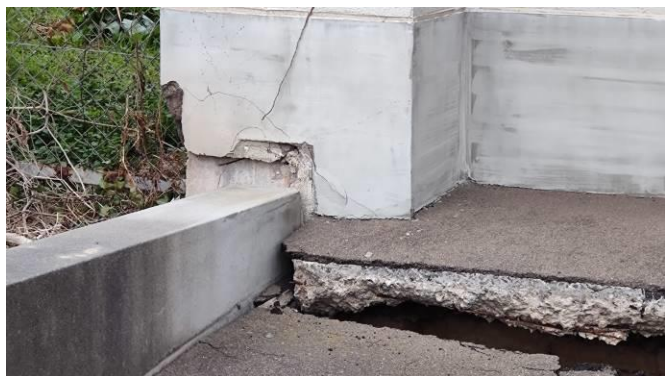
写真7 RC造3階建て地盤被害(穴水大宮前)
