令和元年（2019年）山形県沖の地震 被害調査速報

2019年6月20日1版

1. はじめに

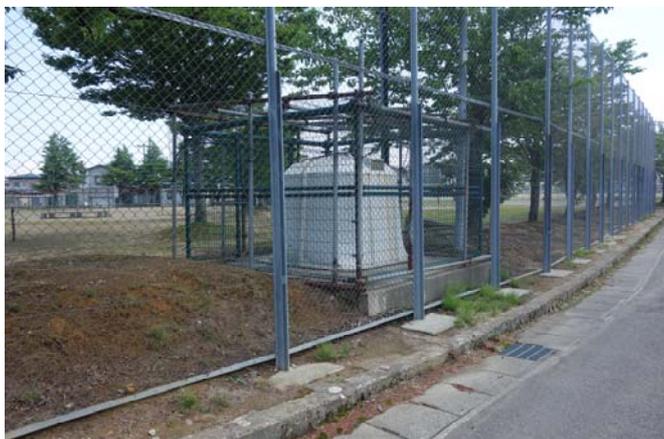
写真5 K-NET YMT003 鶴岡（鶴岡第一中学校）

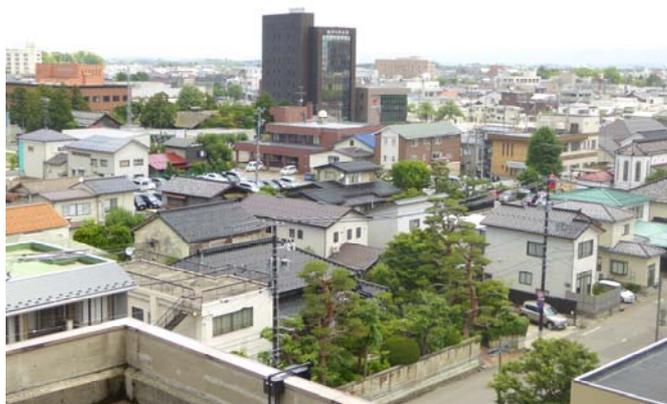
写真9 市役所から中心街を眺める（屋根にブルーシートのある住宅などは見られない）

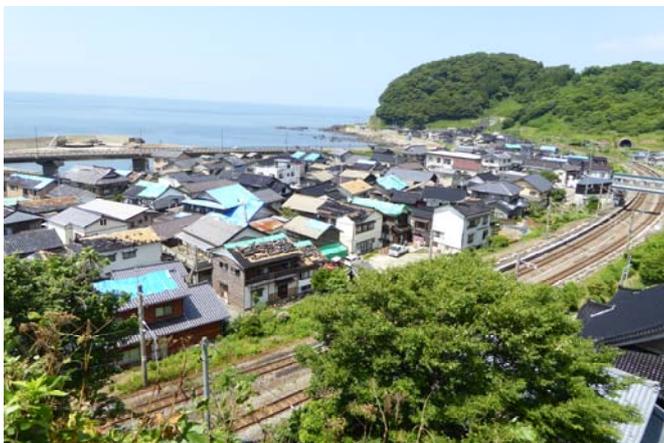
写真1 小岩川地区

震源からもっとも近い集落が小岩川地区であったと考えられる。小岩川地区は、海岸と山地が近接しており開けた平地の少ない地区である。津波注意報発表時には多くの住民が裏山（墓地となっている）に避難した模様。小岩川地区の（木造）住宅被害の多くが屋根瓦の被害であり、一部に、基礎のひび割れ、外壁の亀裂、浮き、剥落が屋根瓦被害と併せて生じている。

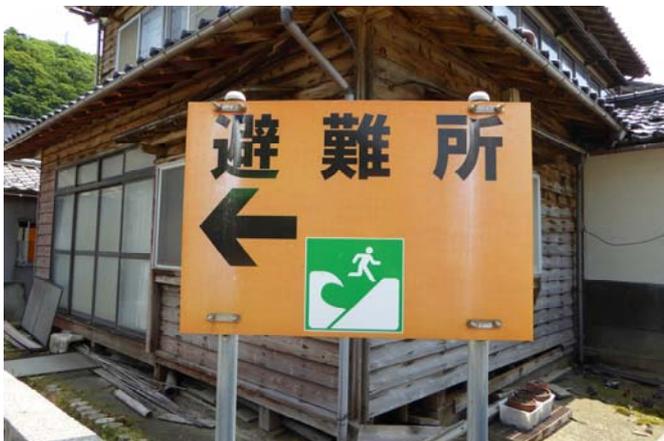
写真3 裏山（墓地）が津波避難所になっている

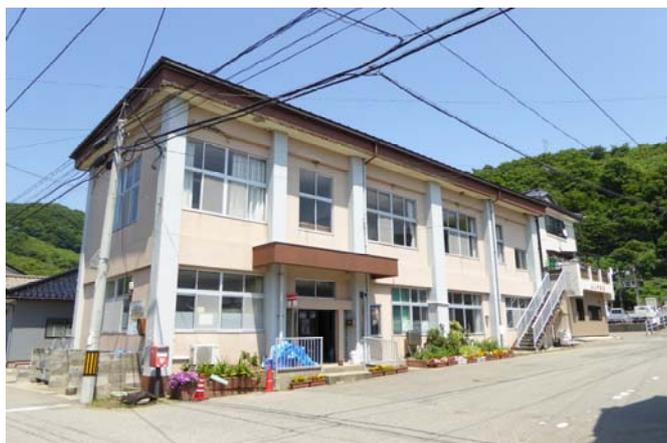
なお、RC 造建物における被害は、海岸近くのため飛来塩分等により鉄筋が腐食するなどの材料劣化が進んでいたところに振動が生じ、これまでの劣化損傷が拡大したように見えるものが殆どであった。特殊な事例として、無筋コンクリートの円筒水槽（直径約 1600mm、厚 70mm）が破断する被害が見られた。

写真 13 小岩川公民館／郵便局 (RC 造 2 階建)

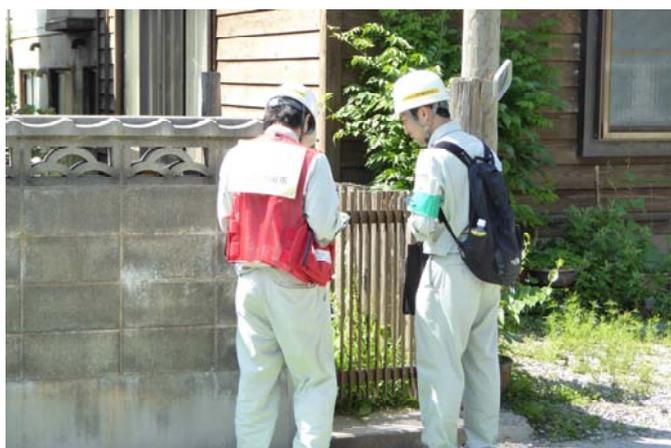
写真 21 応急危険度判定を実施中

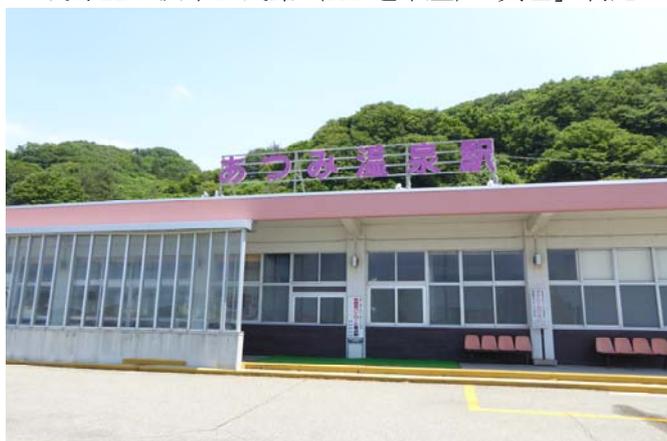
写真 24 あつみ温泉駅

小岩川地区より少し北上した大岩川地区、あつみ温泉駅周辺（K-NET YMT004 温海 周辺）は、屋根瓦被害が見られるものの小岩川地区よりは被害が少なく、今回の地震は極めて限定的な範囲に被害をもたらしたものと考えられる。

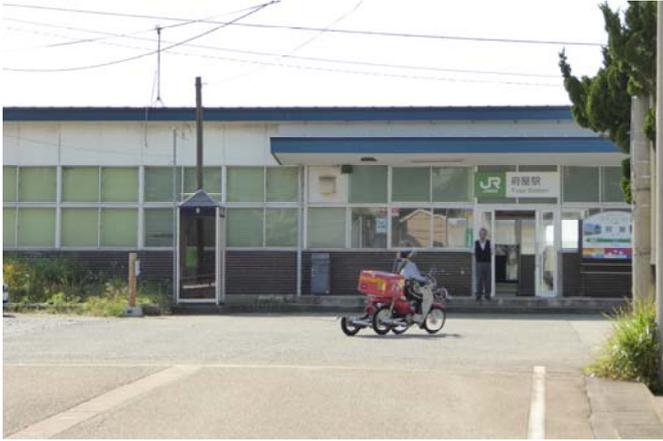
写真1 府屋駅

府屋地区は大川の流域などやや開けた土地に住宅が建てられており、小岩川地区と比較すると直ぐに裏山が迫るような状態ではない。(木造)住宅被害の多くが、比較的築年数の経つ建物における屋根瓦の被害であり、一部に、基礎のひび割れ、外壁の亀裂、浮き、剥落が生じている。
