# 令和6年（2024年）能登半島地震 被害調査メモ

2024年2月27日  
追補 2024年3月21日

## 4. 調査結果概要

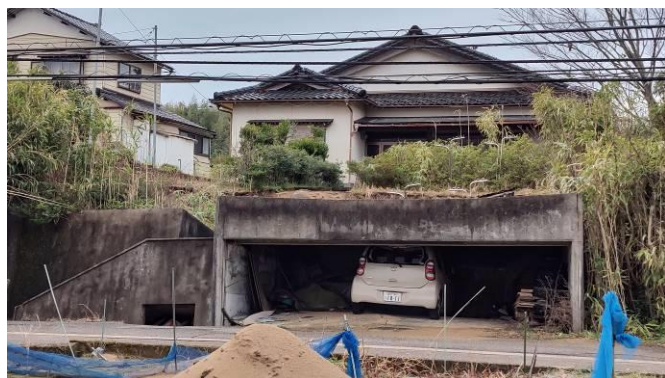
写真5 車庫の沈下

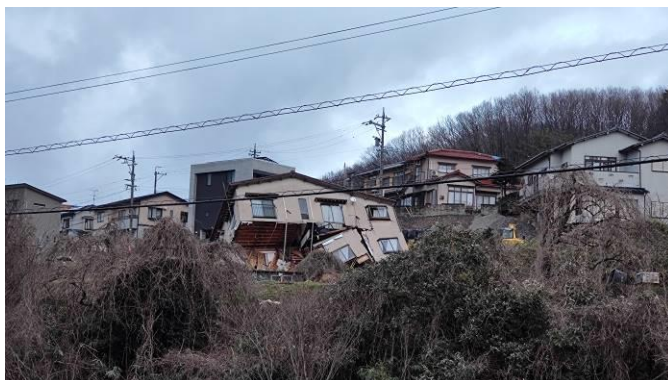
写真2 まだ数棟未解体のまま放置されていた

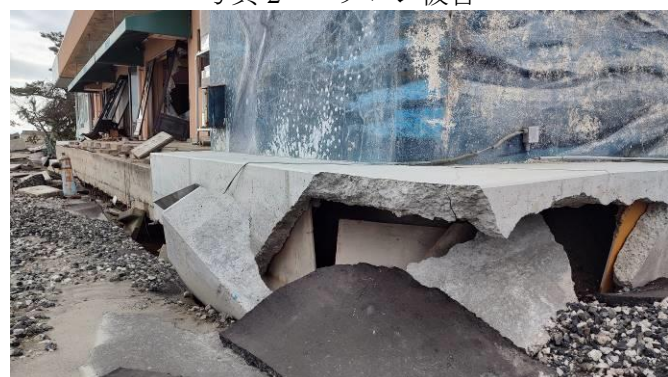
写真4 基礎の露出

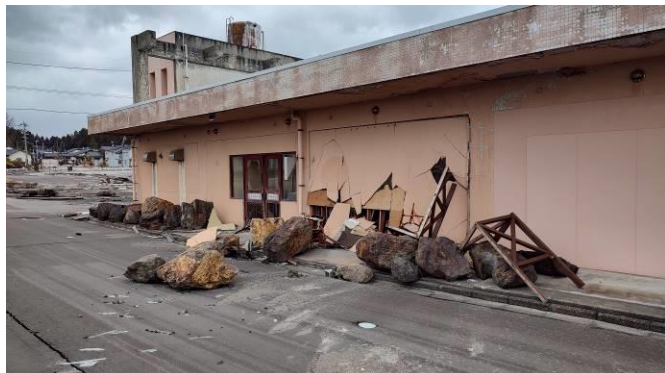
写真11 建物周囲の巨石は被災前から設置

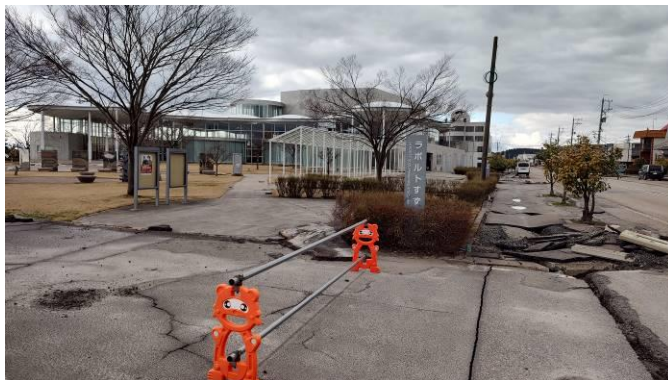
写真12 周辺地盤の被害

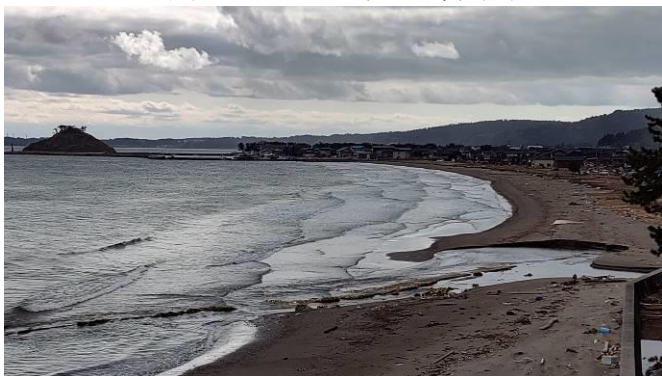
写真9 鵜飼漁港方面／一部崩落した見附島

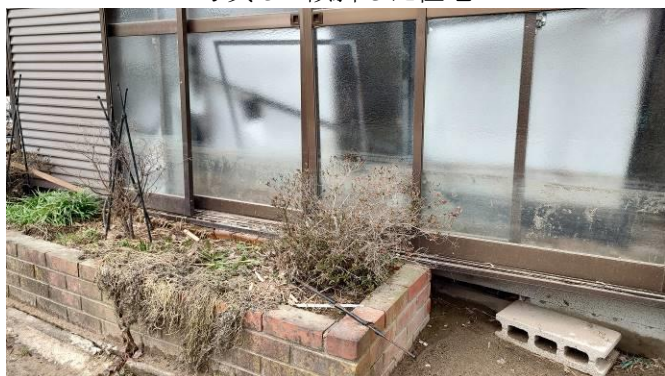
写真5 鵜飼川を挟んで内陸側の浸水跡 (80cm程度)

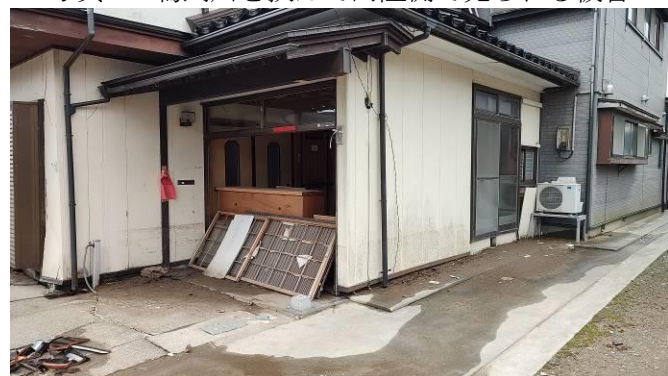
写真6 鵜飼川を挟んで内陸側の浸水跡

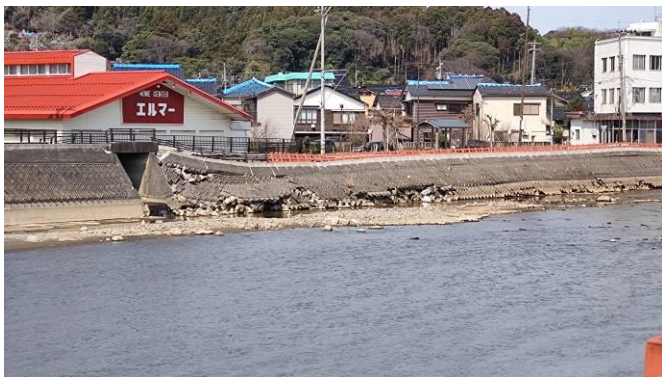
写真 21 護岸被害
