平成 28 年（2016 年）熊本地震 被害調査速報（Ver.0.1）

2016 年 5 月 8 日版

1. 調査目的

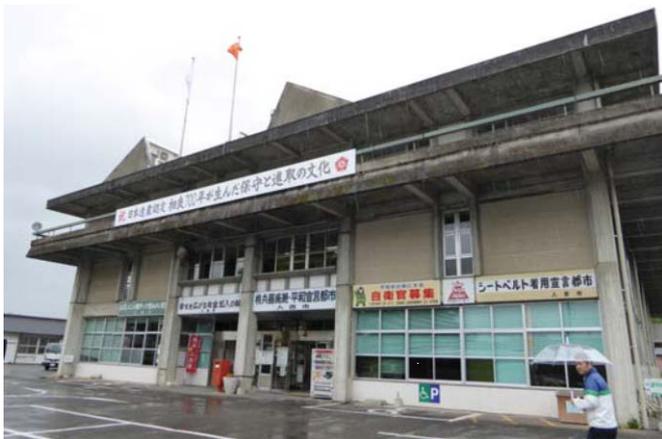
被害状況：耐震壁に0.2mm以下のひび割れが見られるが，柱 (500×600)，梁に目立った損傷は見られない。付帯平屋との接続部にあたる梁端に一部欠けが見られた。簡易的に外構面桁行方向で被災度区分判定を実施したところR=96.7>95より「軽微」と判定される。なお，現本庁舎が建っている城跡一帯は国の史跡に指定され，「人吉城跡保存管理計画」において「移転」を前提とした整備が進められており，耐震補強や当該地内での建替えができない状況であった。

写真1 人吉市本庁舎正面 (西面)

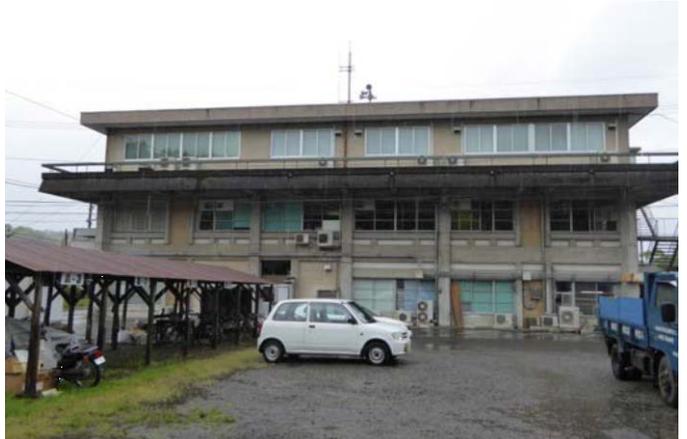
写真2 人吉市本庁舎 (東面)

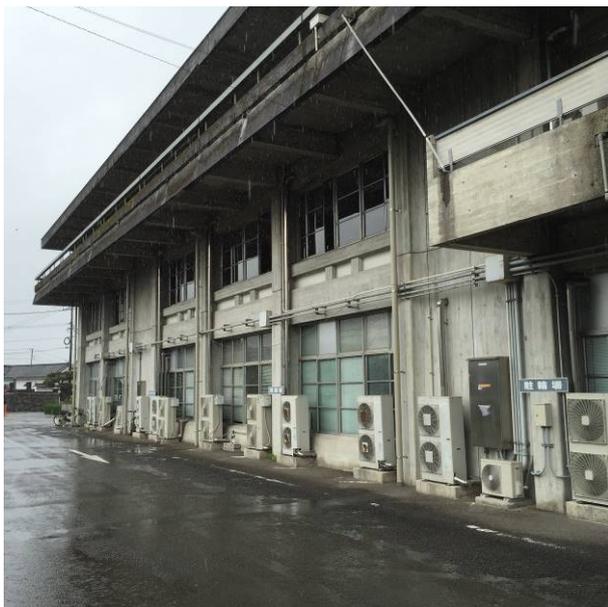
写真3 人吉市本庁舎 (南面)

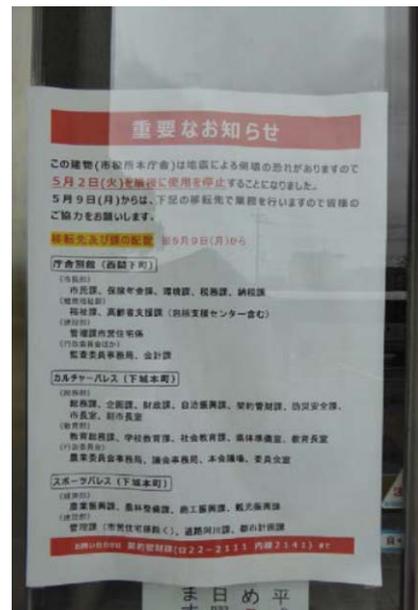
写真4 人吉市庁舎5月2日で使用停止に

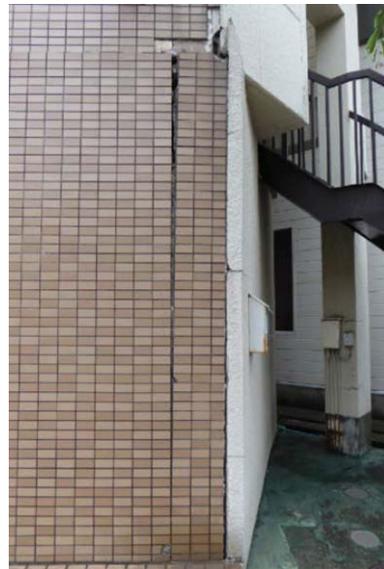
被害状況：鉄骨造3階建。ALCパネルの取り付け部に亀裂。外壁パネルが脱落しそうに傾斜。

写真4 外壁パネルが脱落しそう

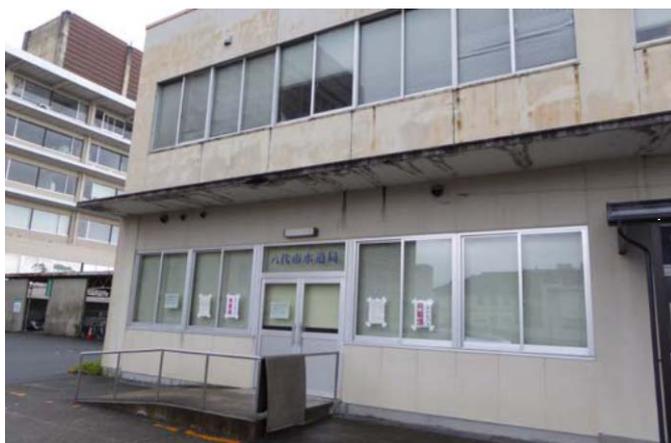
写真6 市庁舎北側に水道局の建物（使用禁止）

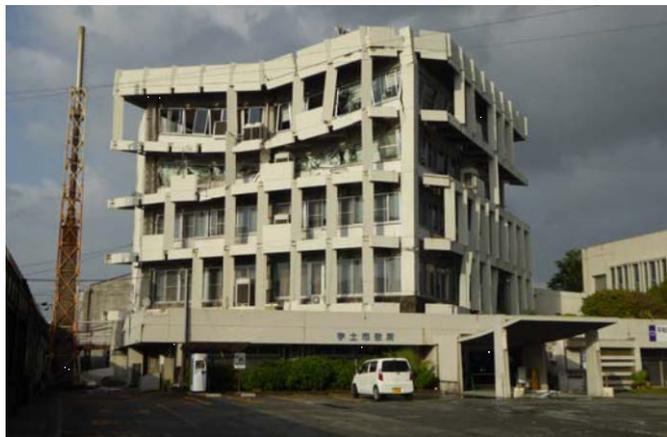
被害状況：敷地全体が立ち入り禁止。市役所本館の4階部分が層崩壊。アウトフレームの意匠により耐震補強は難しいと判断され、別敷地に新庁舎を建設する方向で検討が進められていた段階だった。

写真1 市庁舎（南西構面）

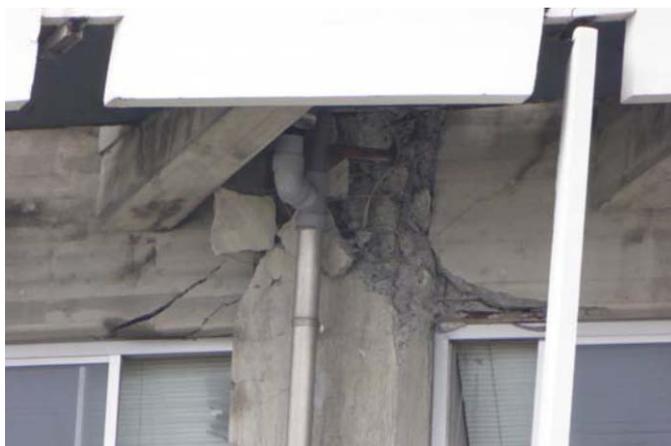
写真8 4階柱梁接合部被害

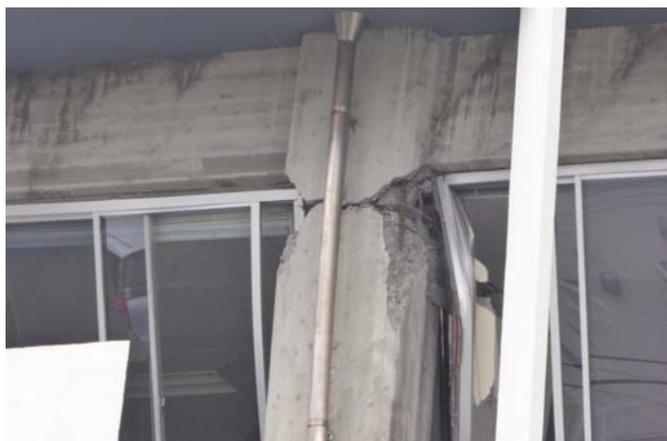
写真9 5階柱頭被害

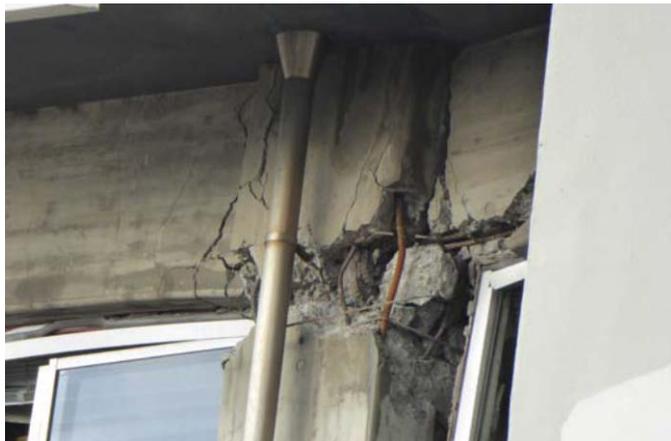
写真10 5階柱頭被害

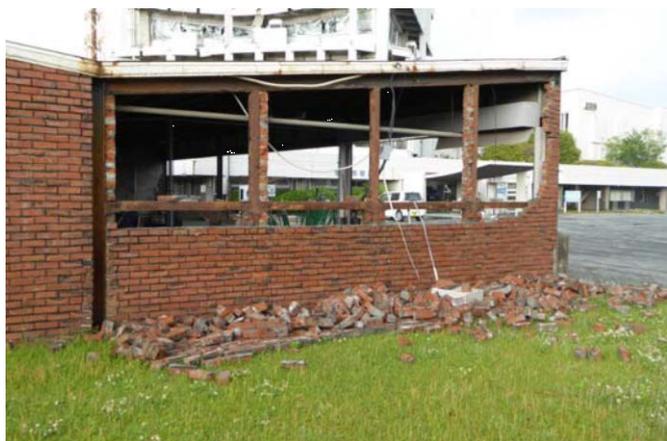
写真11 組積造倉庫の面外転倒・傾斜被害

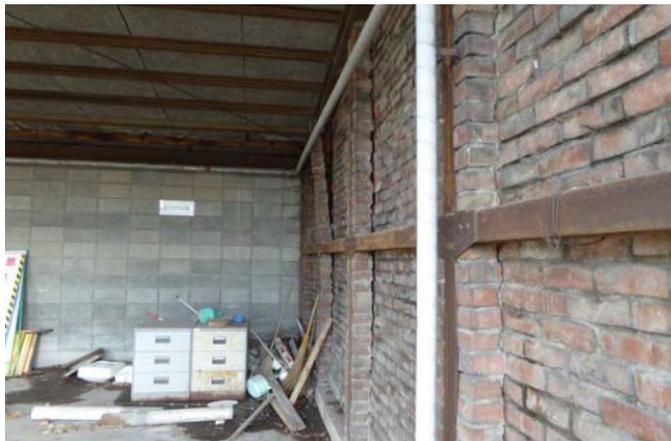
写真12 組積造倉庫の面外転倒・傾斜被害

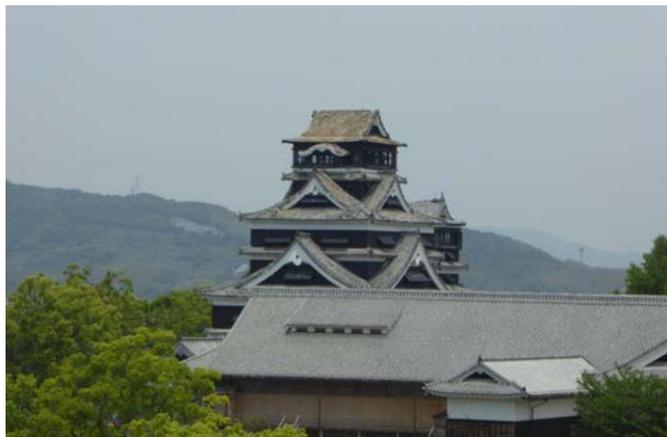
写真1 天守閣の瓦落下

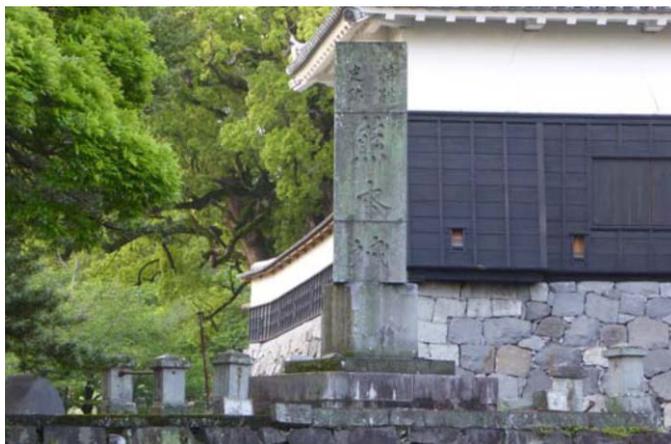
写真2 石塔のずれ回転

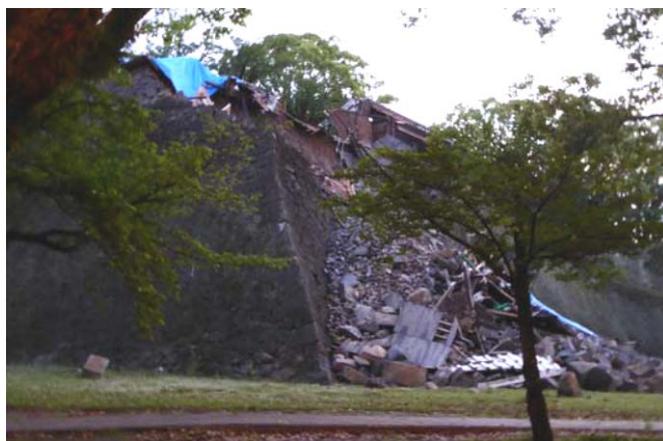
写真4 石垣の崩落

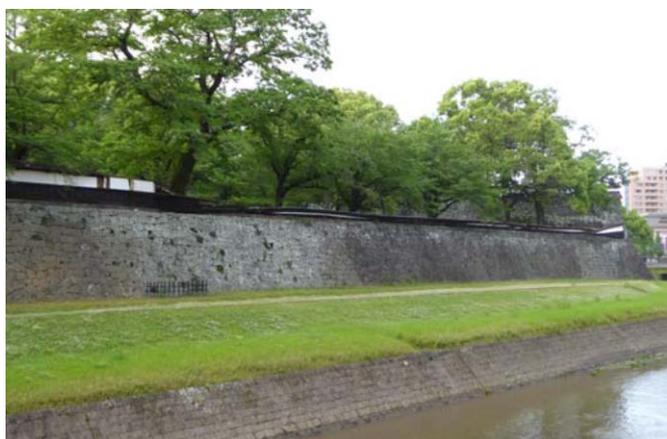
写真5 竹の丸の塀が一部倒壊

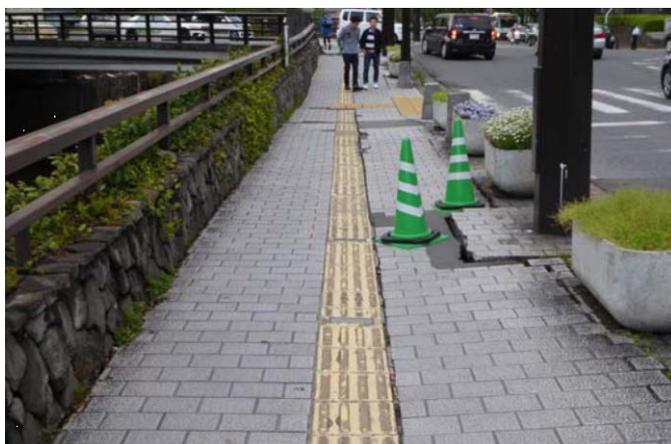
写真6 お壕沿いの歩道に変状

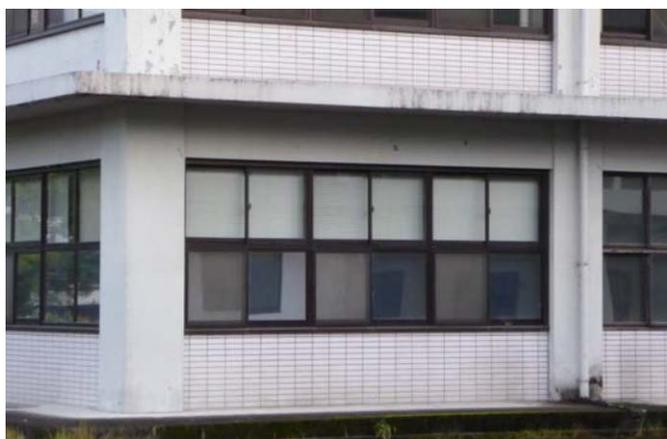
写真3 1号館1階北側構面（損傷見当たらない）

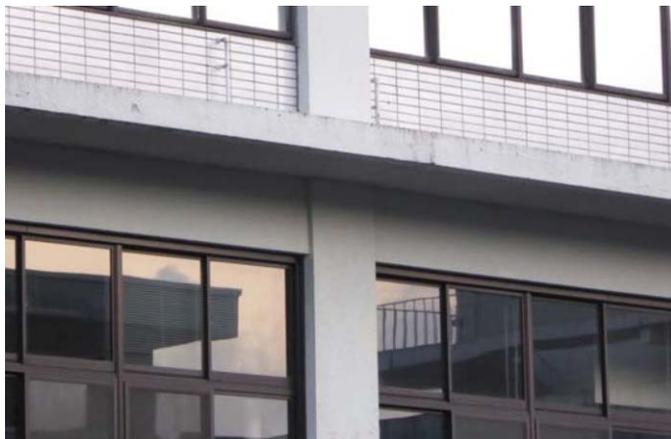
被害状況：連絡通路の取り合い部で亀裂が見られた。1号館単体では躯体に目立った構造被害は見られなかった。現在は，老朽化と熊本城地区の観光促進のため移転を迫られたことにより地震前から使用されておらず，熊本駅前に新合同庁舎が建設され供用されている。

写真4 柱・梁部材に被害が見当たらない

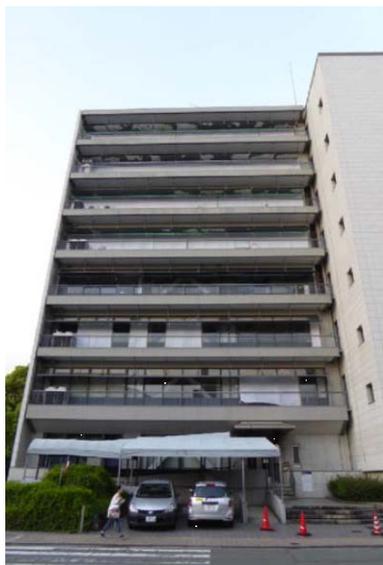
被害状況：8～11階建の一部のビルで上層階のガラス破損被害，タイルの一部剥落が見られる程度である。建物基礎・地盤周りに多少の変状が見られる。

写真1 Nビル
(ガラス被害)

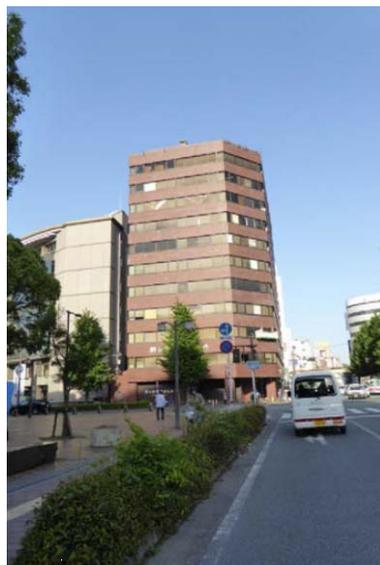
写真2 Aビル
(ガラス被害)

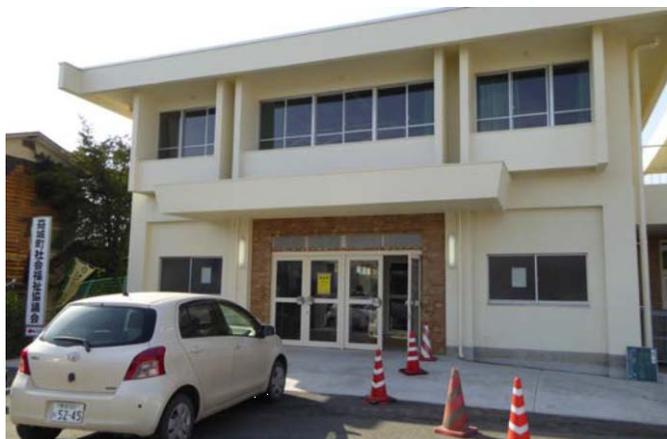
写真3 社会福祉協議会事務所（黄色判定）

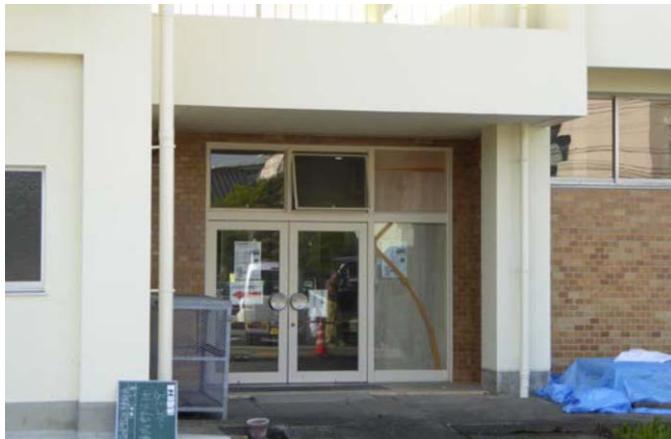
写真4 公民館と福祉事務所の連絡通路ガラス割れ

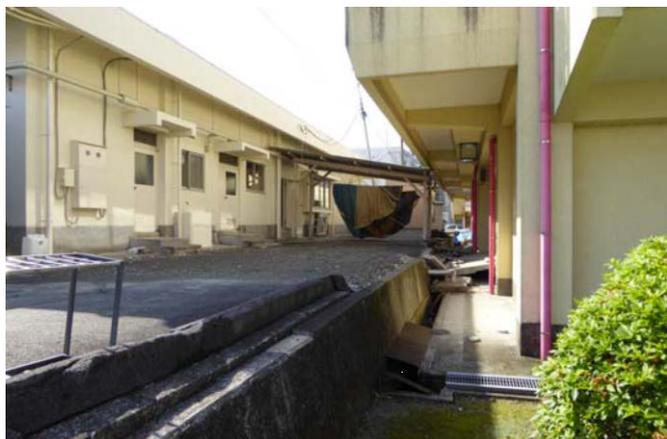
被害状況：躯体には目立った損傷が見られない。盛土擁壁の部分崩壊および基礎周りの地盤に亀裂が見られた。

写真5 盛土擁壁の倒壊（左：公民館，右：体育館）

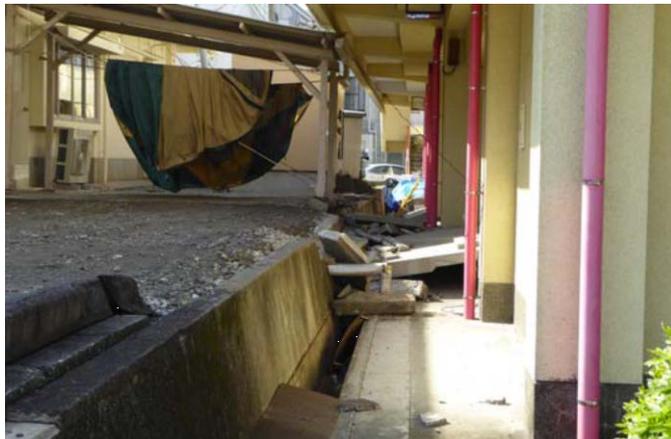
写真6 盛土擁壁の倒壊（左：公民館，右：体育館）

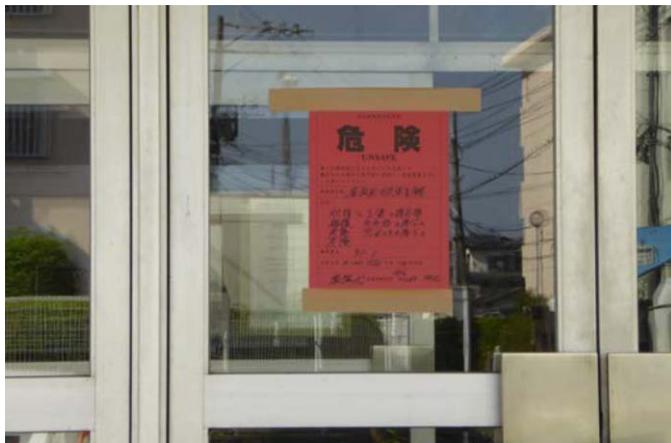
写真2 応急危険度判定済み（赤紙）

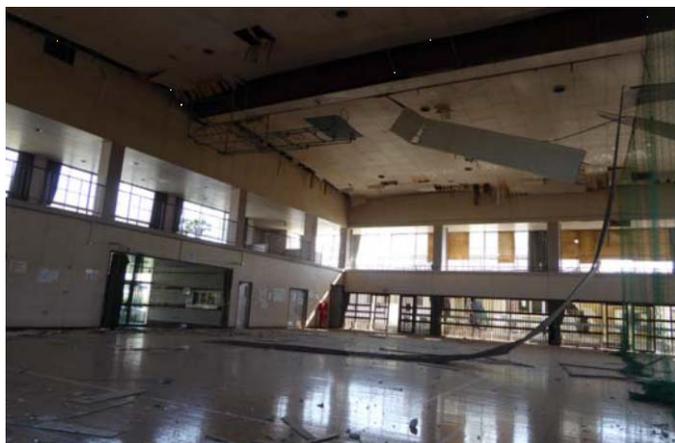
被害状況：公民館の西側に隣接している。天井落下，ガラス破損，基礎周りの地盤変状が見られた。柱（500×700）は仕上げ材の一部剥落がみられるものの構造的に目立った損傷は見られない。

写真3 天井材落下被害

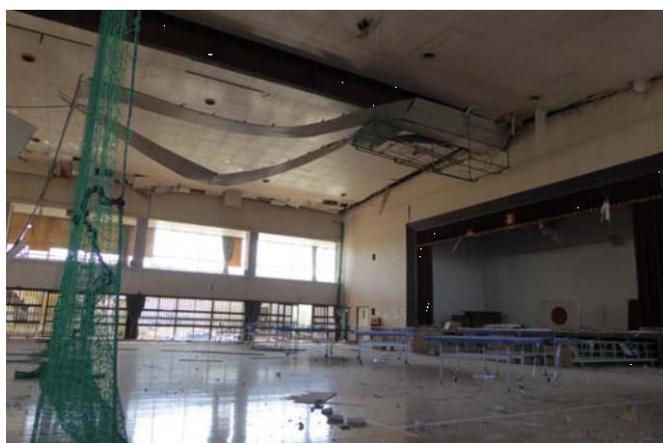
写真4 天井材落下被害

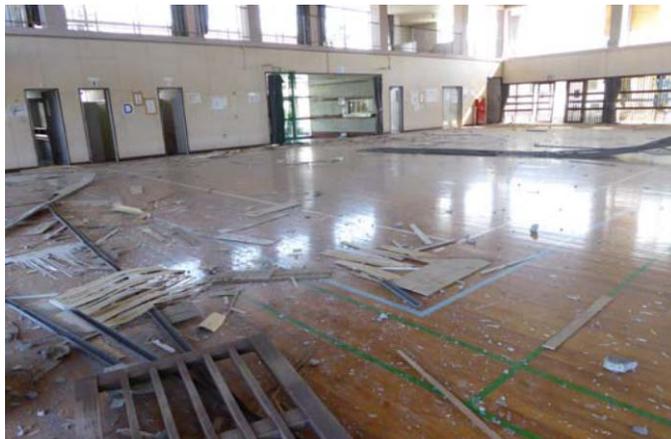
写真6 天井材落下被害

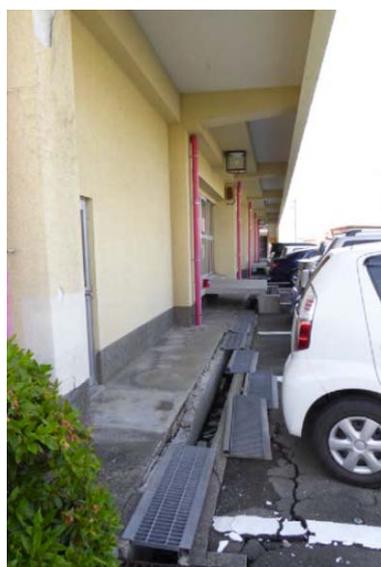
写真8 基礎周りグレーチングのはずれ

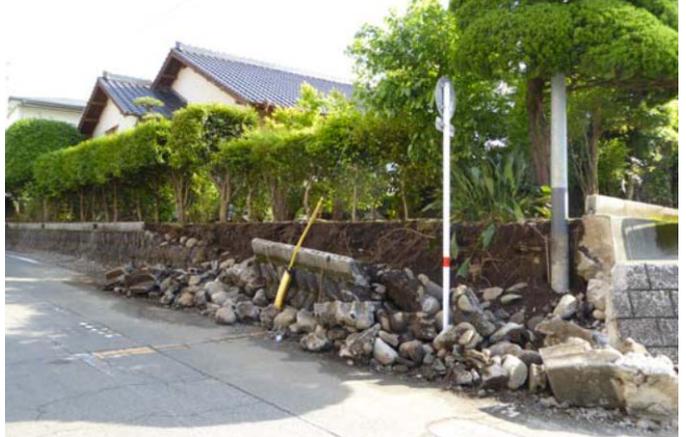
被害状況：丘陵地にあるためほとんどの敷地が谷川に盛土を擁しており、盛土擁壁の部分崩壊が各所で見られた。木造家屋では崩壊・一部崩壊・屋根瓦落下しているものが多数みられた。RC造壁式集合住宅では躯体には損傷がみられないが、躯体と地盤との間に大きな亀裂（主に東西方向で数十cmの相対変位）が生じており幾らかの入力損失があったものと思われる。

写真2 擁壁の崩落被害

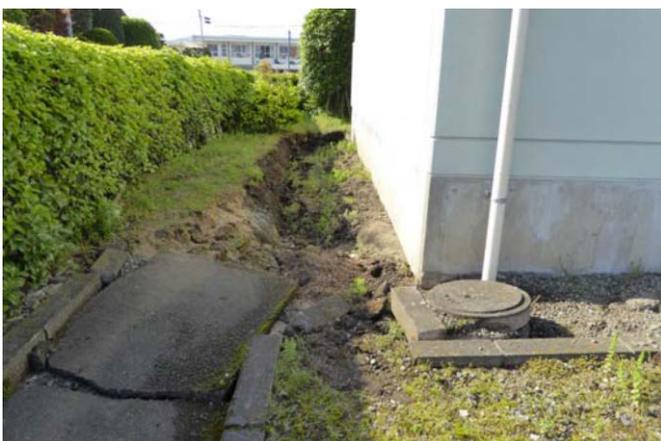
写真5 東側地盤と建物のずれ

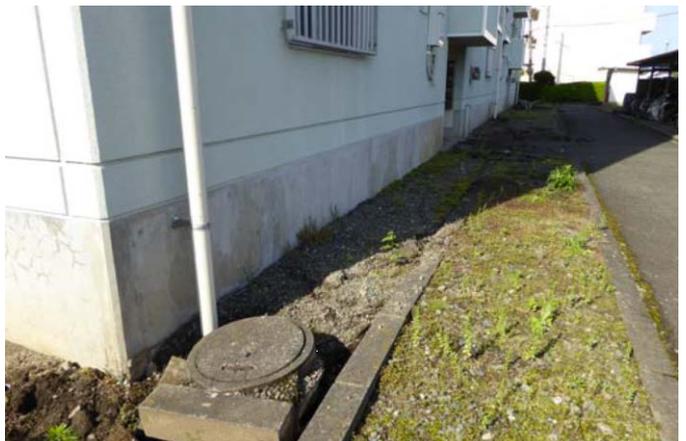
写真6 団地北側の基礎周り

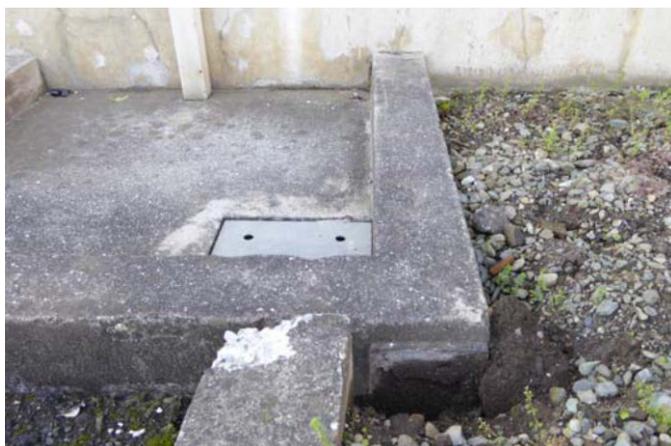
写真8 入口縁石のずれ

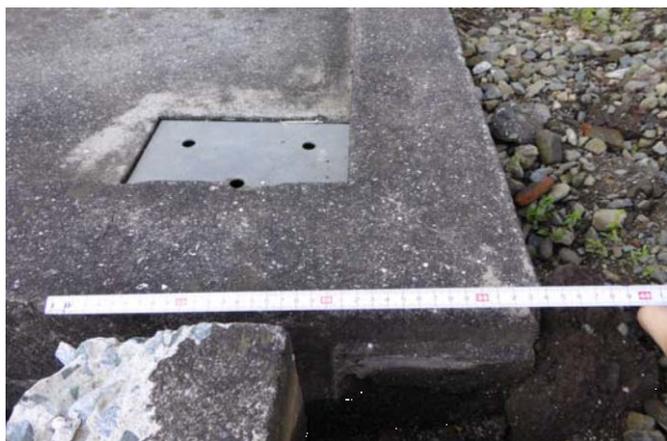
写真9 少なくとも 20cm ずれている

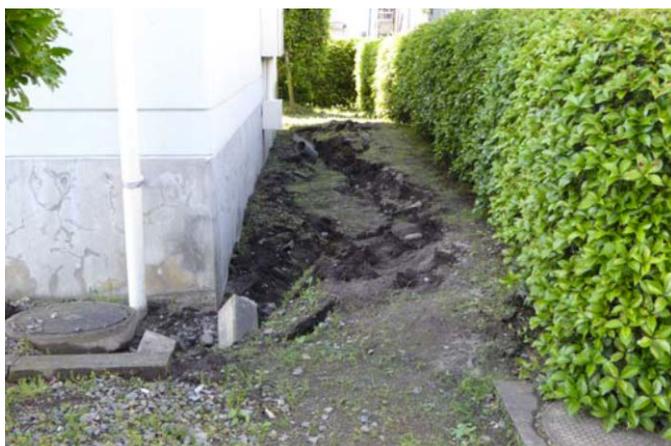
写真10 建物西側地盤の状況

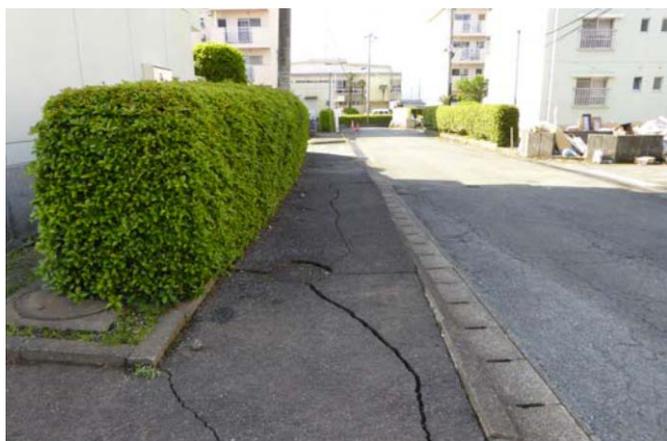
写真11 建物西側歩道の様子

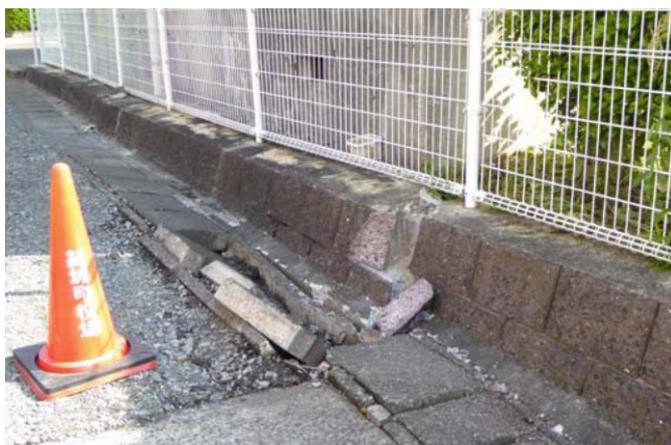
写真12 団地の盛土擁壁部のずれ

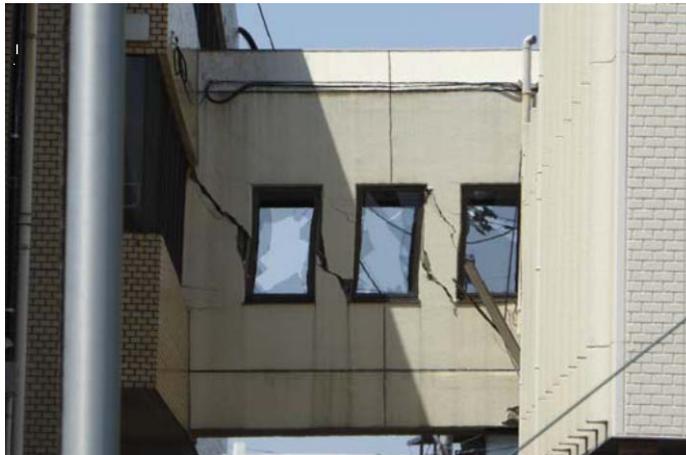
被害状況：渡り廊下に被害が見られた。補強用の外付けフレームと建物とをつなぐ短スパン梁にせん断ひび割れが見られた。自治体設置の震度計が1階ロビーにあり，4/14と4/16の地震で震度7を2回記録した。

写真2 渡り廊下部分の被害

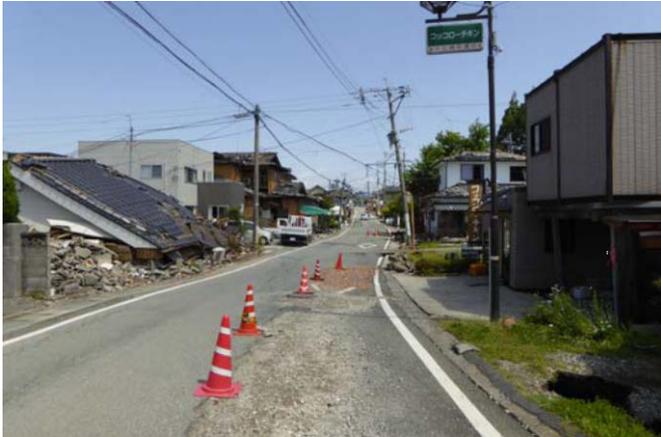
被害状況：大きい通り沿いの建物は倒壊しているもの、一部損壊しているものが混在している状態。一方、大きな通りから中の街区に入ると木造家屋は壊滅的な被害。ただし、街区内部においても RC 造 2 階建 K 医院病院は上部構造には目立った被害が見られず応急危険度判定で緑判定であった。盛土の擁壁が頑丈に作られており擁壁の崩落・損壊等は見られなかったが、擁壁のない山側の基礎周りにおける地盤変状が大きかった。

写真 1 大きい通り沿いの被害状況

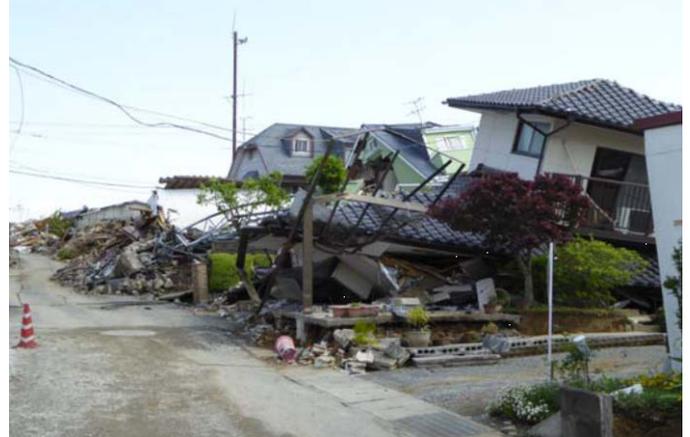
写真 2 街区内部の被害状況

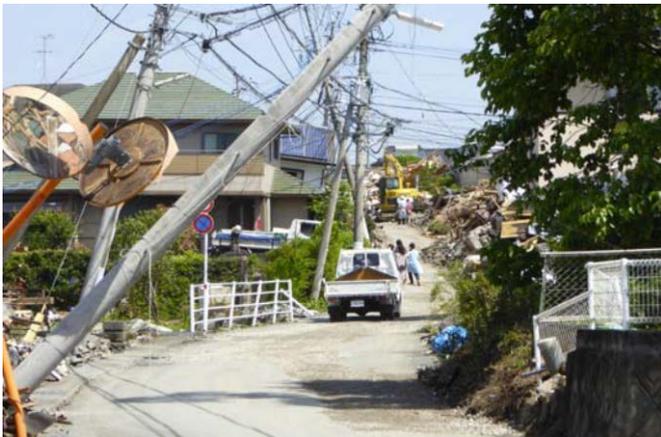
写真 3 電柱が大きく傾く

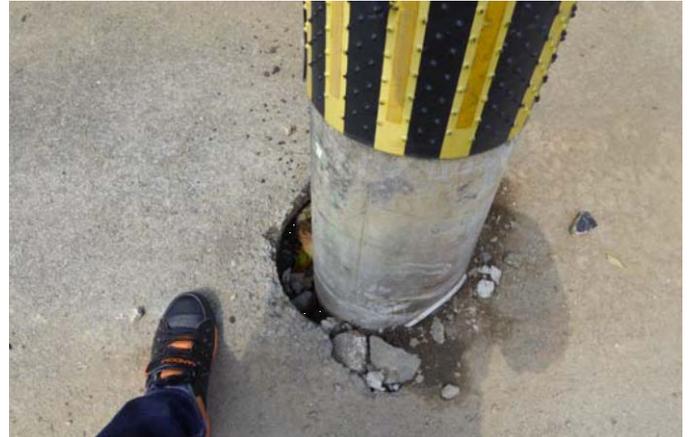
写真 4 電柱とアスファルト間のずれ

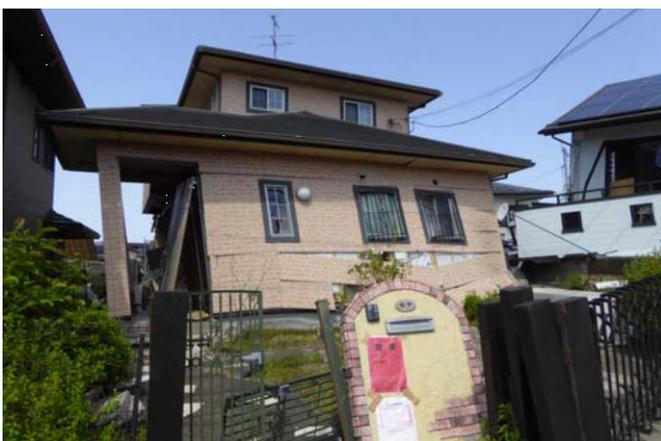
写真 5 比較的新しい住宅も倒壊

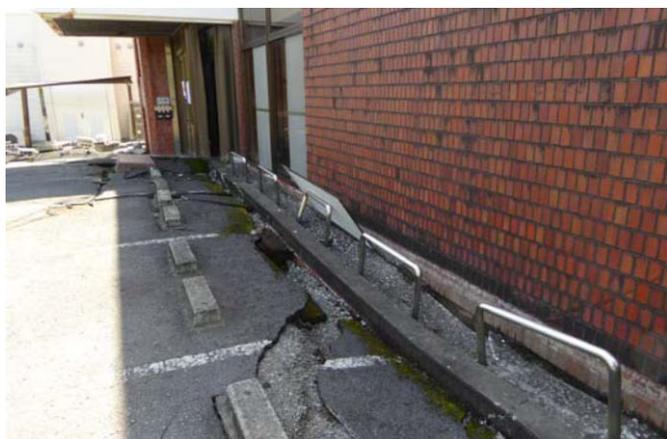
被害状況：上部構造には目立った被害が見られず応急危険度判定で緑判定であった。盛土の擁壁が頑丈に作られており擁壁の崩落・損壊等は見られなかったが、擁壁のない山側の基礎周りにおける地盤変状が大きかった。

写真3 建物基礎周りの地盤変状

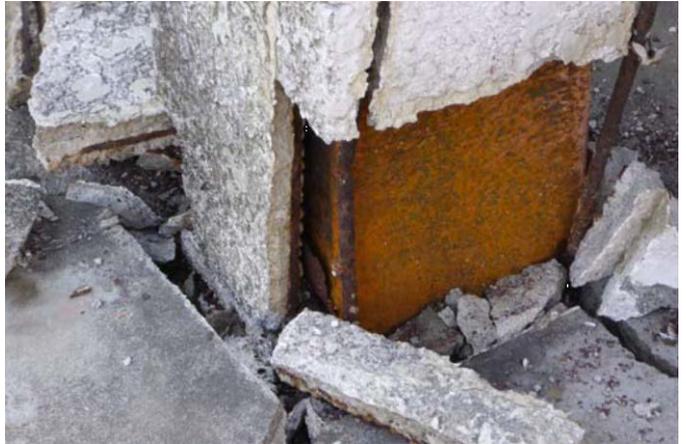
被害状況：宮園地区南端の秋津川沿いに建つ集合住宅。1 層の柱（角型鋼管 175×175+モルタル外装）が東西方向に 7.2°（約 1/8）傾斜。

写真 2 1 階柱脚の様子

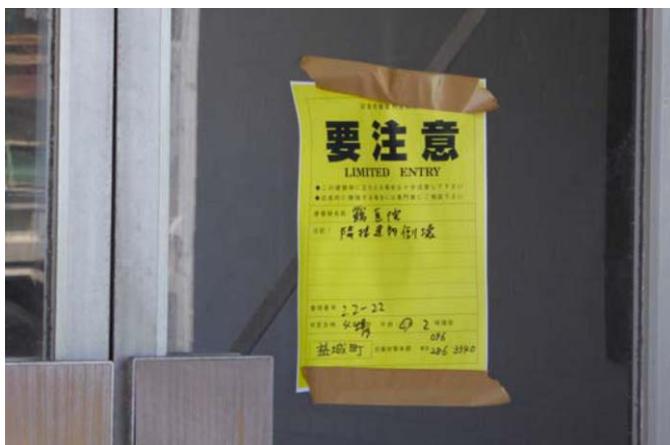
被害状況：1階柱（550×550）にはひび割れなど見られなかった。腰壁部分にわずかにひび割れが見られた程度。ガラスブロックにも被害なし。応急危険度判定で「要注意」となっているのは、隣接する住宅に倒壊の恐れがあるため。

写真2 応急危険度判定済み（隣家倒壊の危険性で黄）

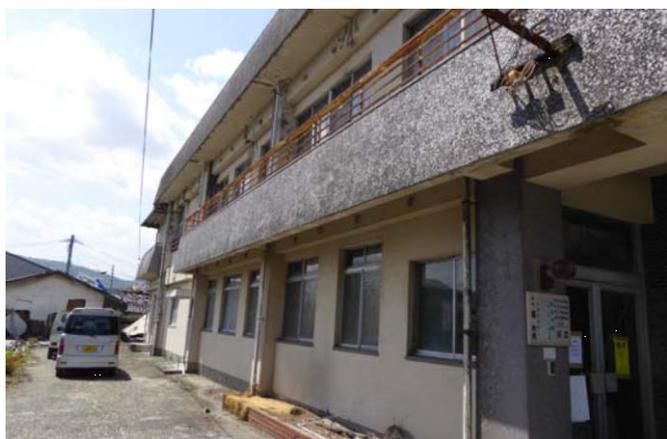
写真3 構造的被害は見られなかった。

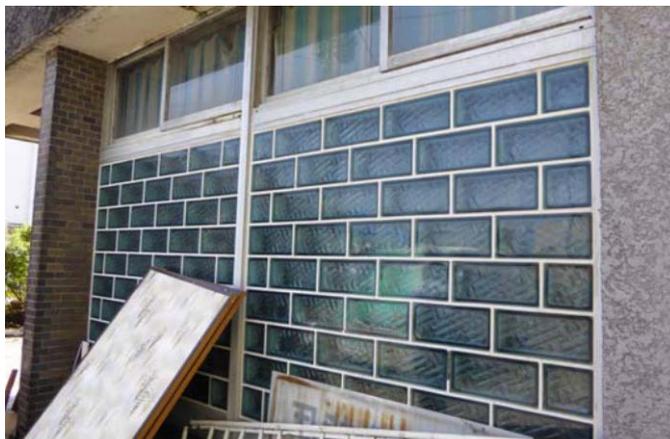
写真4 ガラスブロック被害なし

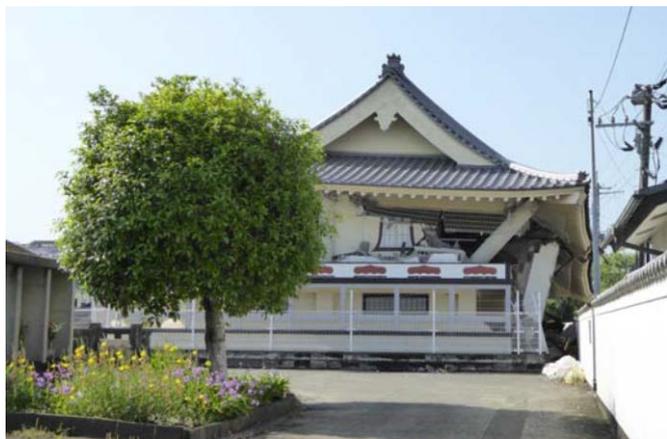
被害状況：納骨堂，墓石など，東から西にむかって傾斜・転倒しているものが多い。

写真1 東から西にむかって転倒

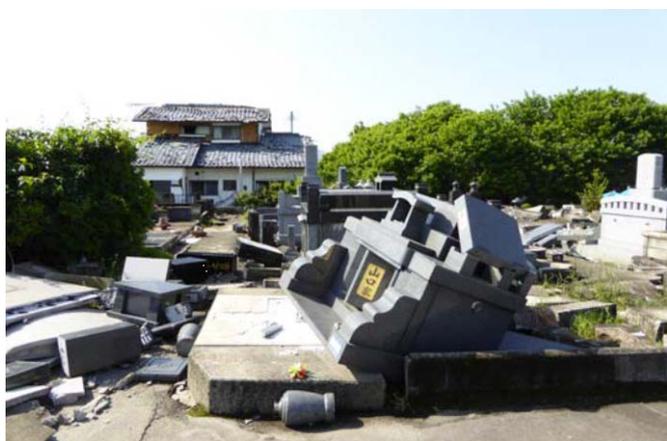
写真3 墓石も東から西にむかって転倒

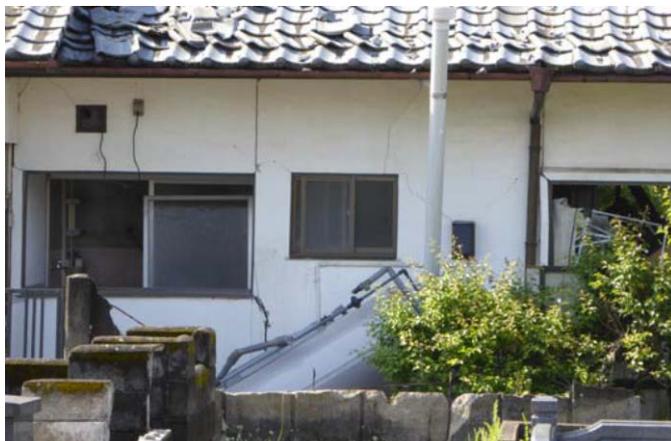
写真4 隣接家屋のプロパンボンベも東から西に転倒

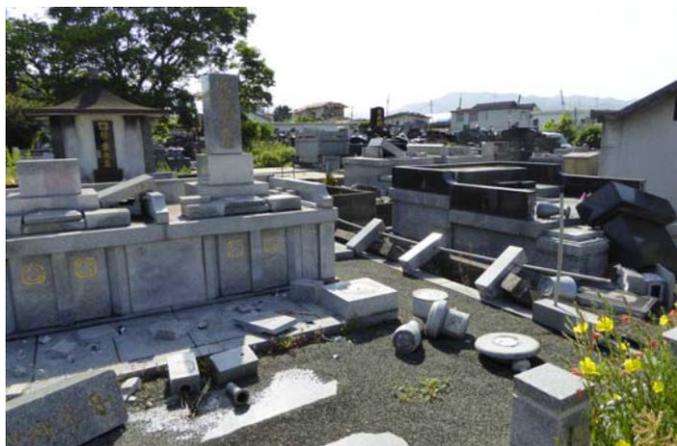
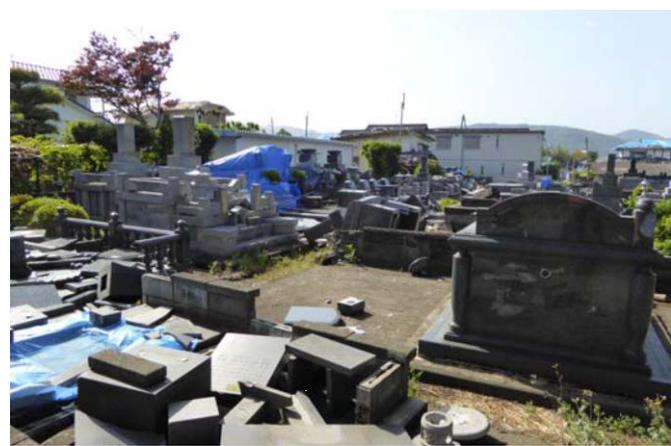
写真5 転倒しなかった墓石の方が少ない

写真6 転倒しなかった墓石の方が少ない

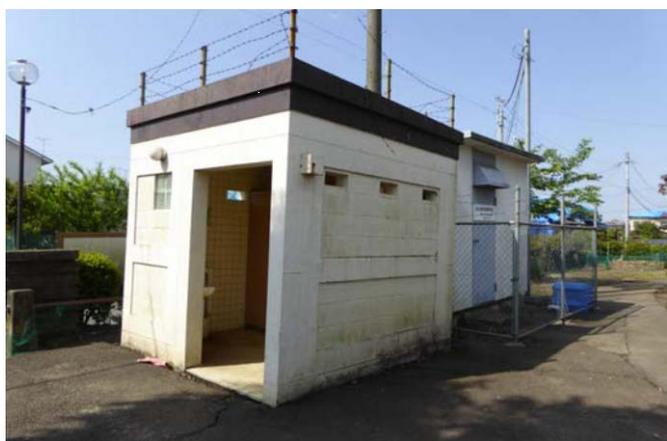
写真3 左の公衆便所はやや傾斜している

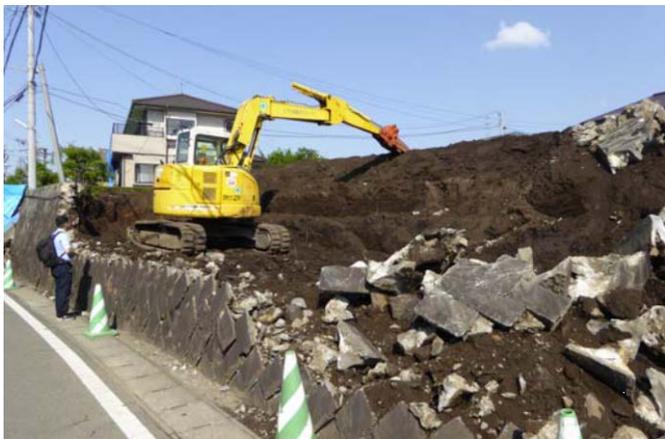
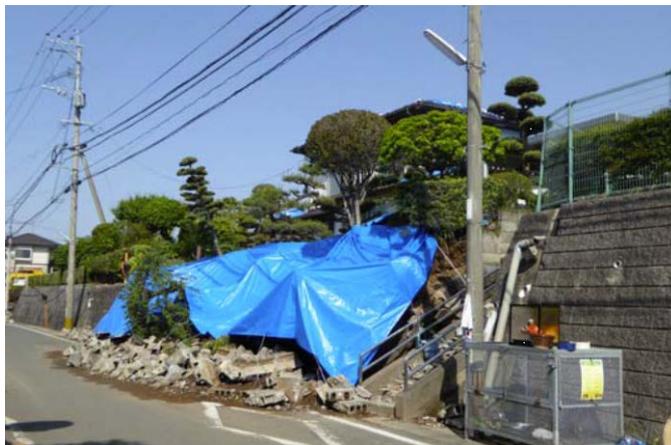
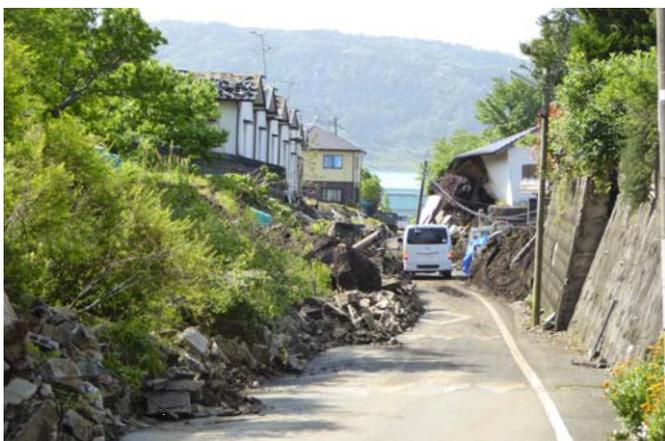
被害状況：宮園・木山地区から山を登っていくにつれ、住宅被害が少なくなっているように感じられた。道中、造成中を含む盛土擁壁崩壊、RC 造壁式 4 階建て町営住宅の基礎周りの地盤変状など見られたが、KiK-net 益城に近づくと、主な被害は棟瓦の脱落などで、全く健全な住宅も存在していた。

写真 1 宮園から KiK-net 益城に向かう道中の擁壁

写真 2 宮園から KiK-net 益城に向かう道中の擁壁

写真 3 宮園から KiK-net 益城に向かう道中の擁壁

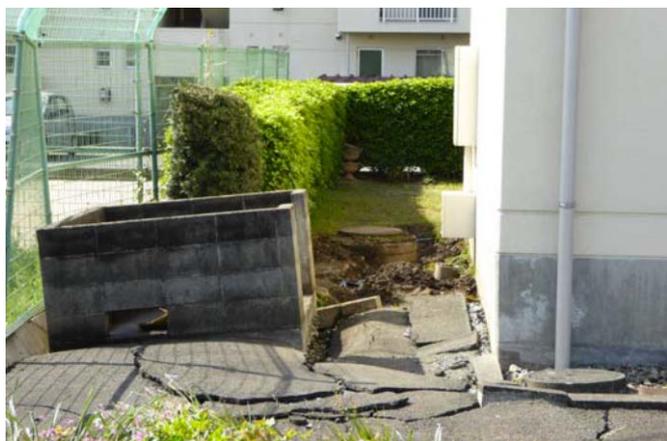
写真7 町営住宅東面の地盤に隙間

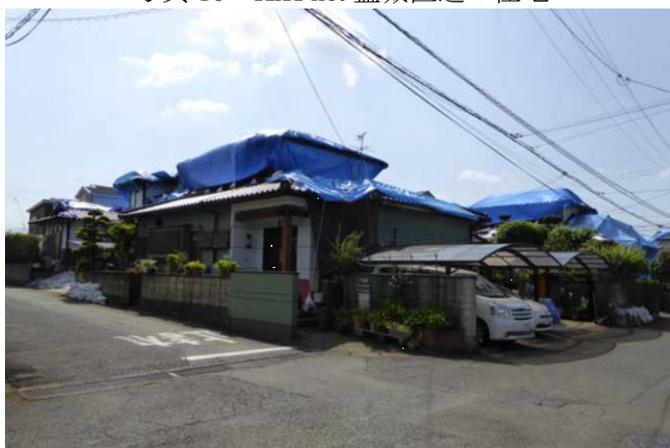
写真12 KiK-net 益城周辺だと瓦屋根被害が多い

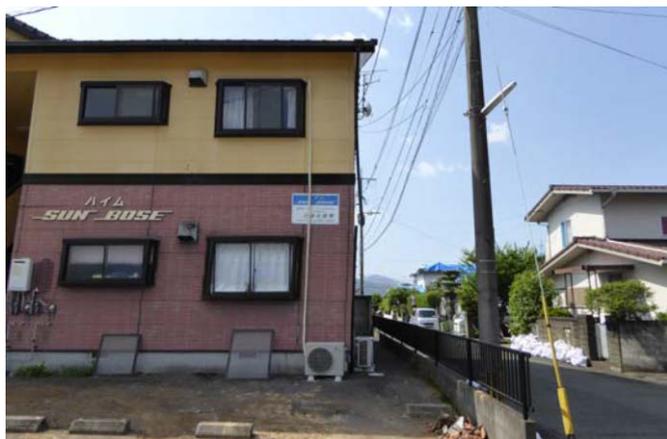
写真13 東西方向に6度傾斜した木造共同住宅

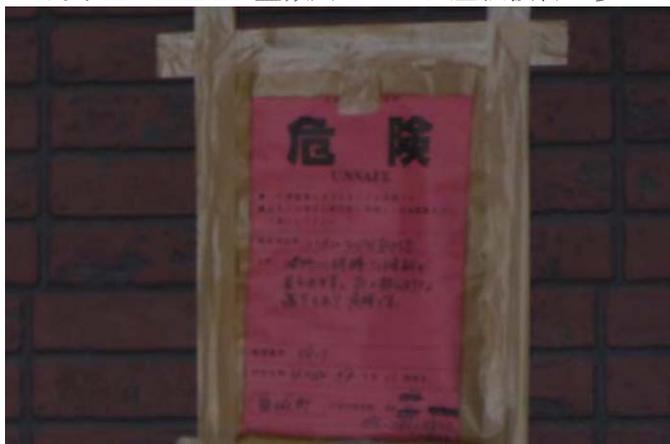
写真14 応急危険度判定済み（赤判定）

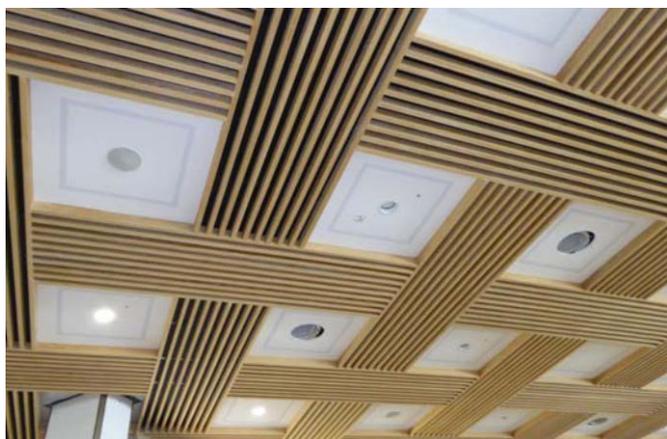
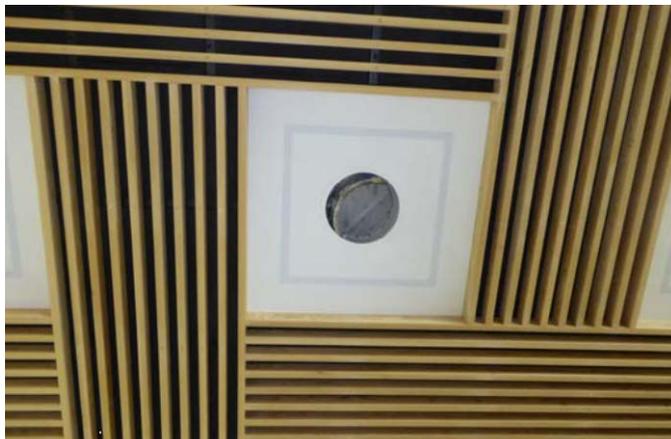
被害状況：西側部分が耐震補強済みで，調査日時点で多くの客が利用していた。一方，東側は（3階への登り口を含め）閉鎖中であつた。天井パネルの破損，天井パネルと空調ダクトのずれが見られた。

写真3 天井パネルとダクトのずれ

写真4 天井パネルとダクトのずれ

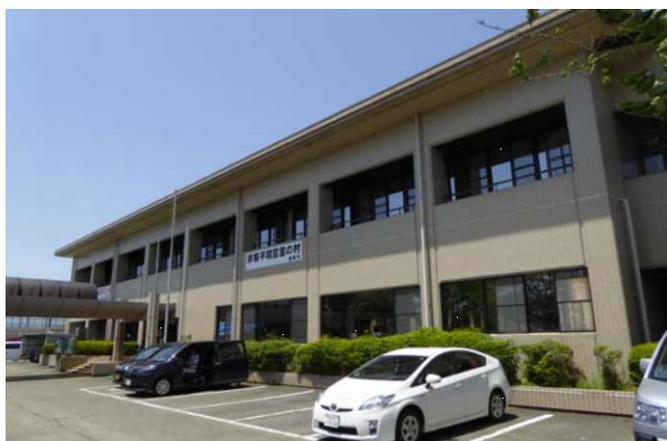
写真3 外観からは構造被害は見当たらない

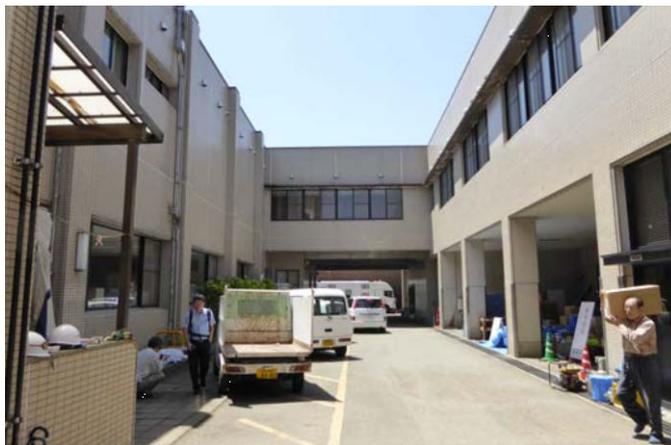
写真6 震度計設置個所近傍の渡り廊下にも被害なし

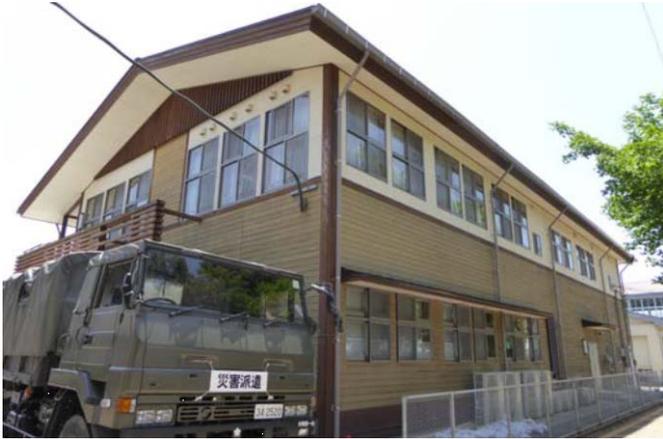
写真1 役場に隣接した木造建物も無被害

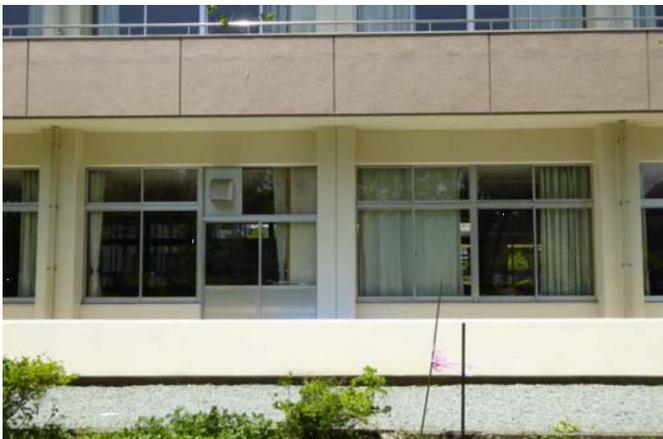
写真3 西原中学校—構造被害見当たらない

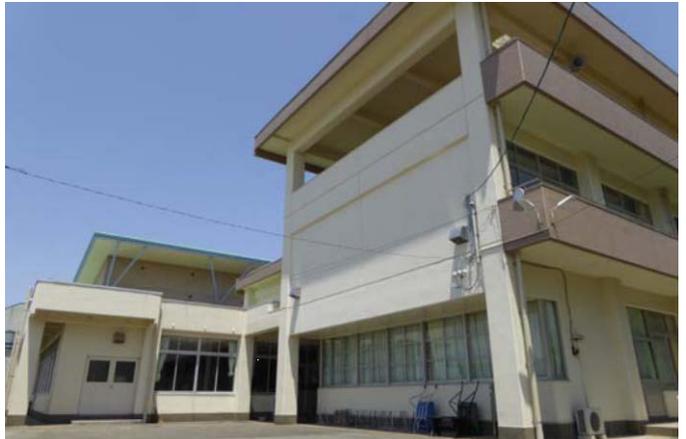
写真4 構造壁・雑壁ともに目立った損傷見られない

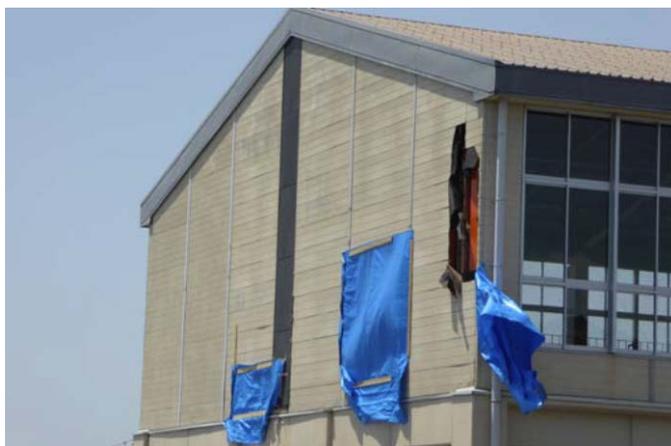
写真8 村民体育館の妻壁外装材一部脱落

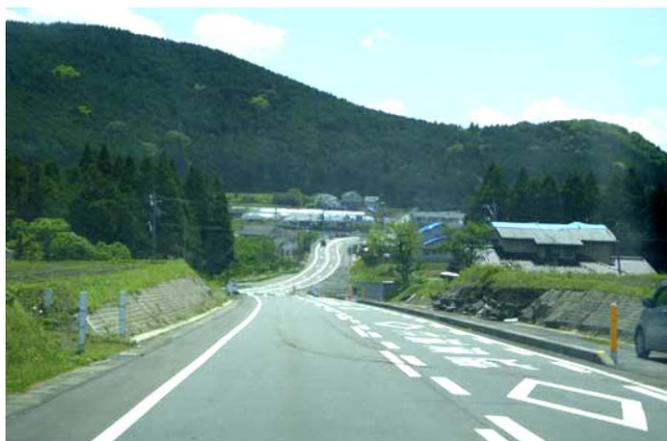
被害状況：瓦被害が散見されるものの、同じ震度7を経験した益城町宮園地区のような倒壊家屋は見られず、比較的被害の程度が軽い印象。

写真9 小森地区周辺では瓦被害が多い

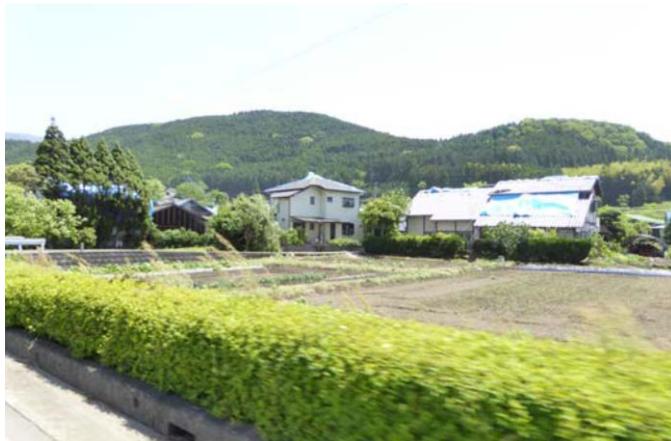
写真10 小森地区周辺では瓦被害が多い

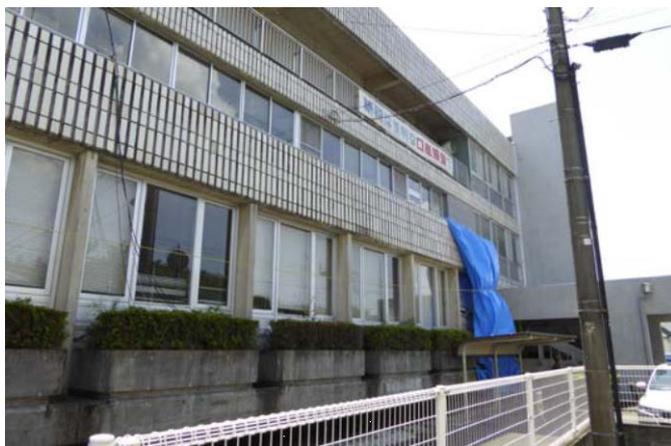
被害状況：躯体の被害有無は確認できなかったが，ガラスの割れ，天井材の落下などがあった模様。

写真2 ガラスの割れ

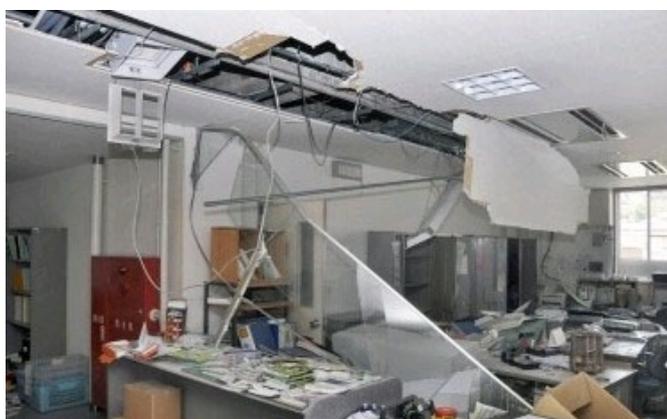
写真3 内部被害の様子

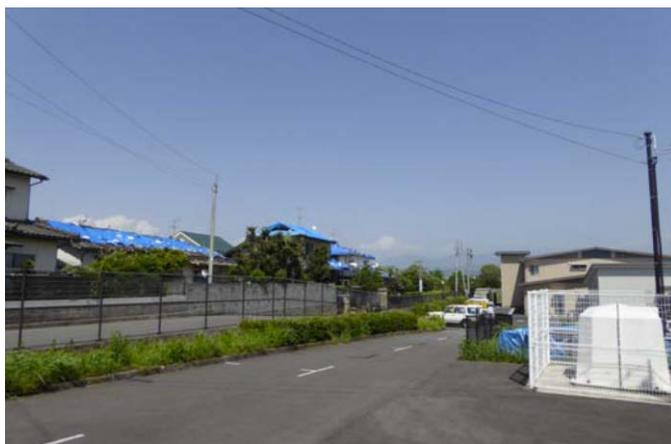
写真2 周辺住宅に瓦被害あり

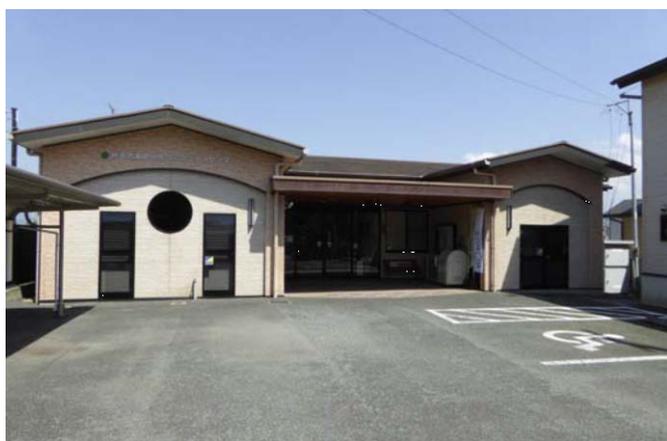
写真3 市東部土木センターには構造被害なし
