平成 28 年（2016 年）熊本地震 被害調査速報（Ver.0.1）

2016 年 5 月 8 日版

1. 調査目的

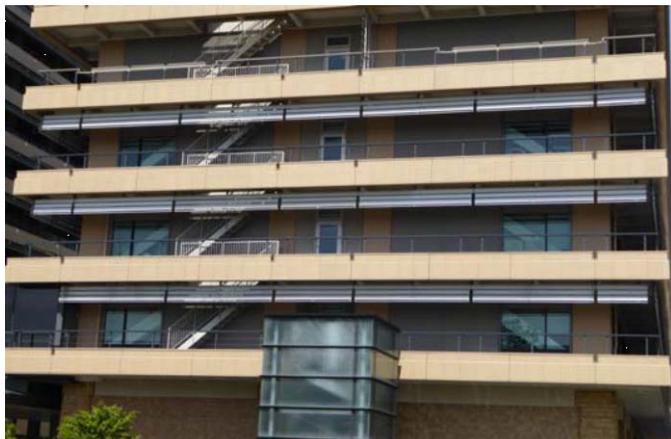
写真 2 (本館) 2002 年にブレース補強済み

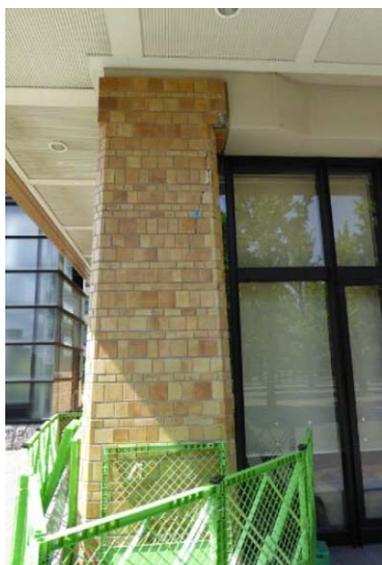
写真 3 (本館) 1 階柱外装材にひび割れ

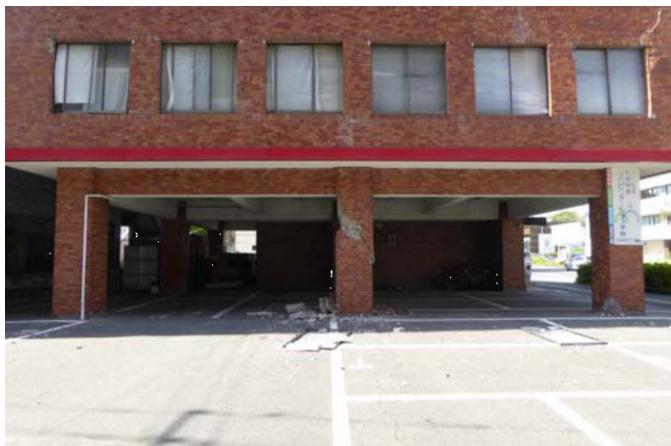
写真2 ピロティ一部の様子（南構面）

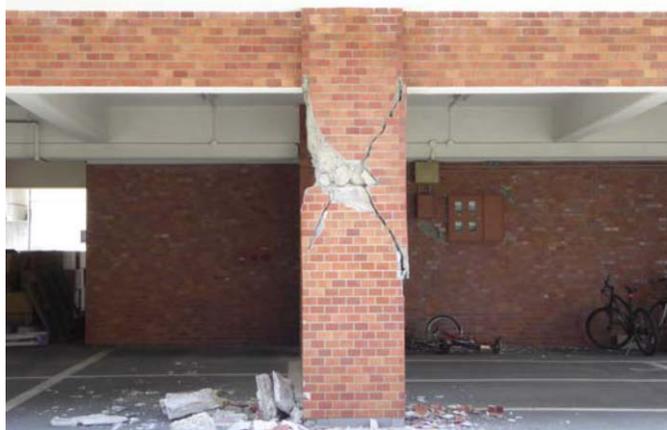
被害状況：ピロティ階の中柱がせん断破壊，側柱は脚部にコンクリートの剥落が見られるなど曲げ降伏した可能性があるが，中柱は曲げ降伏した様子はなくせん断破壊している。奥の耐震壁のひび割れ発生状況も踏まえ，西から東向きに大きく振られたものと思われる。コンクリートの品質があまり良いようには見えない。

写真3 中柱がせん断破壊

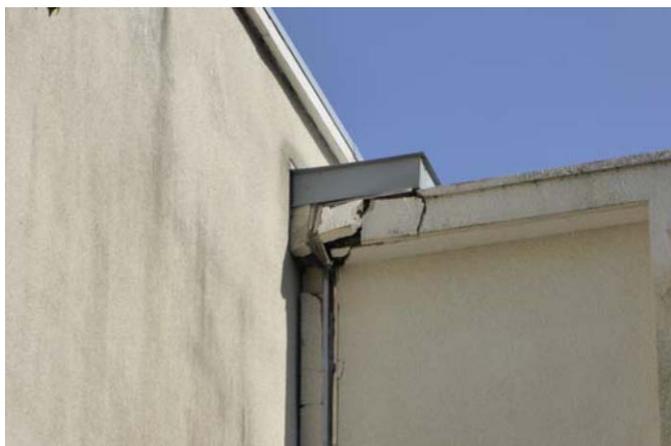
被害状況：外観確認できた範囲では構造躯体に被害は見られない（ブレース補強済みのものも）。Exp.J部にひび割れ等，羽目殺しガラスの破損，ブロック塀の傾斜が見られた。

写真2 Exp.J部の被害

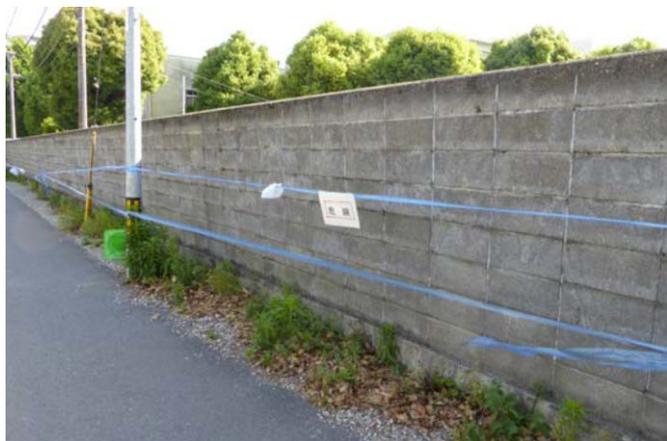
写真5 道路側に傾斜したブロック塀

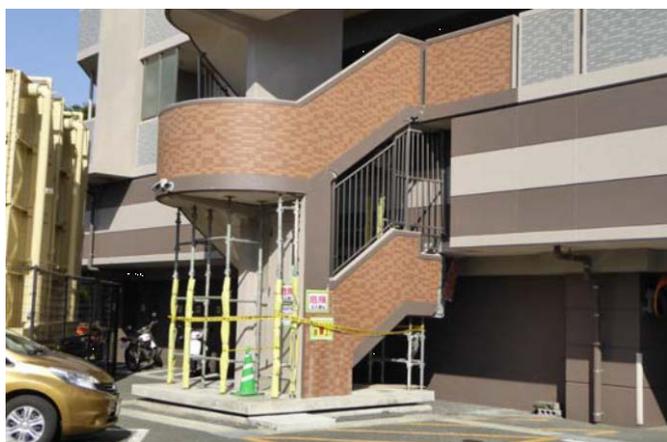
被害状況：2階と連動して動く外部階段が1階構造躯体と衝突して破損していた。聞き取り調査（5階の住民）によると、固定していた家具の転倒などはなかったが、食器棚内部で食器が割れた。テーブルの上に置いていた古いテレビとビデオデッキが滑り落ち、フローリングに穴があいた。EV停止2～3日。電気はすぐ復旧、水道は2～3日くらいで復旧、ガスは復旧までしばらく時間がかかった。

写真3 2階と連動した外階段が1階部分と衝突

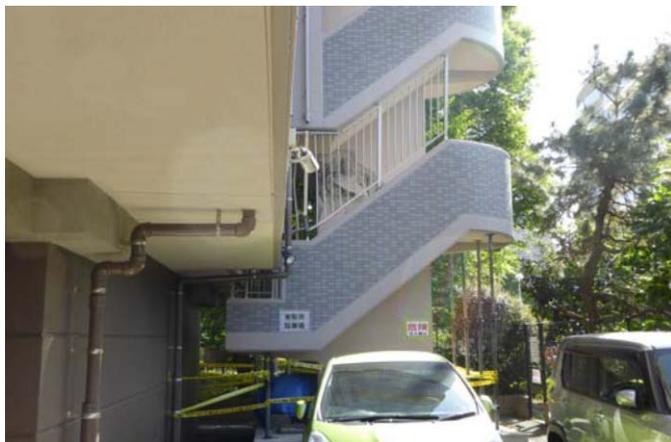
写真4 2階と連動した外階段が1階部分と衝突

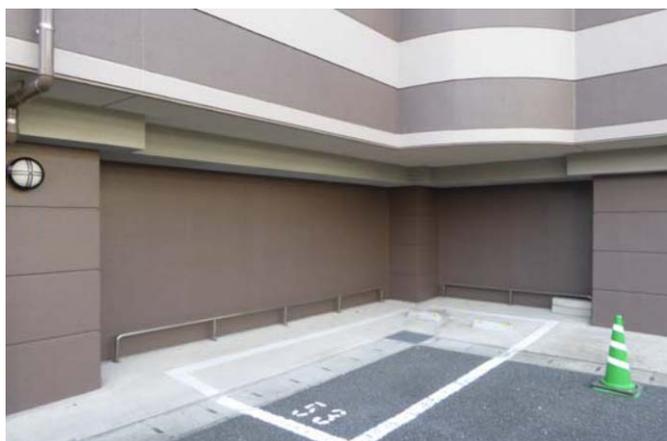
写真5 1階の柱・壁は無損傷

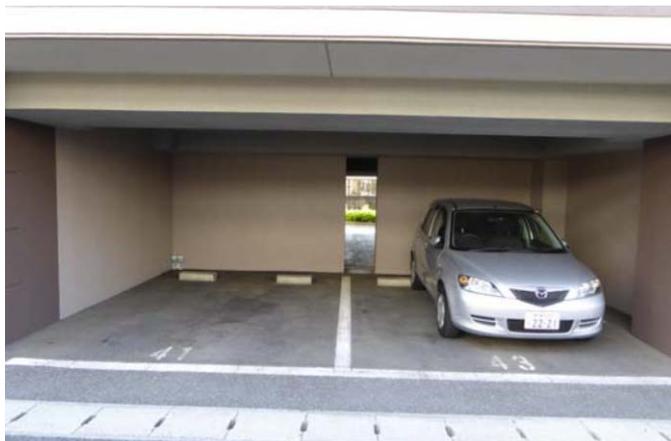
写真6 1階の柱・壁は無損傷

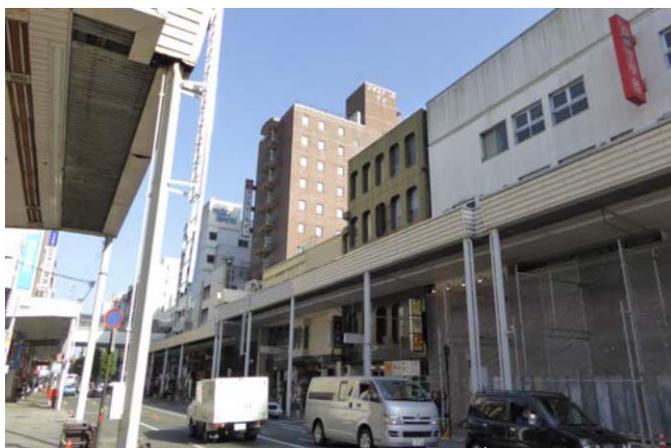
被害状況：聞き取り調査によると、室内で物が転倒するなどのことは無かった。水道の復旧に時間がかかり、ガスは使っておらず、従業員対応なども含めて準備に時間がかかったため4月30日から営業再開した。隣棟間隔がやや狭いのが気になる。

写真3 隣棟間隔が狭い建物密集地

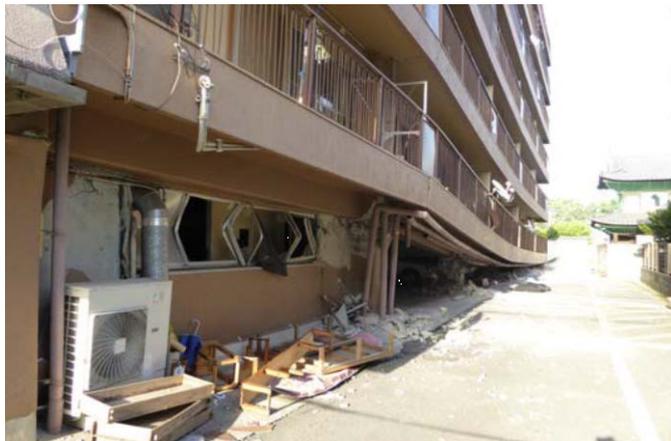
被害状況：駐車場として利用していたピロティ部分が層崩壊。

写真2 ピロティ部分の層崩壊

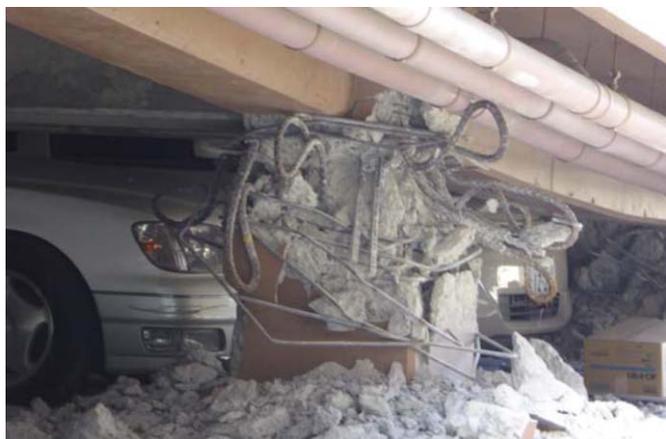
写真3 ピロティ柱

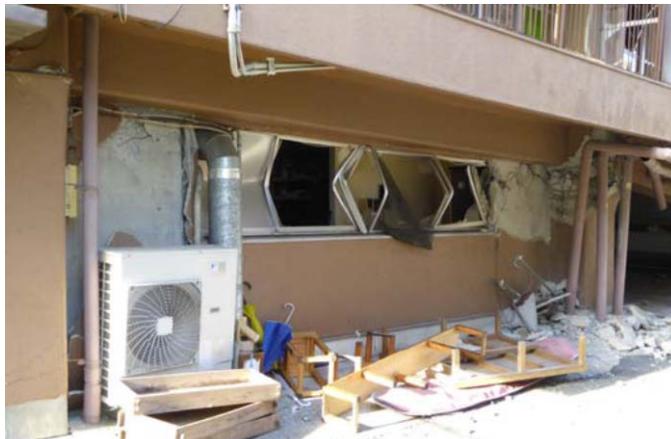
写真4 コンクリートの問題か？

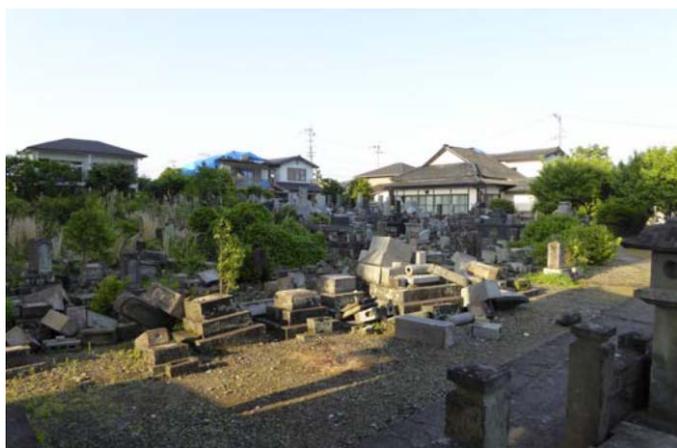
写真9 裏手の墓地（結構墓石が転倒している）

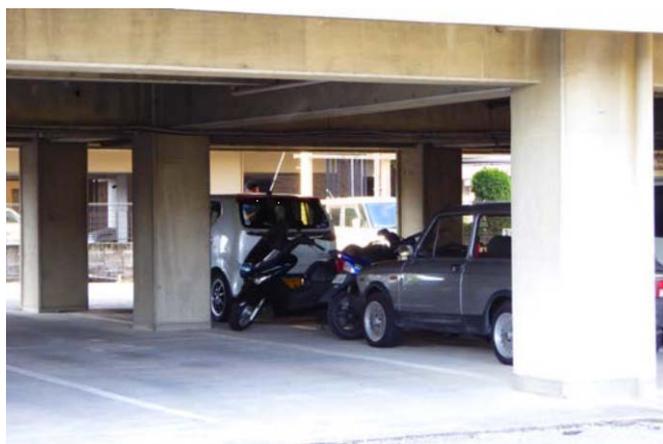
写真12 特に躯体に損傷らしきものも見当たらない

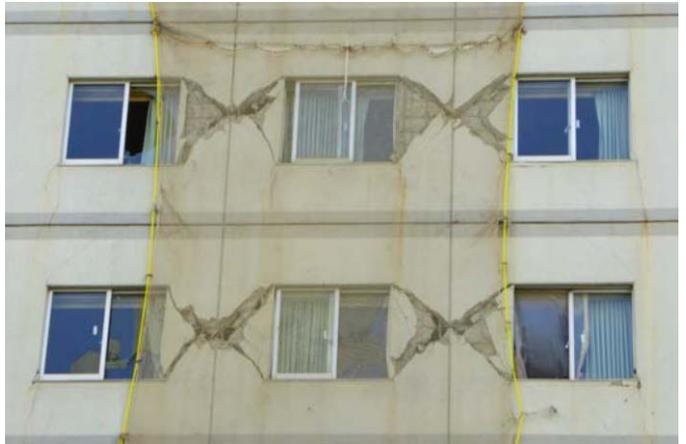
被害状況：柱の通っていない部分の外壁にせん断ひび割れが生じている。南構面（南北方向）よりも西構面（東西方向）での損傷が大きい。5/5 時点で営業停止中。躯体は（外観上は大きな損傷が見られないが）化粧材の内部にどれくらい被害が生じているのかまでは確認できていない。

写真 2 西構面外壁被害

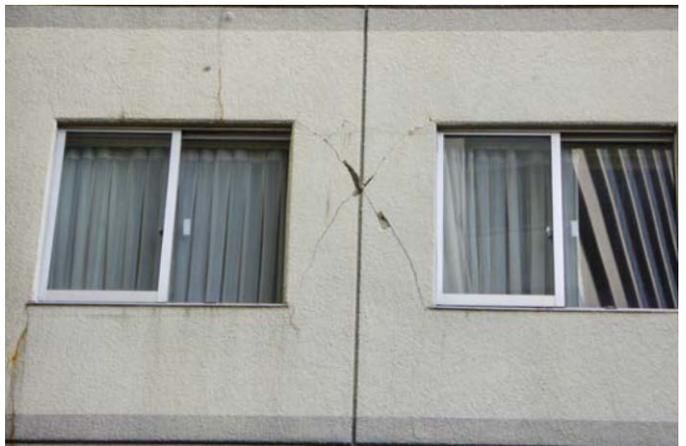
写真 3 南構面外壁被害

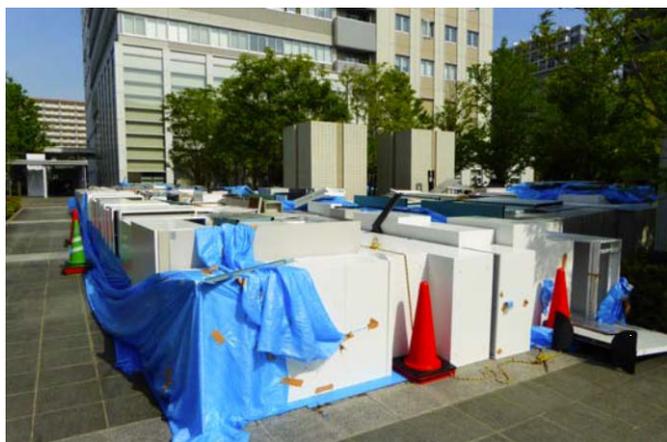
写真7 庁舎から出たと思われる大量の被災什器

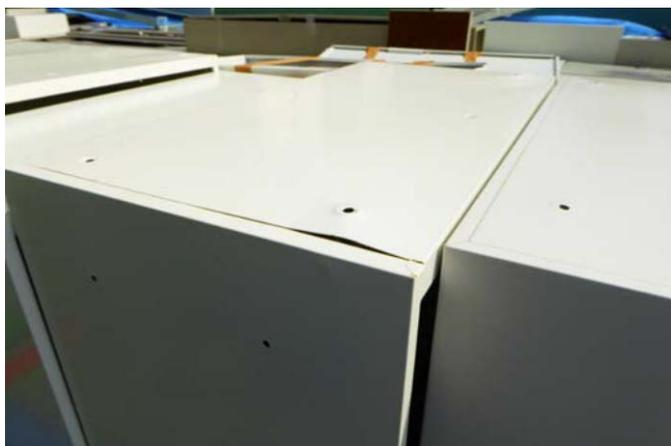
写真8 連結金具部分が揺れで引張られた

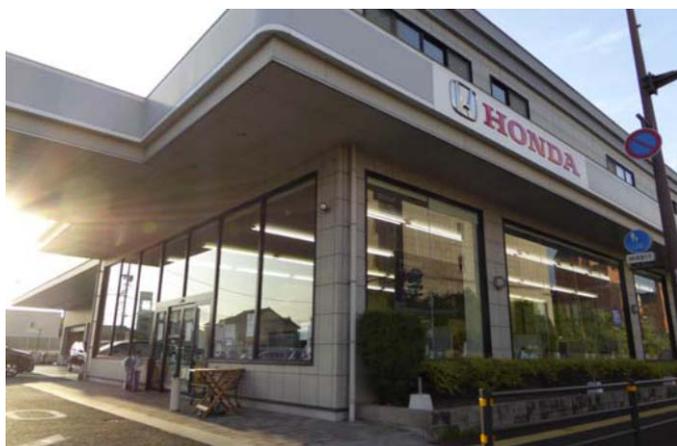
写真5 無被害の販売店もいくつか存在する

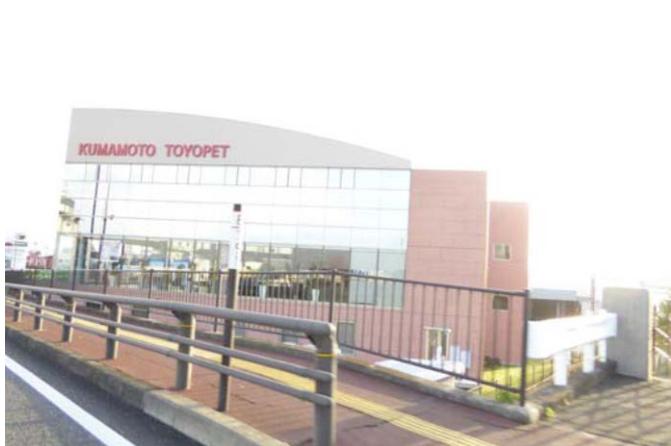
写真6 無被害の販売店もいくつか存在する

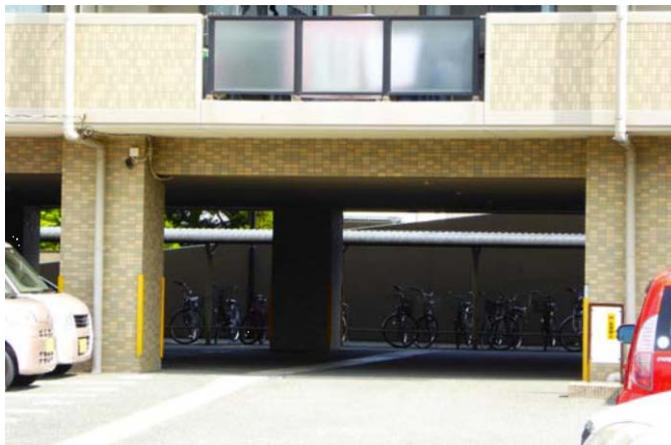
写真2 1階ピロティには被害なし

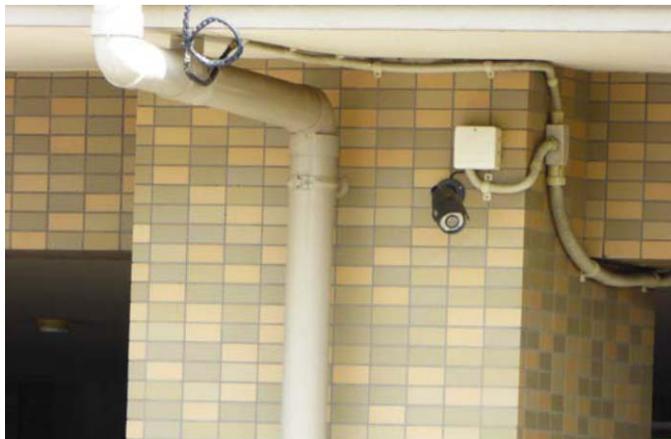
写真4 構造躯体には被害見当たらない

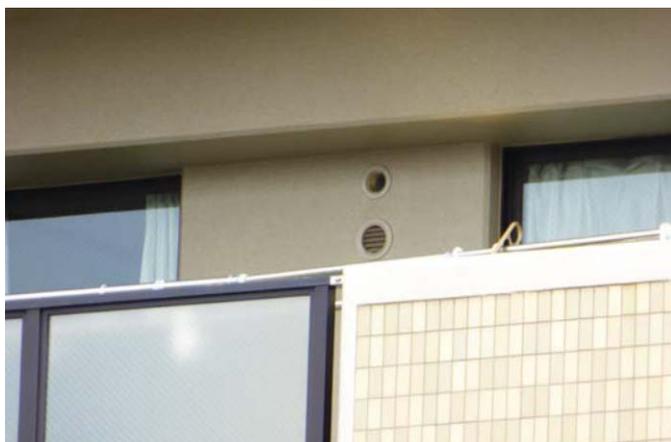
写真6 上層階の方立壁には被害なし

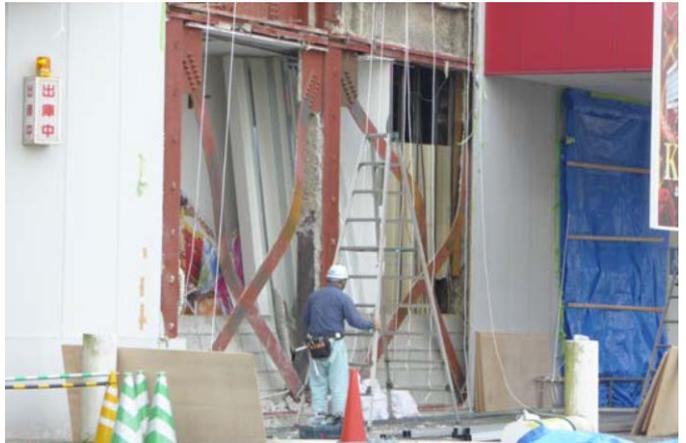
被害状況：ブレース座屈，ALC パネル破損，天井部材落下。

写真2 ブレースの座屈（西構面）

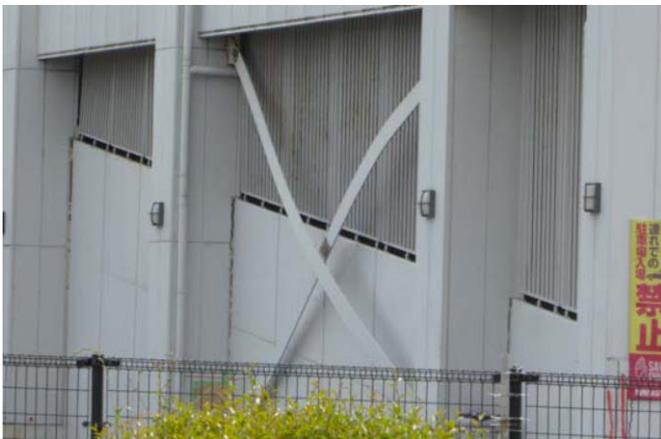
写真3 ブレースの座屈（北構面）

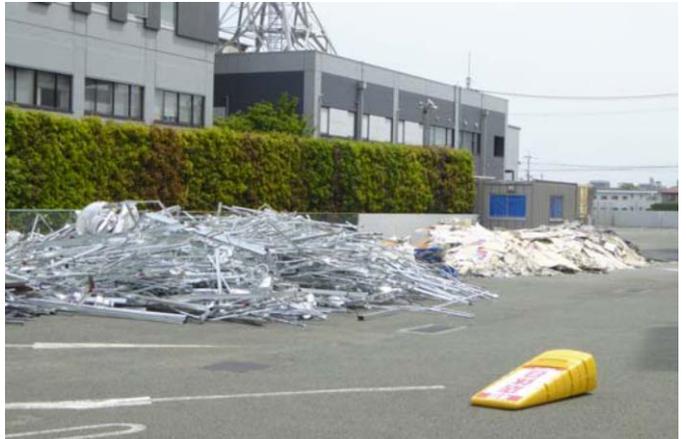
写真4 天井材が多数落下

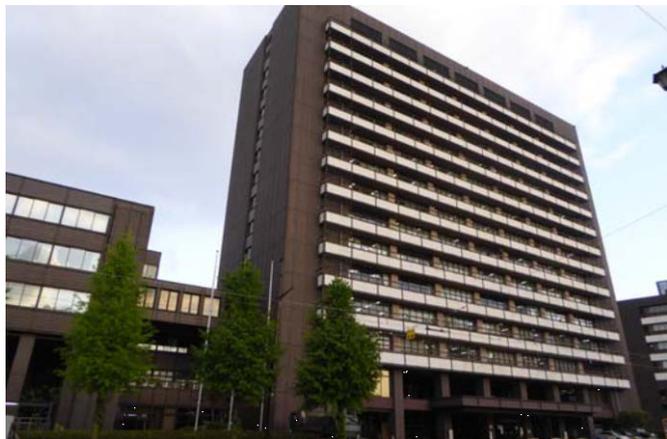
写真1 建物全景

被害状況：低層階ガラス破損，高層階天井被害あり。調査時も一部EV停止中。14階レストランの従業員に聞き取り調査をしたところ，電気は止まることなく（漏電防止でブレーカーは落とした），水道は1週間くらいで復旧，ガスは4月27日に復旧。営業は5月3日より再開したとのこと。

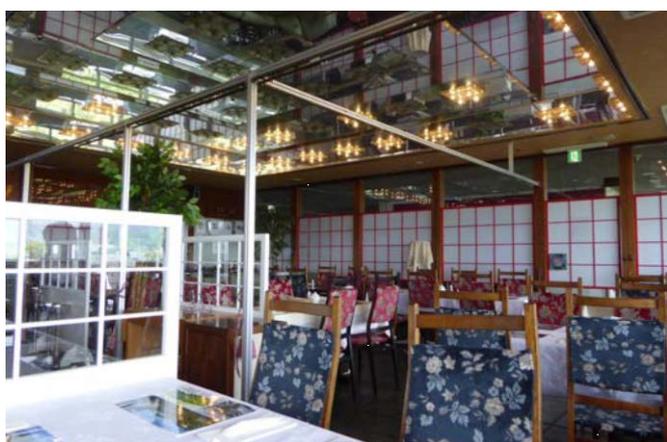
写真5 調査時の14階レストラン

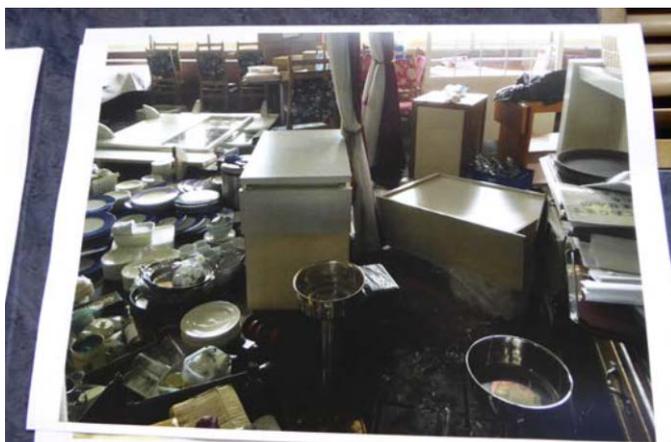
写真6 被災直後の14階レストランの様子

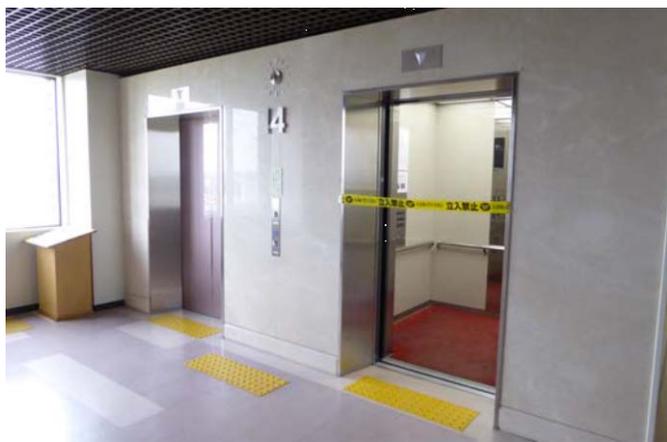
写真7 庁舎北側のEV停止中
